# esteettömyyskävely Lappeenrannan keskustassa pe 17.6.2022

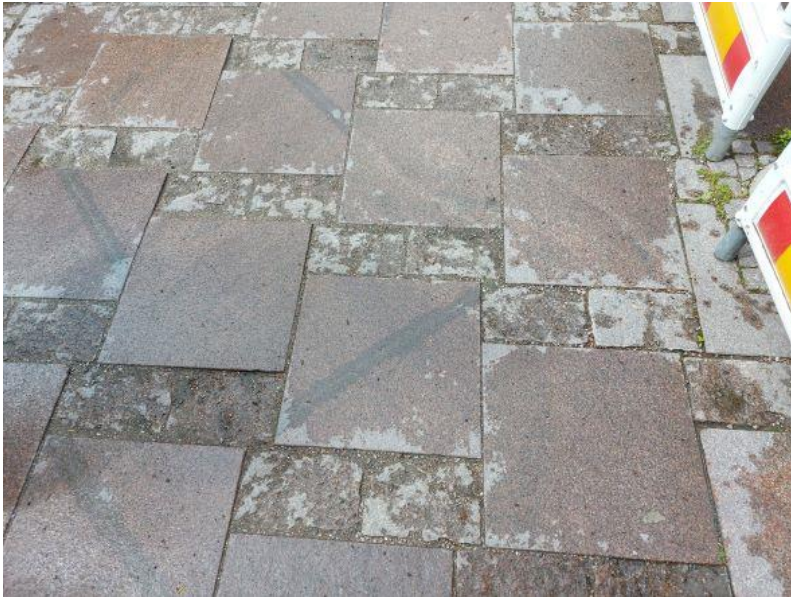
### 1. Kevyenliikenteenväylä / jalkakäytävä maakuntakirjaston edessä, Valtakatu 47.

Montaa eri kivilajia ja rikkoutumia. Kadun laatoituksen kuvio ohjaa ajoradalle tai seinään päin (kirjaston kohdalla), ja osa laatoituksesta on koholla, johon jalka tarttuu. Suojatien kohdalla ei erotu katualueen rajaus, pitäisi olla n. 1,5-2 cm:n "pykälä", on kompromissi huomioiden näkövammaiset/ pyörätuolia ja rollaattoria käyttävät.

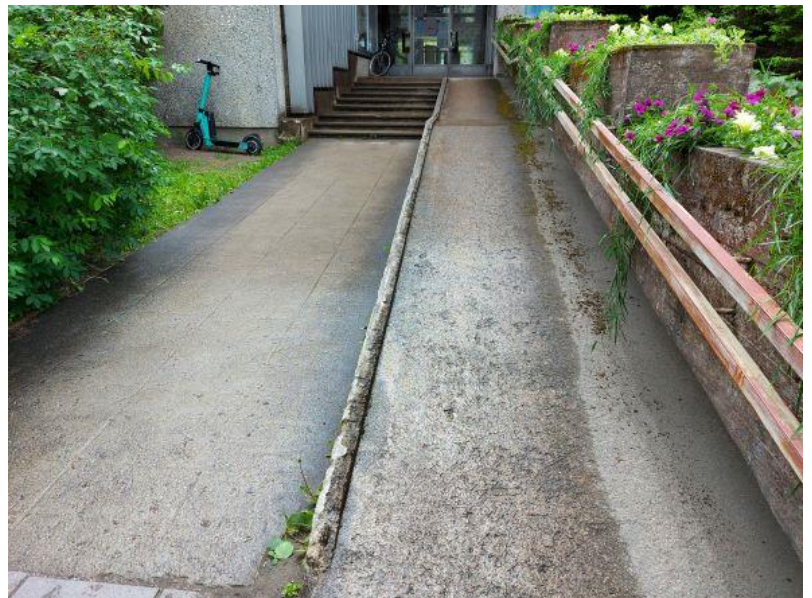
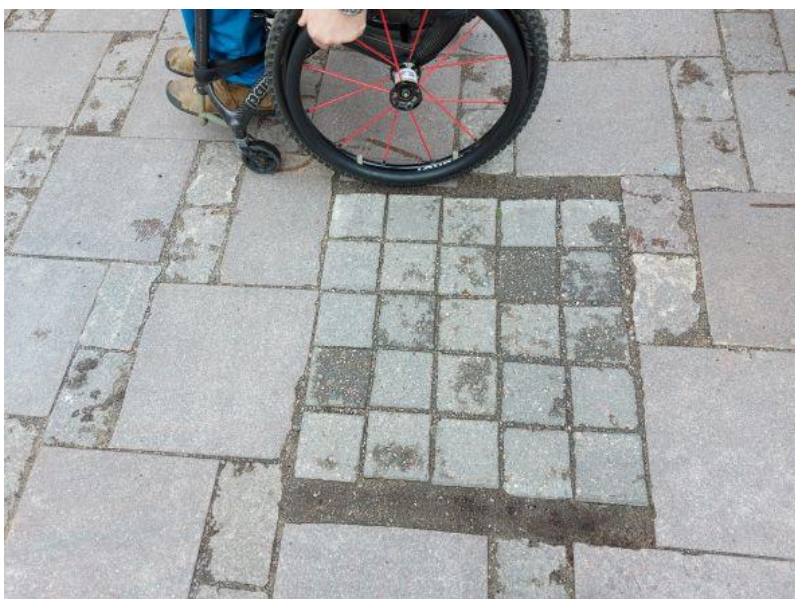
### 2. Maakuntakirjastoon vievä luiska.

Liian kapea ja onkohan luiskan kaltevuus lain mukainen?

2 § Rakennukseen johtava kulkuväylä: Rakennukseen on oltava vähintään 1 200 millimetriä leveä, helposti havaittava, pinnaltaan tasainen, kova ja luistamaton kulkuväylä tontin tai rakennuspaikan rajalta sekä tilasta ja alueelta, joka palvelee rakennuksen käyttöä. Ulkotilassa sijaitsevan kulkuväylän kaltevuus saa olla enintään viisi prosenttia.

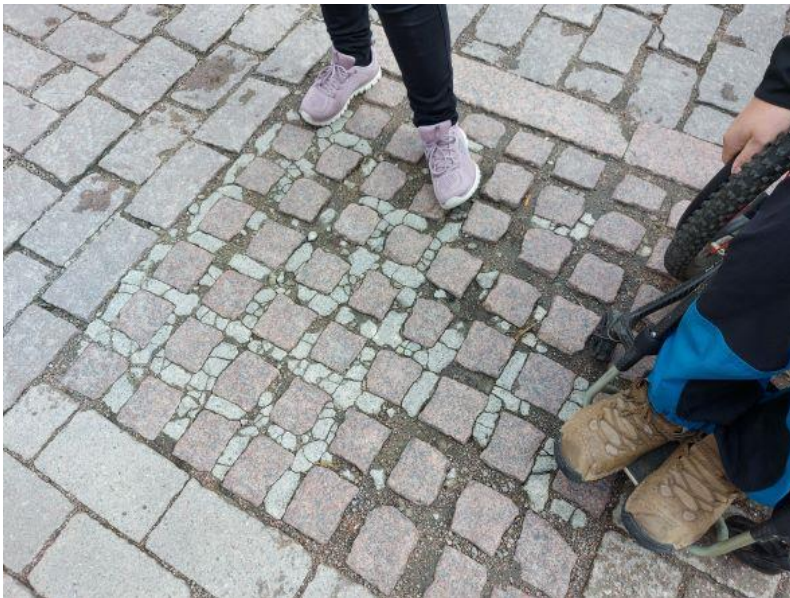
### 3. Pienet kiveykset ja raot

Valtakatu on täynnä näitä aikanaan tehtyjä ns. koristekuvioita.

Nyt ovat epätasaisia ja esteellisiä, kun täytehiekka on kulunut pois väleistä.

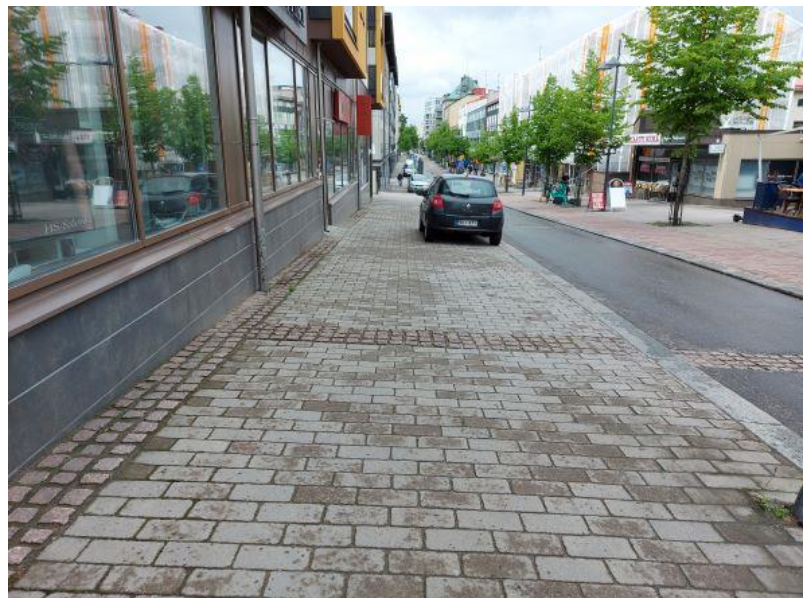
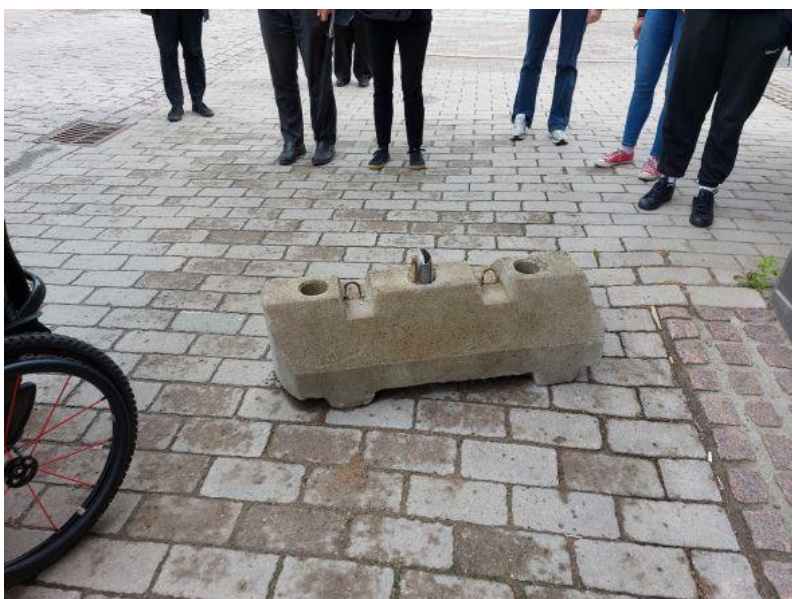
#### 5. Kaltevuus ja pienet kiveykset

Valtakadulla on aika kaltevaa kevyenliikenteenväylää.

Veden takia kaltevuus on huomioitava, mutta että näin kalteva?

Jälleen näkyy hyvin, kuinka tasainen kivetys on katkottu pienillä kiveyksillä, jotka aiheuttavat esteellisyyttä.

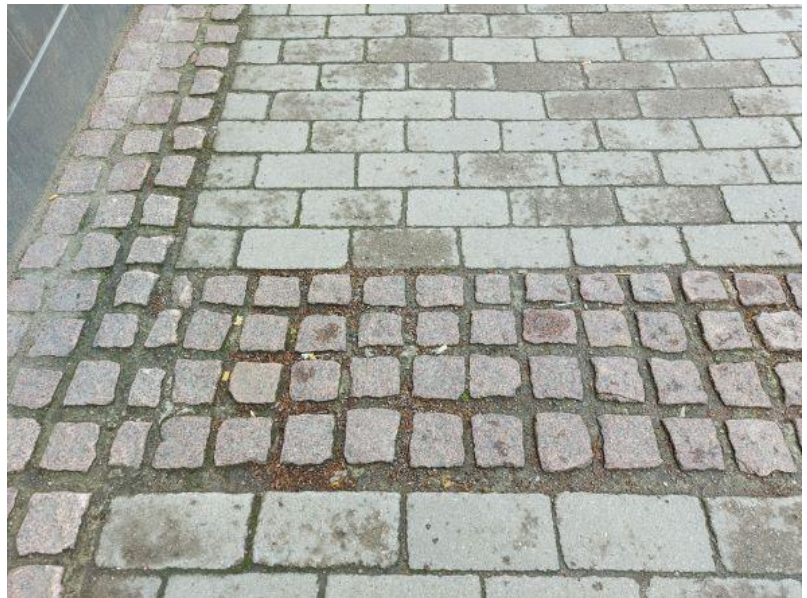
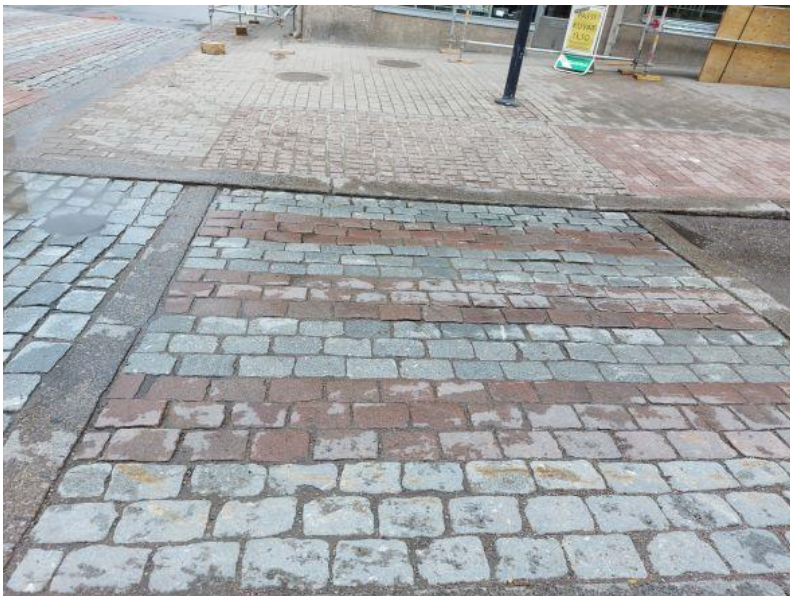
## 7. Pienet kiveykset ja raot

Valtakatu on täynnä näitä aikanaan tehtyjä ns. koristekuvioita.

Nyt ovat epätasaisia ja esteellisiä, kun täytehiekka on kulunut pois väleistä.

Pyörätuolin pyörä jää helposti kivityksen rajoihin kiinni.

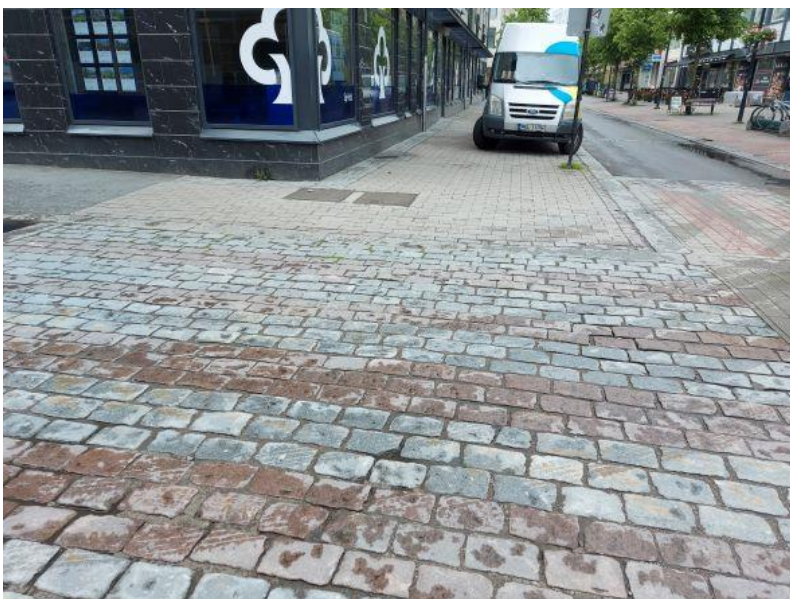
## 8. Pienet kiveykset ja raot

Tämä ovat suojatietä Valtakadulla.

Tehty pienistä kivistä. Noihin rakoihin jää pyörätuolin pyörä jumiin. Vaaratilanne kun auto lähestyy ja pyörätuoli ei irti kivien välistä.

Tämä on hankala myös naisten korkokengille.

Puhumattakaan lasten vaunuista ja lastenrattaista....

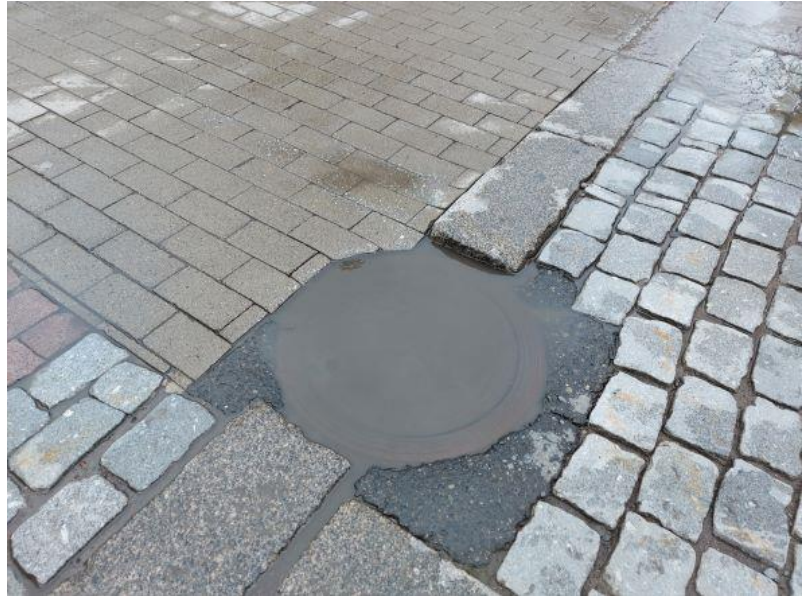
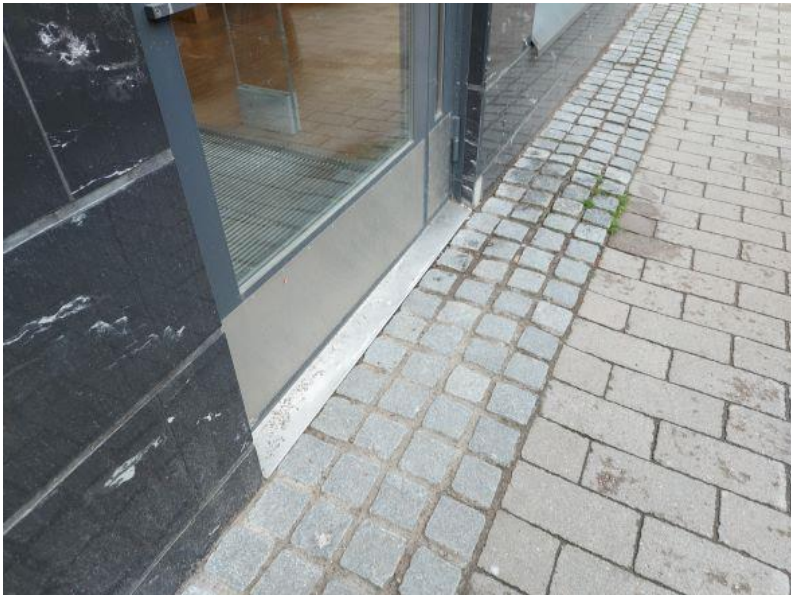
### 9. Viemäri ”kuopassa” ja veden alla

Esteellinen paikka ja vaikeasti  
huomioitava aistivammaisella,  
etenkin sadesään ongelma.

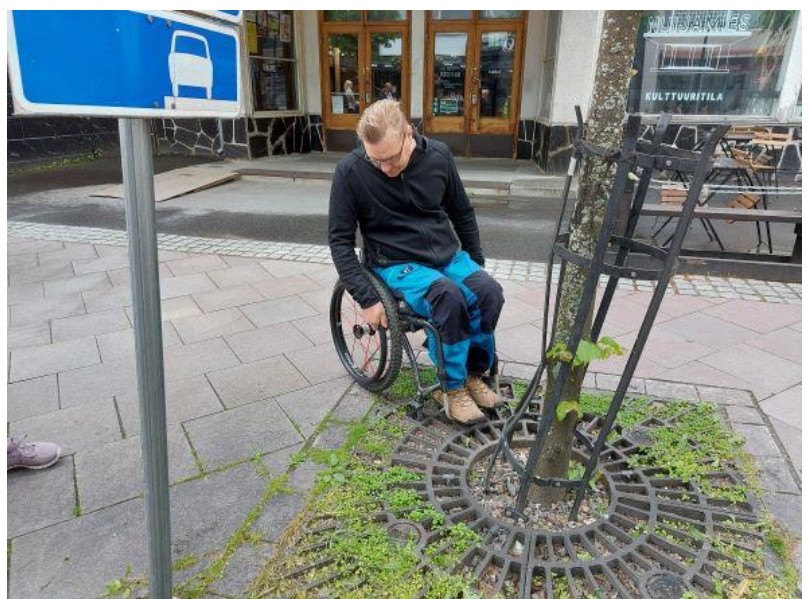
### 11. Puun suojus reuna

Näissä on todennäköisesti ollut  
hiekkaa noissa raoissa?

Nyt kun on hiekka kulunut pois  
ja tullut pyörätuolin mentäviä  
rakoja joita rikkaruohot  
peittävät, on koristeesta tullut  
esteellinen ja vaarallinen  
kulkuväylällä, jossa on myös  
terasseja kaventaen normaalia  
kulkuväylää.

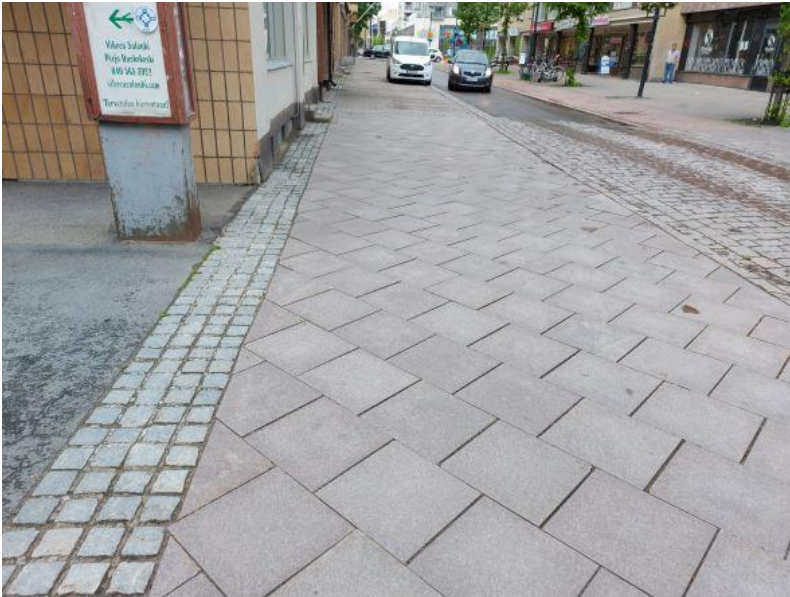
## 12. Kevyenliikenteenväylää Valtakadulla

Tässä kuvassa näkyy paremmin tilanne, josta on mainittu jo kuvassa 1.

Etenkin näkövammaiselle ja hänen opaskoiralleen tämä on suorastaan vaarallinen, sillä kuvio viettää suoraan ajoradalle. Huononäköisen ja opaskoiran vaikea hahmottaa suoraa reittiä.

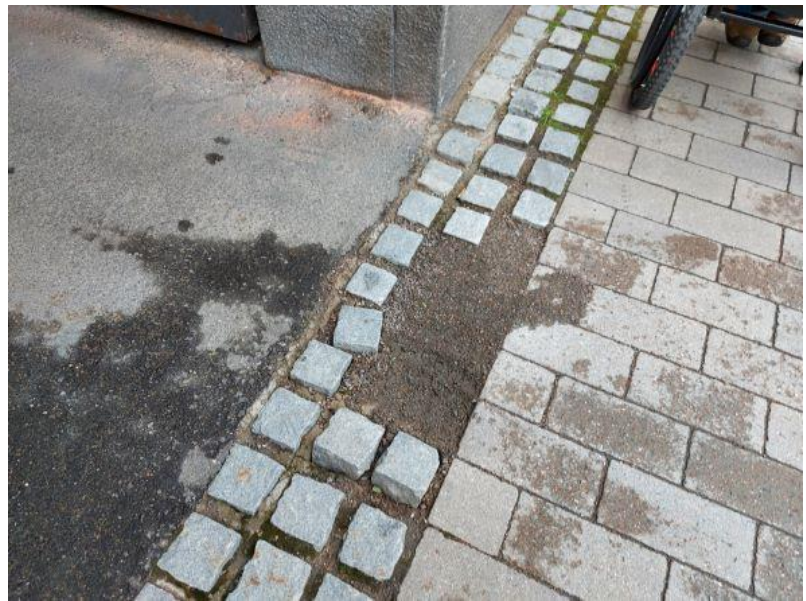
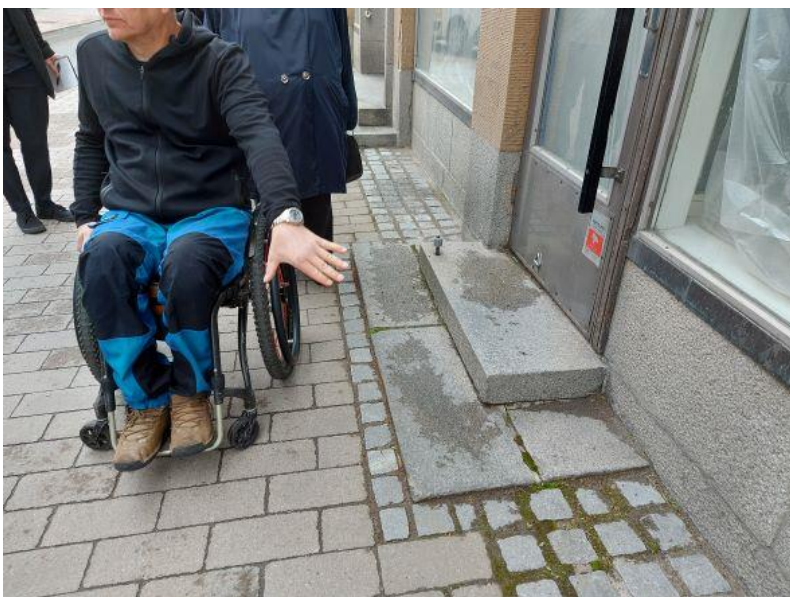
## 14. Esteellinen sisäänkäynti

Valtakadun vanhemmissa rakennuksissa tämä on yleisin sisäänkäynti liikkeisiin.

Tuonne ei pääse myöskään ikääntynyt rollaattorin kanssa, eikä pyörätuoli mahtuisi oven sisääukosta / kapea sisään.

Nämä ovat hankalia "tapauksia". Tuohon ei oikein saa rakennuttua sääntöjen mukaista luiskaa, koska tilaa on vähän.

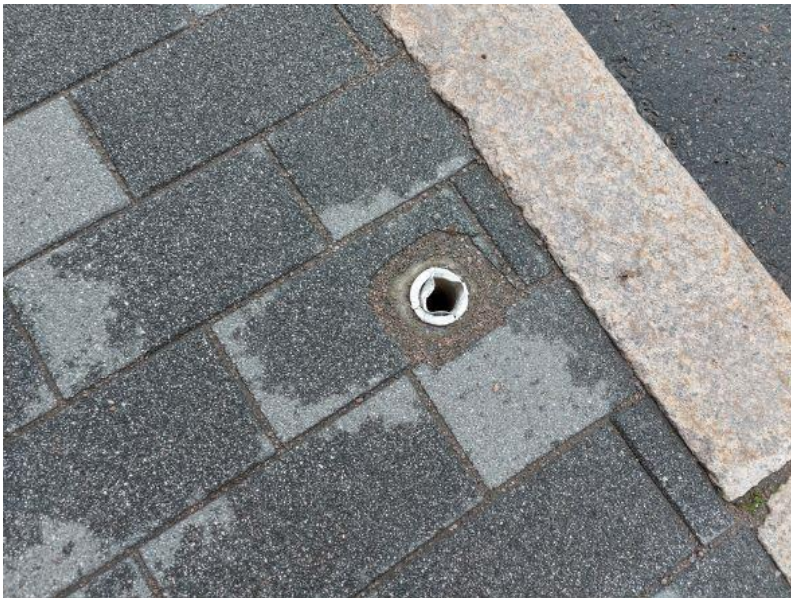
### 15. Reikä kulkuväylällä

Tässä on vaaranpaikka lähinnä aistivammaiselle, näkövammaiselle, joka kulkee valkoisen kepin kanssa.

Vaaranpaikka tämä on meille kaikille, ei kulkuväylällä saisi olla reikiä, johon voi kompastua kuka tahansa.

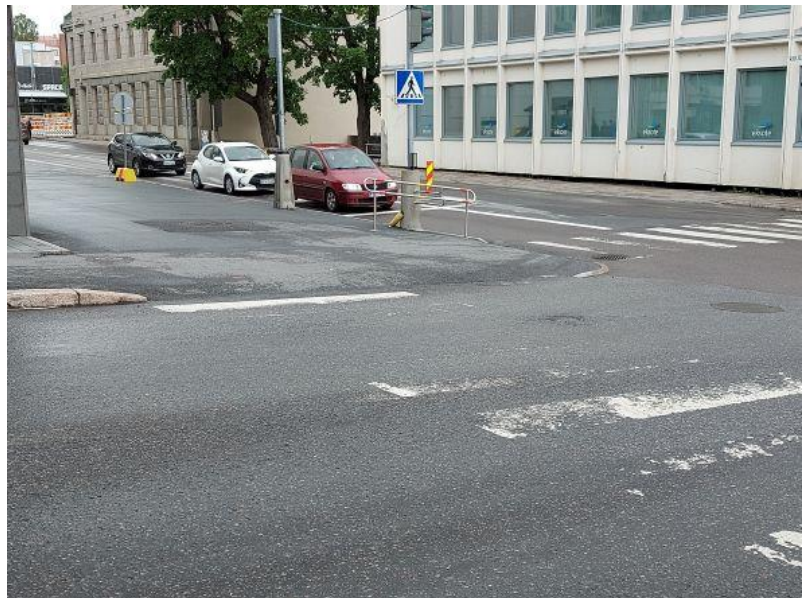
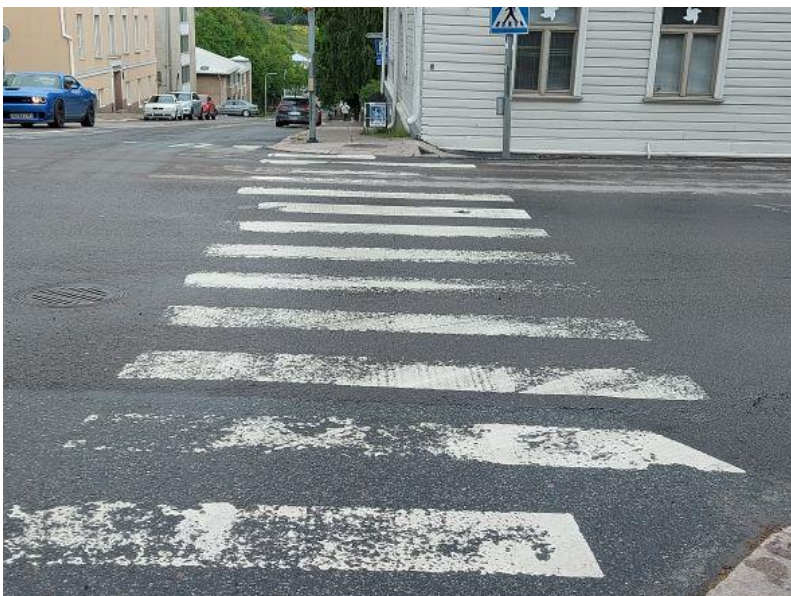
### 17. Jyrkkä nousu hankalassa paikassa – 4 kuvaa

Koulukadun ja Kirkkokadun risteyksessä, vanhan raittiustoimiston kohdalla, on olemassa erittäin esteellinen kulkuväylä.

Paikka on haastava ja sen suunnitteluun kannattaa ottaa mukaan niin ammattilaiset kuin kokemusasiantuntijatkin testaamaan.

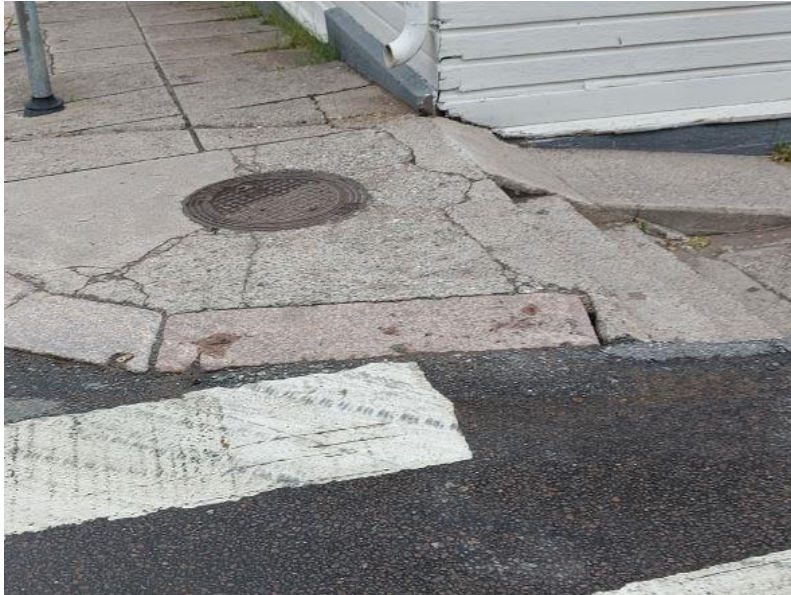
Tässä kohtaa suurin haaste  
lienee tilan puute?

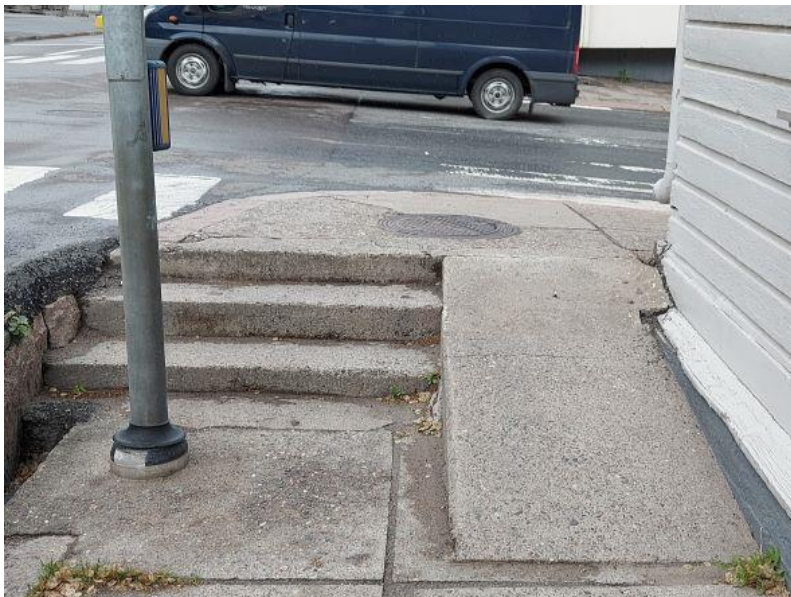
Valaisintolppa ja siinä oleva  
suojatien ääni merkkilaite, tulisi  
sijoittaa toiseen paikkaan,  
mutta mihin?

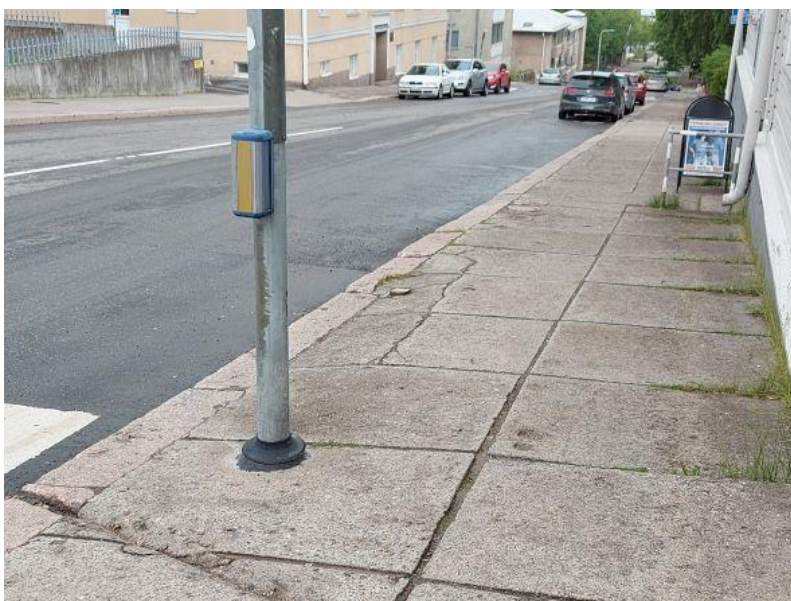
Talon kulmalta on tiukka  
"käännös" alaspäin Kirkkokatua.

Näkyvyys tulisi jotenkin ehkä  
huomioida siinä vaiheessa kun  
kulkuväylä saadaan  
esteettömäksi kulkea?

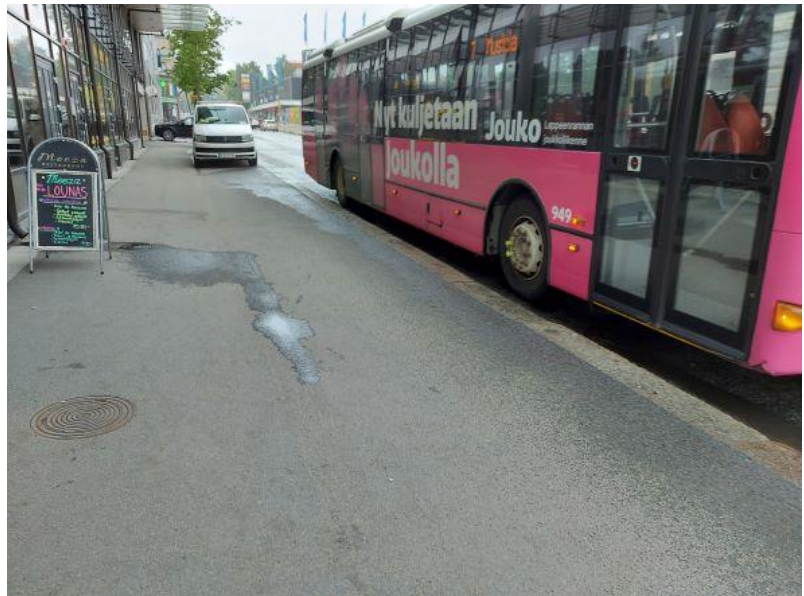
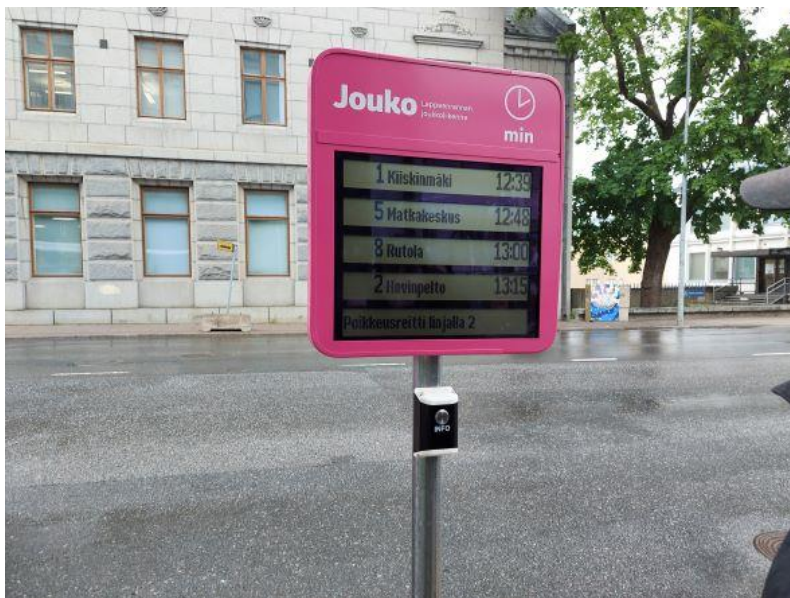
## 18. Bussipysäkeiltä puuttuu korokkeet

Lappeenranan julkisessa liikenteessä käytetään matalalattiabusseja.

Mutta ilman koroketta on niihin hankala päästä kyytiin pyörätuolin, rollaattoein tai lastenvaunujen / rattaiden kanssa.

Bussin voi laskea matalaksi, mutta sitä tapahtuu harvemmin aikataulun tiukkuuden takia.

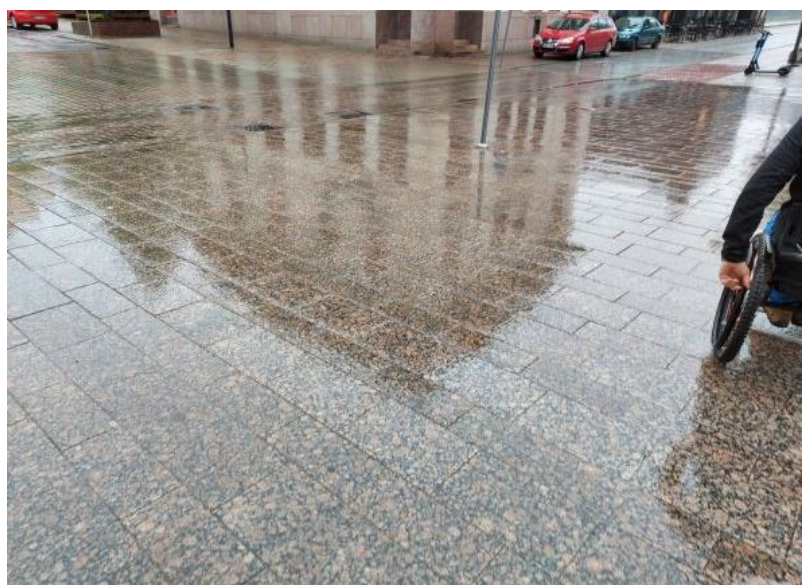
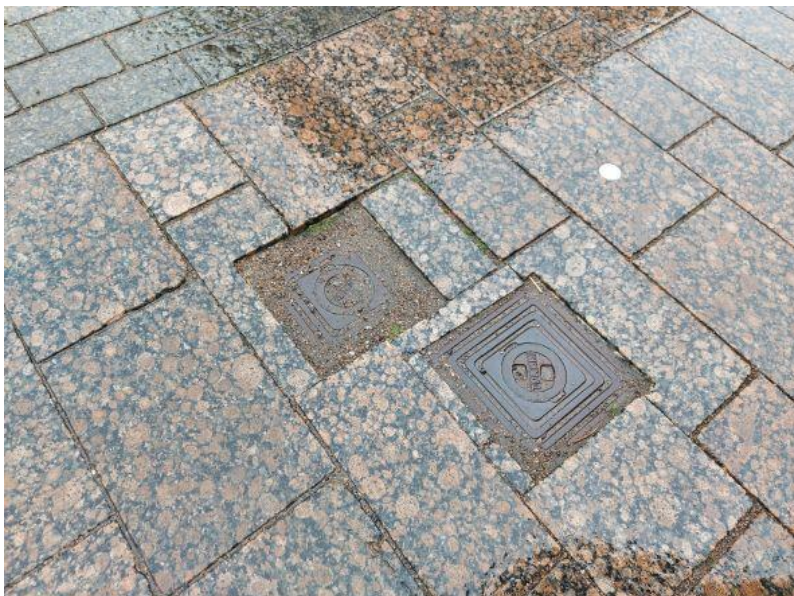
## 20. Talvisin äärimmäisen liukas

Kaunis, mutta vaarallinen.

Talvella tämä kiviaines on äärimmäisen liukas, kun pinta pääsee loskakeleillä jäätymään.

Kävelykatu Oprilla.

Tarvitsee ehdottomasti toimepiteitä meidän kaikkien turvaksi.

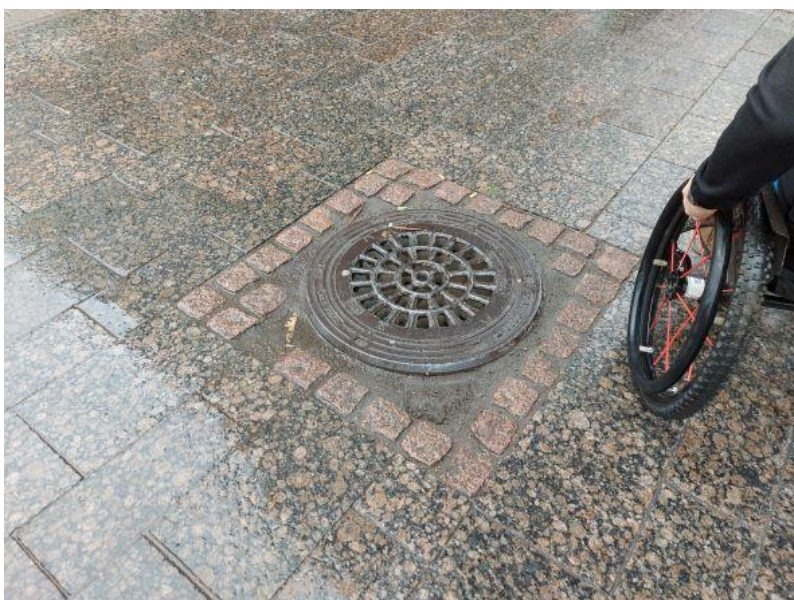
Tämä kuva on Valtakadun alkupäästä.

Koko Valtakatu on täynnä näitä esteellisiä kohtia kulkuväylillä.

Se myös aiheutti keskustelua, kuinka monta erilaista kivilajia kulkuväylillä on, tässäkin kuvassa näkyy kolmea eri kivityyppiä.

Paras olisi tuo punertava, karkeapintainen kivi. Se on pitävä pohja myös jäisillä keleillä talvisaikaan.

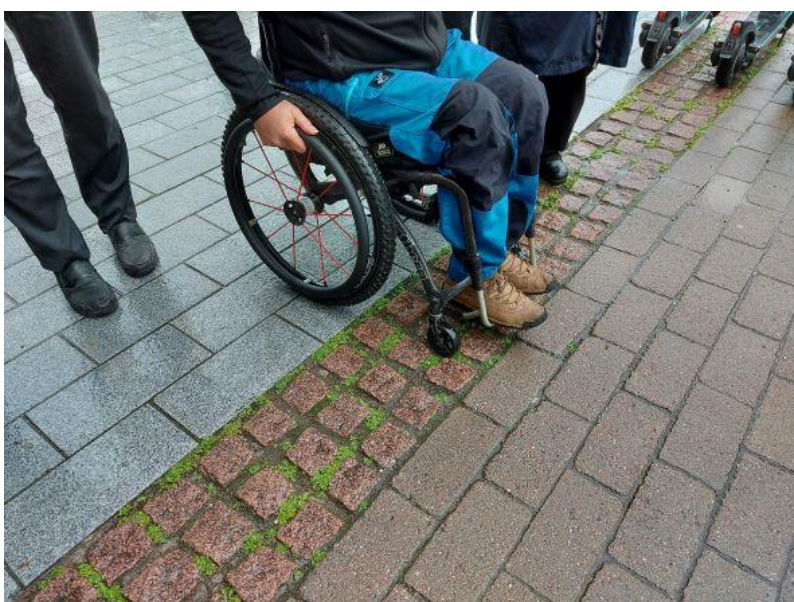
## 22. Esteellinen tienylitys

Paikkana on Valtakadun ja Sammonkadun risteys.

Kuten kuvasta näkyy, niin Valtakadulta Sammonkadulle käännettäessä ajorata laskeutuu alemmaksi ja sitä varten autoille on tehty luiska.

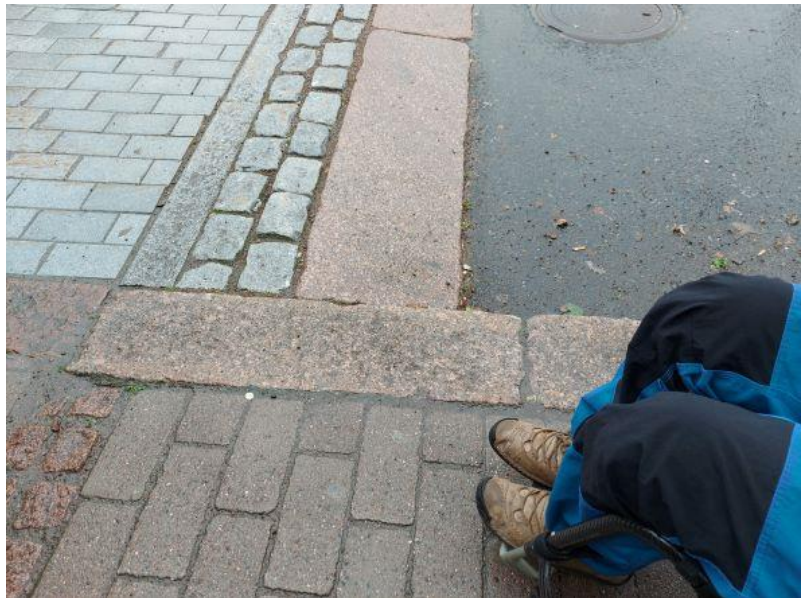
Samassa kohtaa on suojatie. Kevyenliikenteen reunasta on "äkkipudotus" suojatielle käännettäessä. Tätä on vaikea huomata Sammonkadun kautta tultaessa.

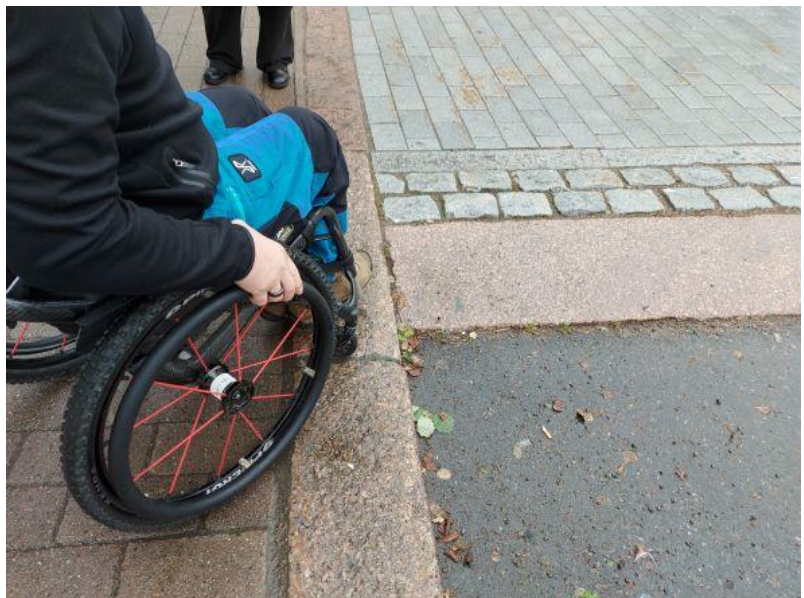
Jos yrittää suojatieltä tulla, niin vastassa on korotus ja luiska, joka kaartaa alaspäin – vaarana on pyörätuolin, rollaattorin tai lastenvaunujen / rattaiden kaatuminen kyljelleen.

Ratkaisu voisi olla, että vaarallisessa kohdassa olisi kaide, tai jokin muu este, ettei lähdetä tienylitykseen vaarallisesta / esteellisestä kohdasta.

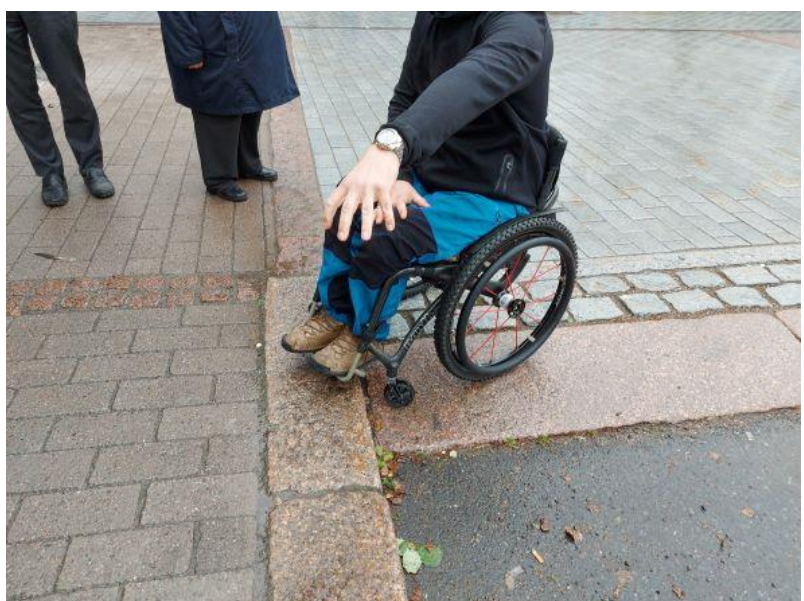
Tämä kuva on vastapäätä, toisella puolella katua, kuin edelliset kuvat. Eli siellä ongelmakohta on hoidettu tällä tavalla.

Asia pitäisi hoitaa kuntoon myös toiselta puolelta katua.

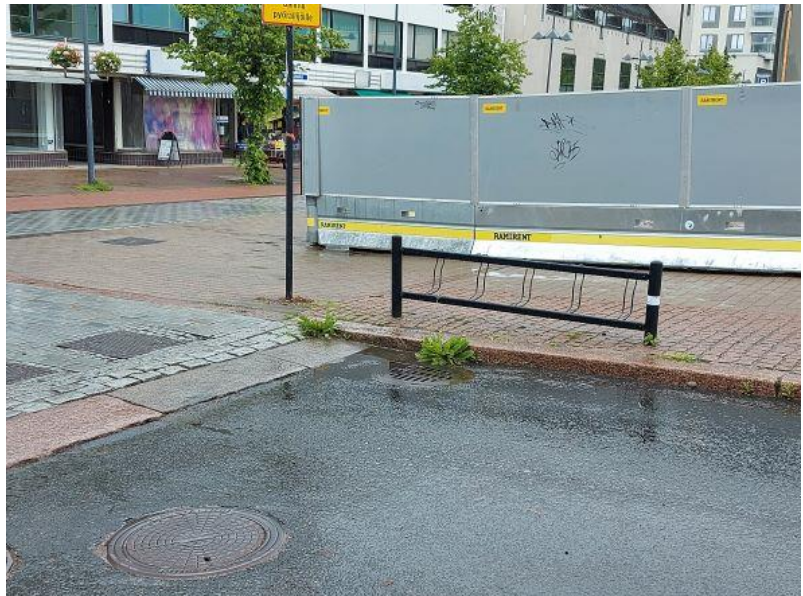
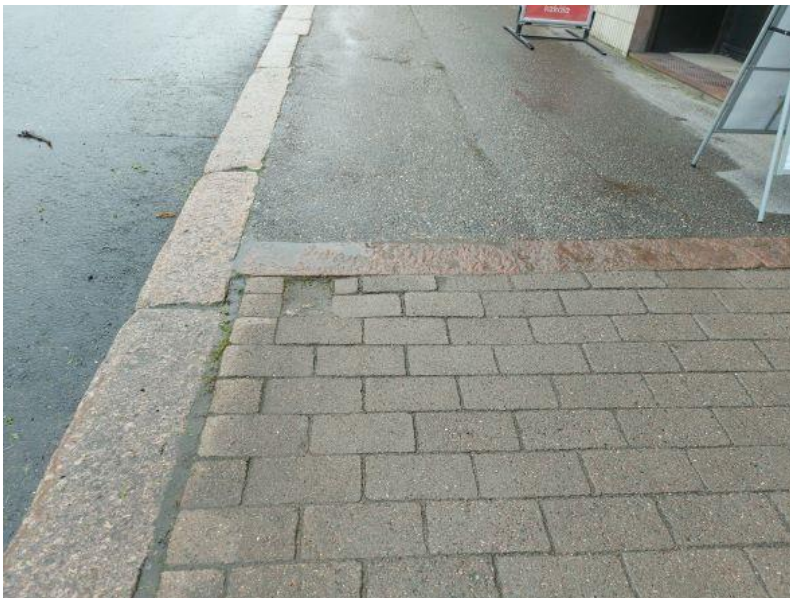
### 23. Rikkiäinäisiä kohtia

Kuva on Sammondulta äskeisen suojatien jälkeen.

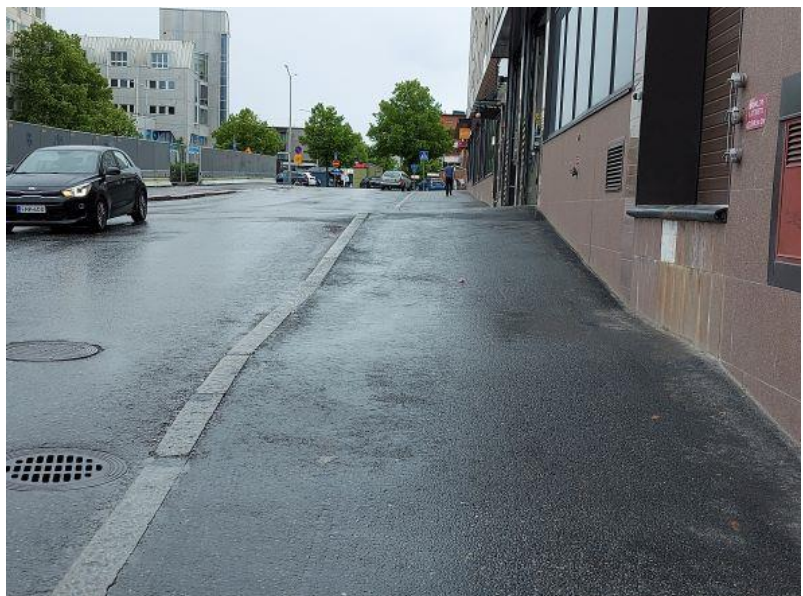
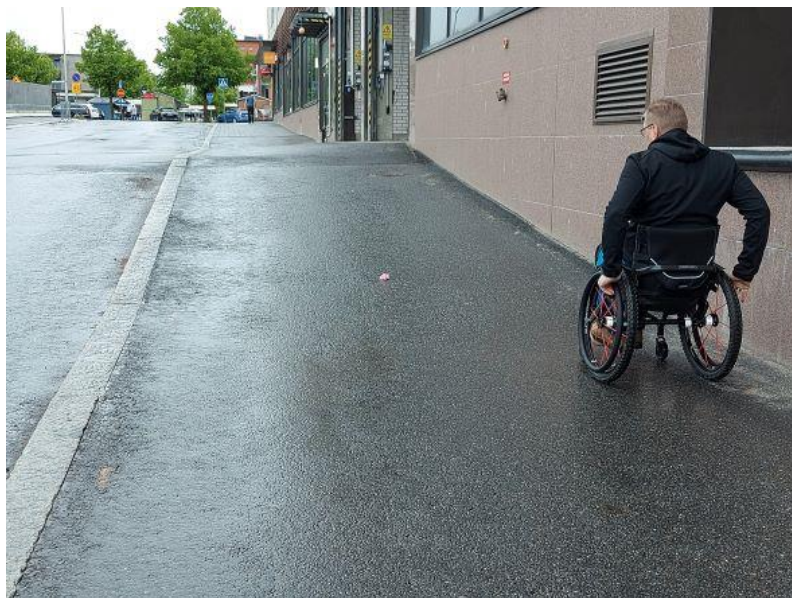
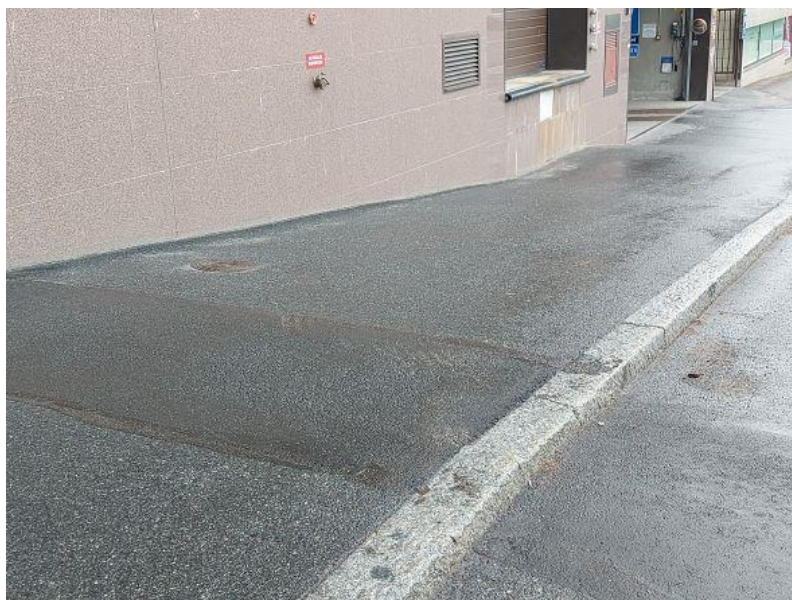
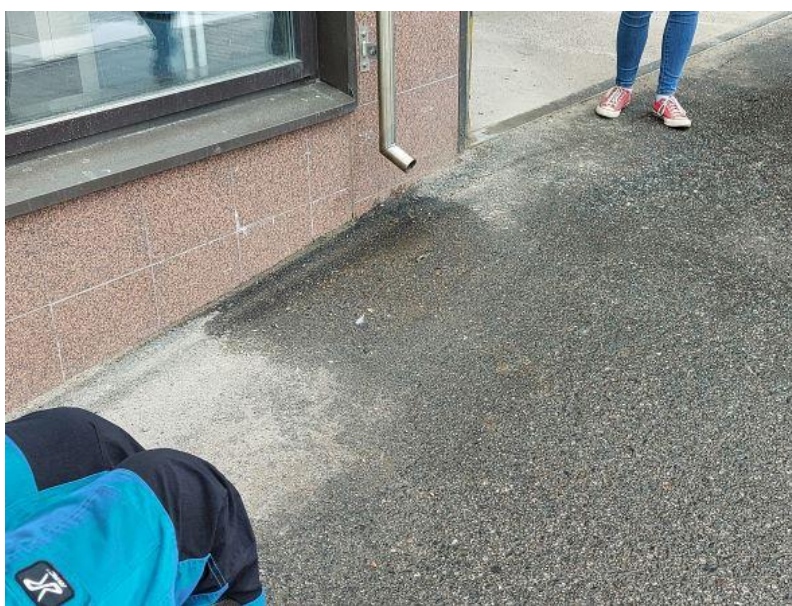
### 24. Sammonkadun jyrkkyys ja kaltevuus

Kuva on Valtakadun suunnasta Sammonkadun suuntaan kohti Kauppatoria.

Sammonkatu on äärimmäisen hankala kulkea kaikille, mutta etenkin niille joilla on apuvälineitä.

Kuten kuvista näkyy, on nousu epätasaista ja jyrkkää.

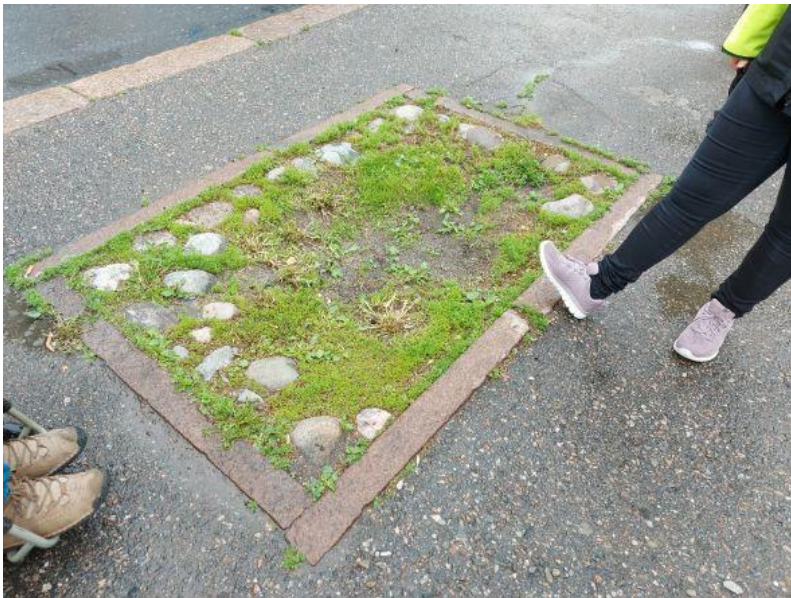
## 25. Vanha puun istutuspaikka

Kuva on Kauppatorin vierestä.

Ilmeisesti aikanaan tässä kohtaa on ollut puu, joka on sittemmin kaadettu.

Jäljelle on jäänyt epäsiistin näköinen ja epätasainen ja esteellinen paikka kulkuväylälle.

Joko uusia istutuksia tai pois ja asfaltti päälle kuten muussa osassa kulkuväylää.

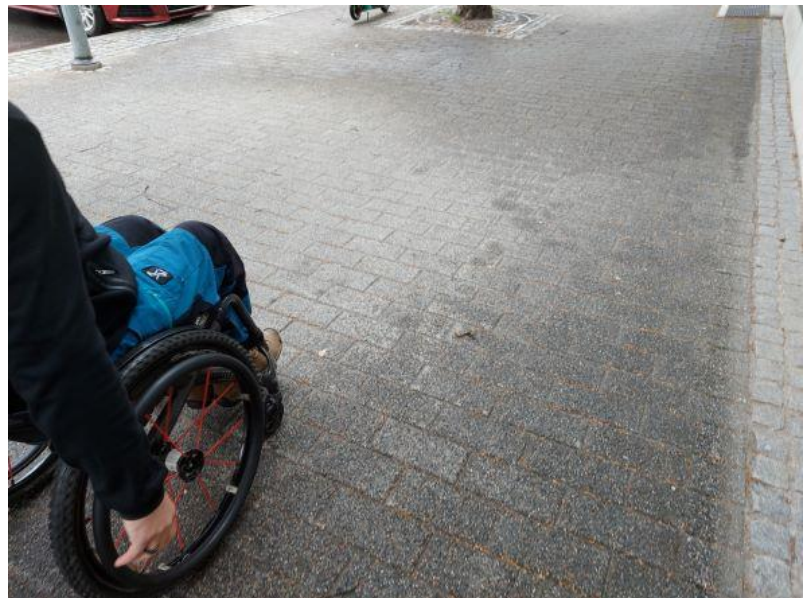
Ensimmäisessä kuvassa on hyvää ja pitävää kiviainesta.

Ja mikä parasta ei välissä mitään pikku kivetyksiä vaan tasaista ja yhtenäistä kulkupintaa.

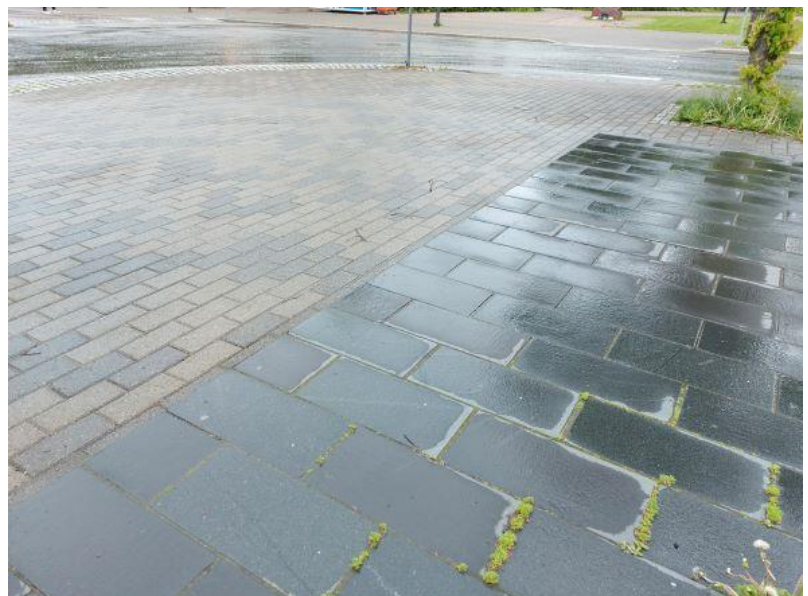
Toisessa kuvassa vaihtuu hyvä kivipinta toiseen, joka on talvisin liukkailla keleillä vaarallista.

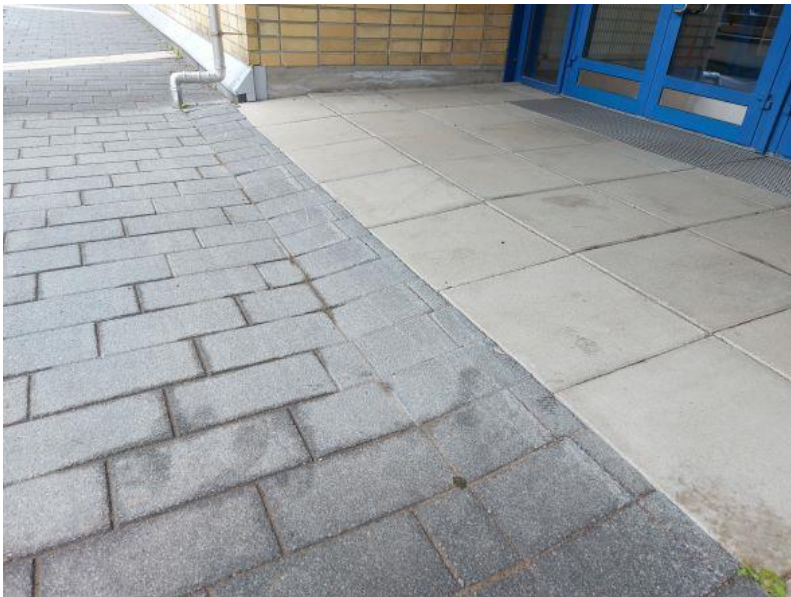
## 27. Virastotalon edessä pudotus

Kaupungintalon edustatorilla, Kansalaistorilla, todistimme näkymää, kun niin ns. terve-jalkainen tuli ulos virastotalosta ja oli kaatua kyseisessä kohdassa.

Tasaiselta tulee loiva tiputus, ilman varoitusta, huomionkiinnittäjää maassa.

Pieni toimenpide tekisi tästä varmaan turvallisemman paikan, meille kaikille.

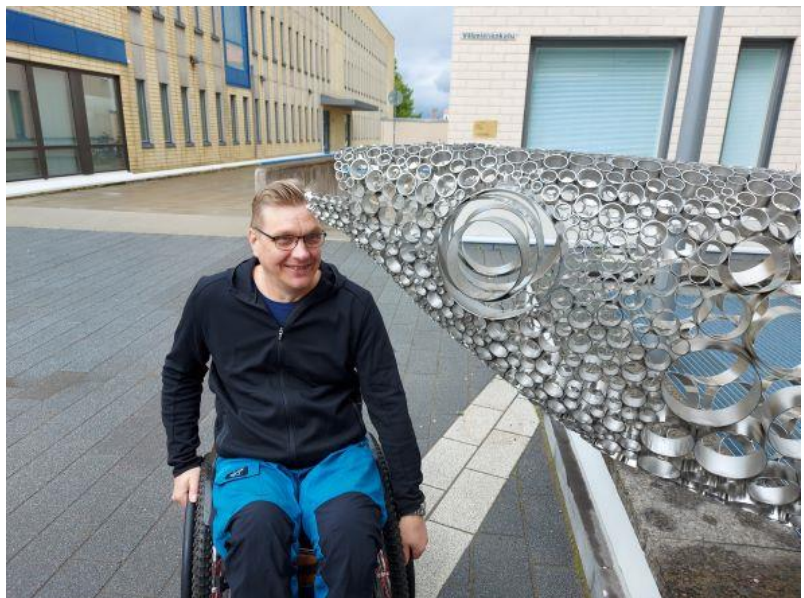
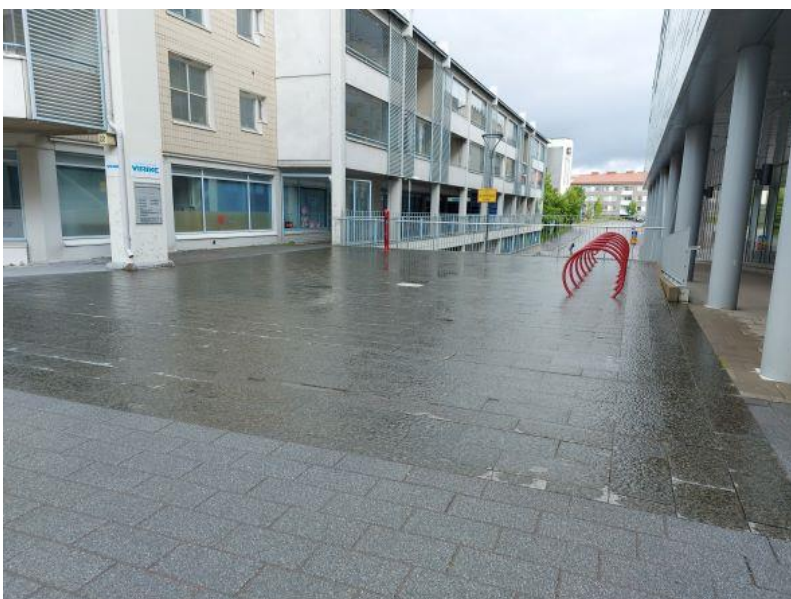
## 28. Vaarallinen uloke

Kuva otettu Kaupungintalon edustalla.

Hieno taideteos, joka ilahduttaa meitä kaikkia, on asetettu aivan väärään kohtaan.

Kuten kuvasta näkyy, niin pyörätuolissa istuvan pää on vaaravyöhykkeessä.
