# Kinnusen talo

Rakennushistoriaselvitys

## **Kinnusen talon rakennushistoriaselvitys 2016**

Arkkitehtitoimisto LPV Jyväskylä Oy  
Gummeruksenkatu 7 A 1, 40100 JYVÄSKYLÄ  
www.lpv.fi  
Arkkitehti SAFA, HTM Virva Hannula

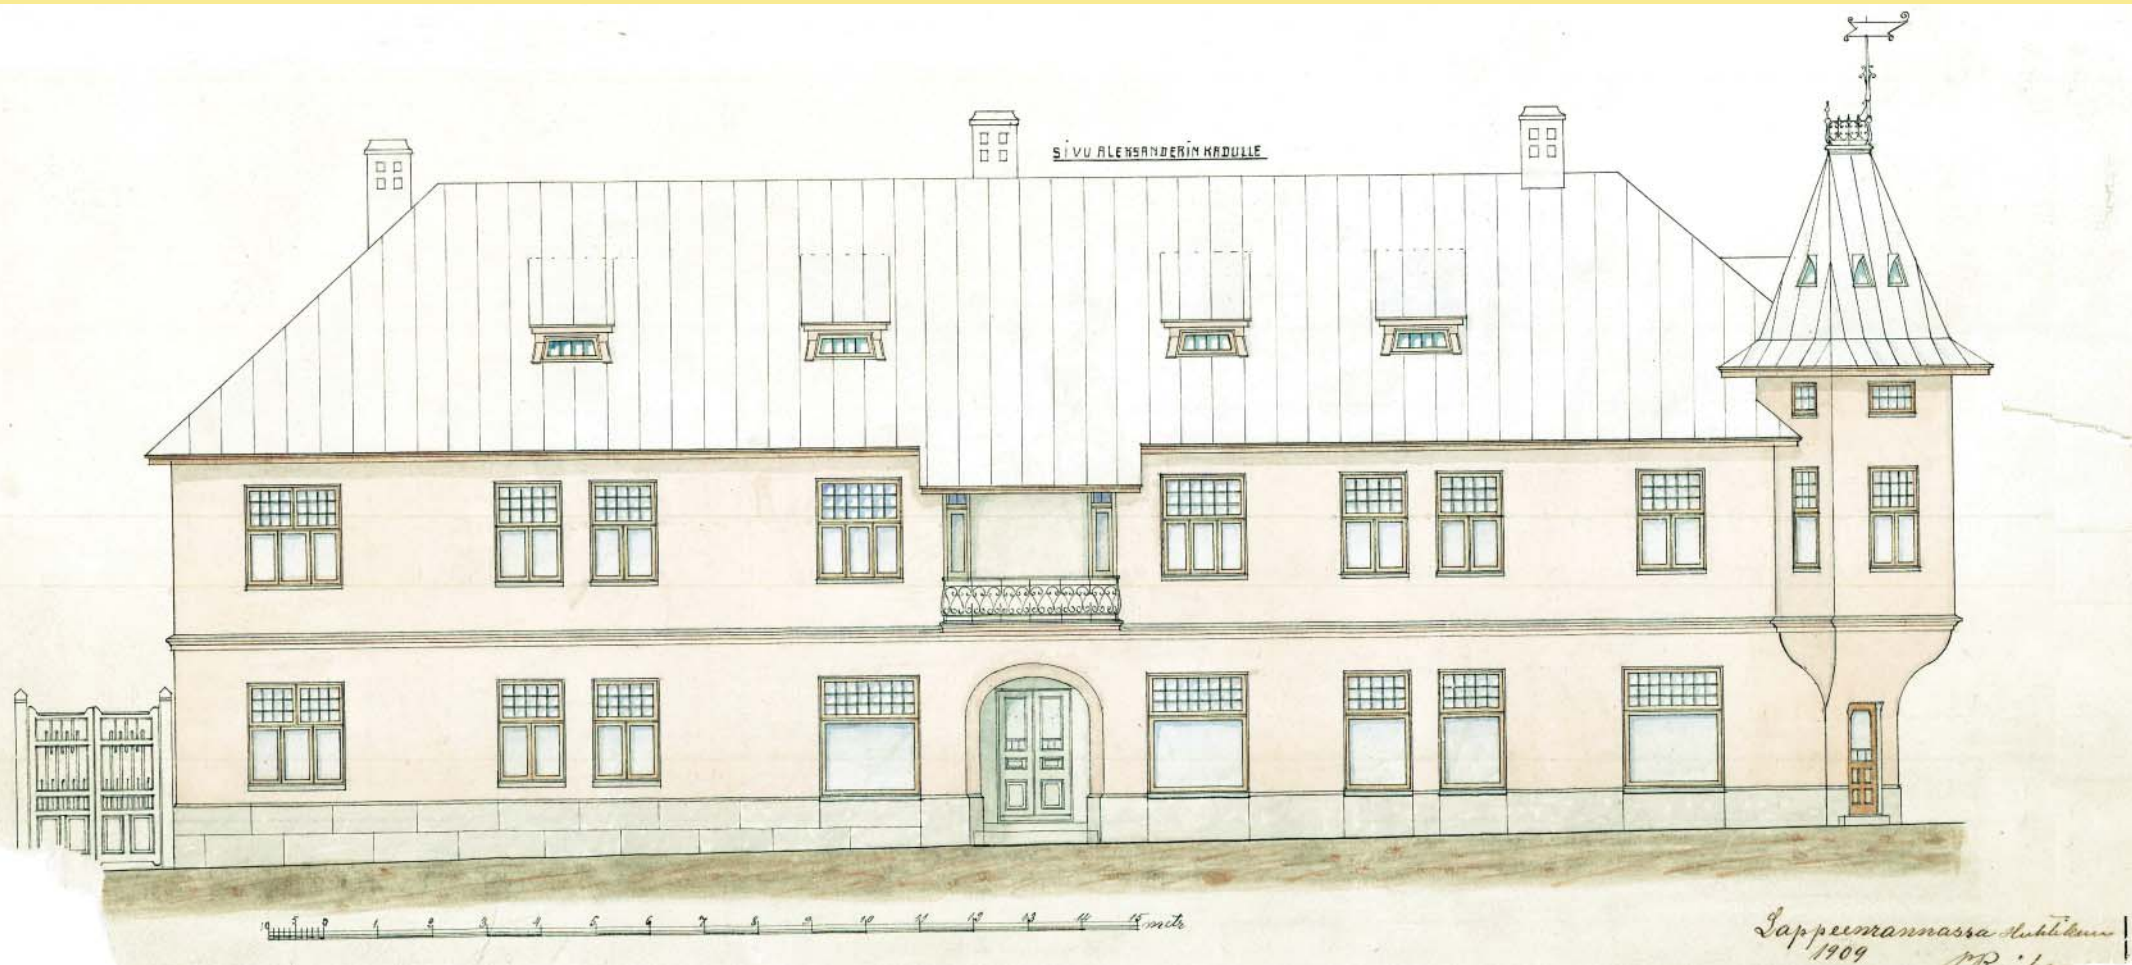
KUVA 4: Julkisivu Valtakadulle. Pekka Roiha 1909. (Kaupunginarkisto)

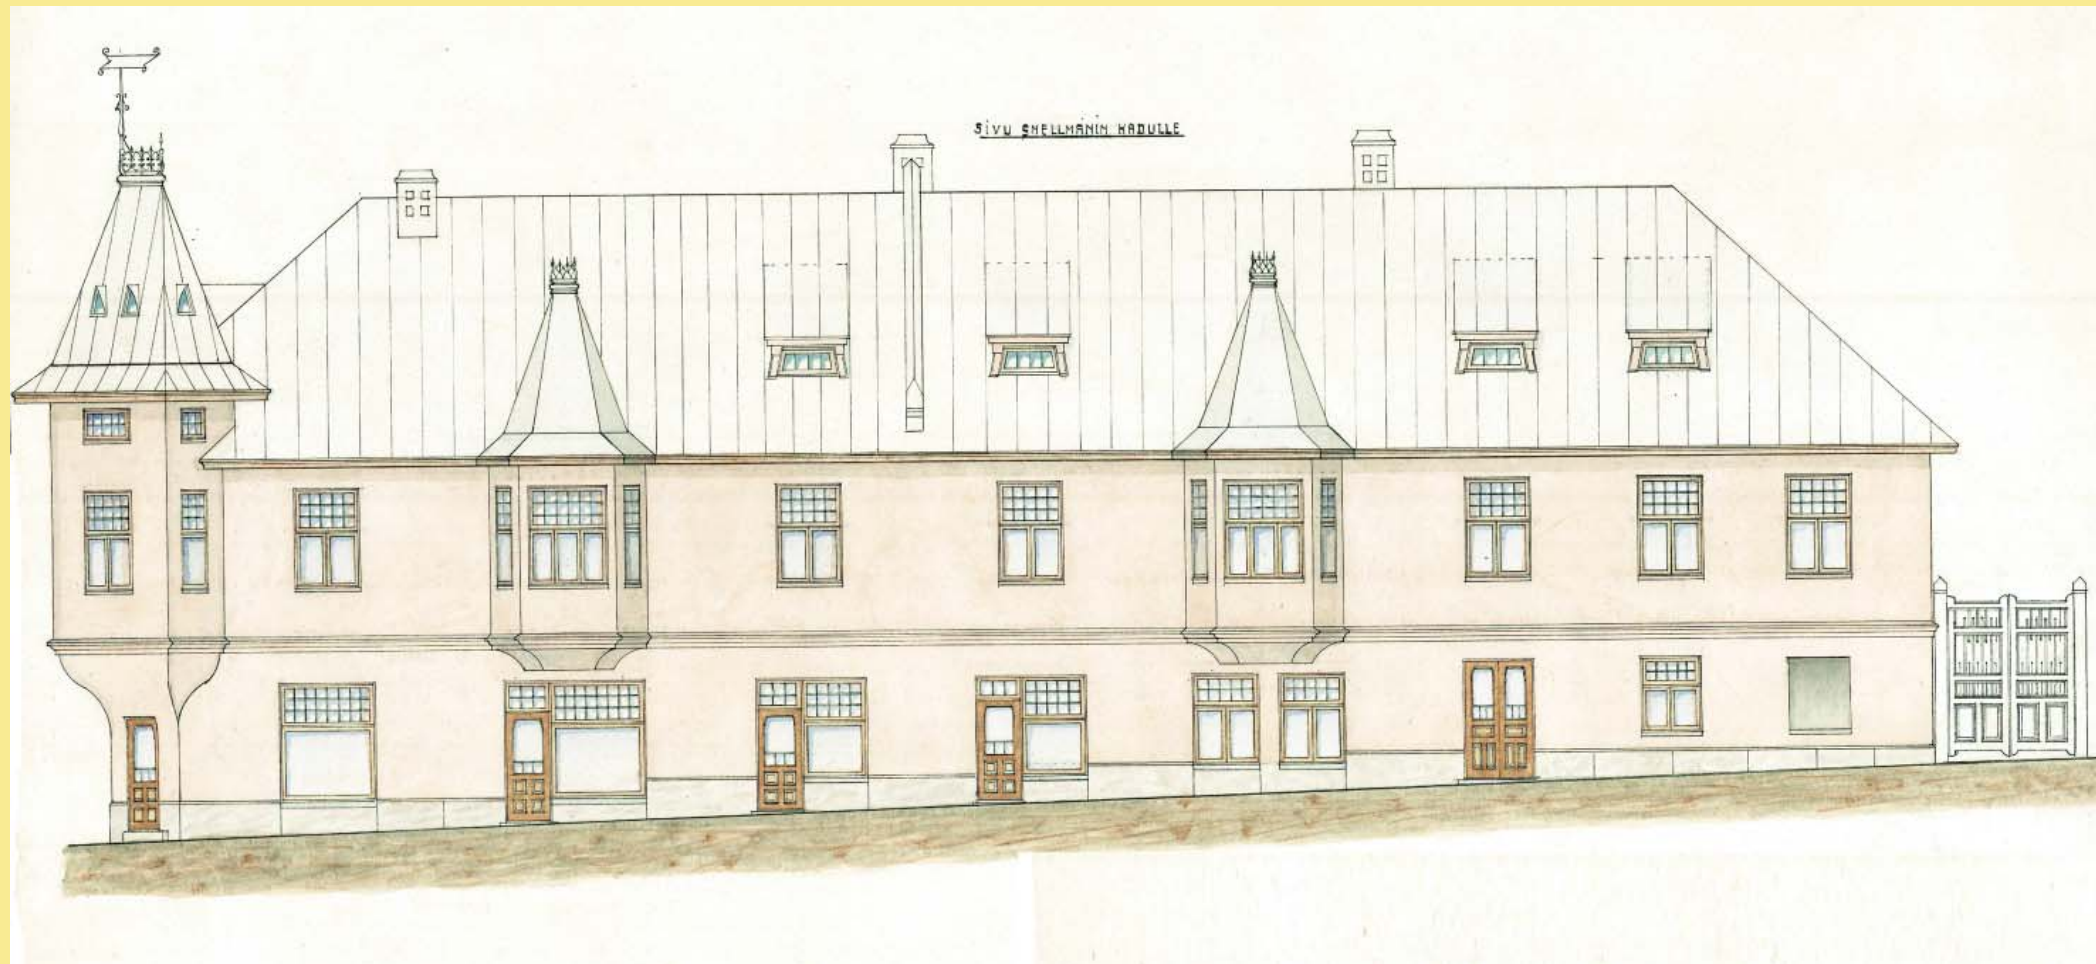
KUVA 5: Julkisivu Snellmanninkadulle. Pekka Roiha 1909. (Kaupunginarkisto)

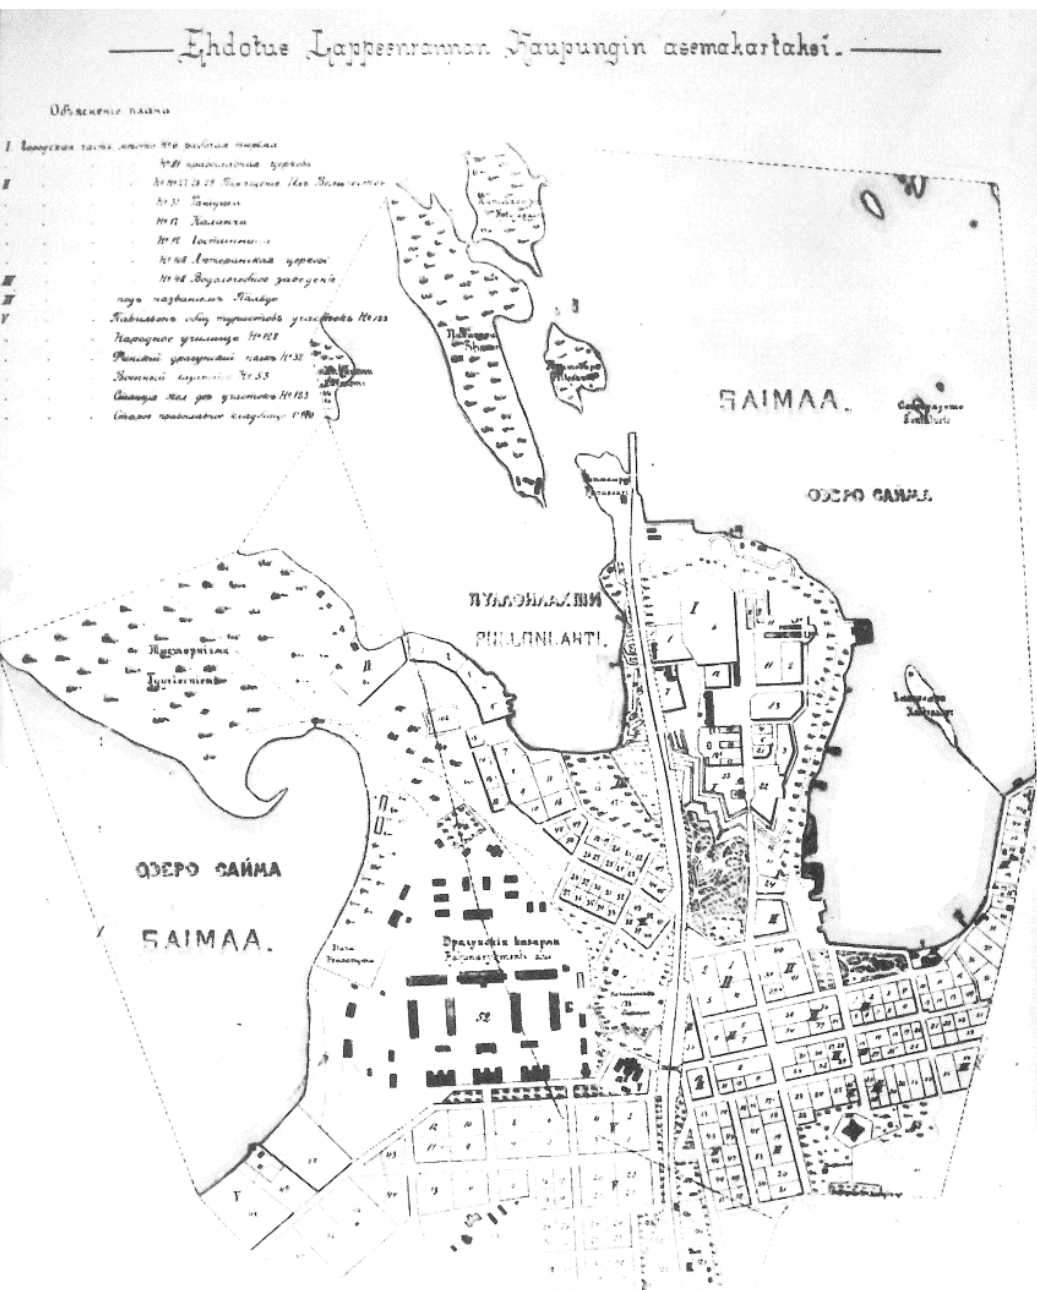
KUVA 9: Keisarin kaava vuodelta 1892. (Antikainen 1988, 158)

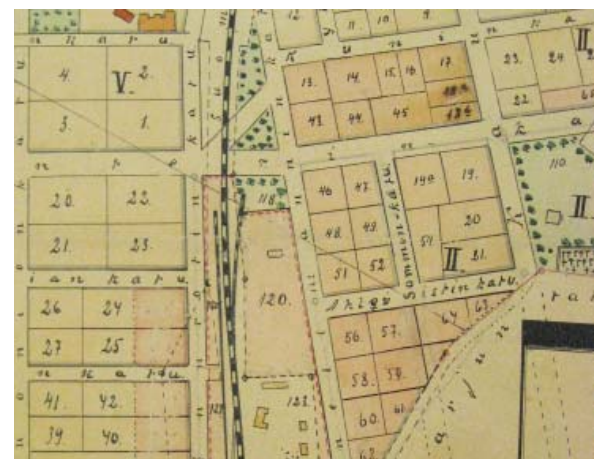
KUVA 10. Ote vuoden 1909 asemakaavasta (Kaavoituksen arkisto)

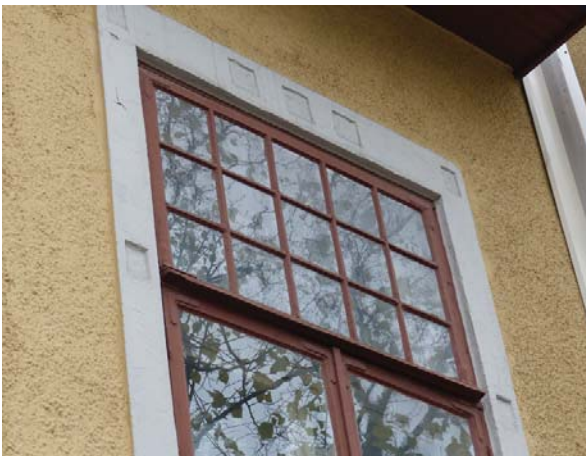
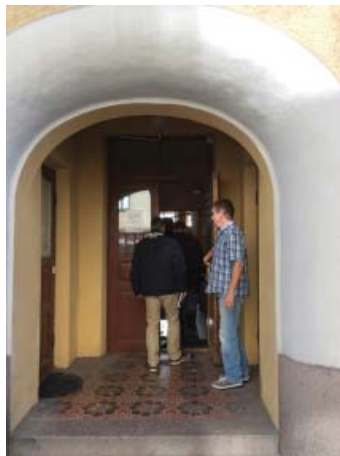
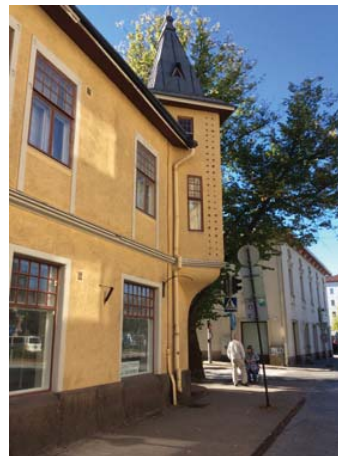
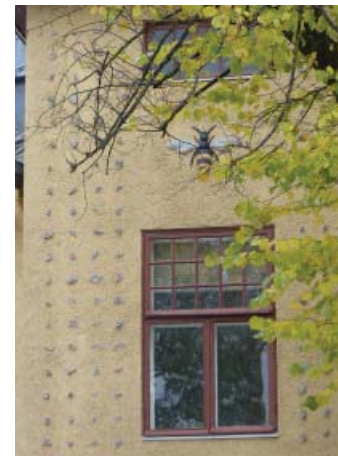
KUVAT 15-18. Kinnusen talon julkisivujen jugendtyylisiä yksityiskohtia: ikkuna, ovisyvennyksen kaariaihe, kulman erkkeri ja torni sekä luonnonkivikoristeet ja mehiläinen tornissa.

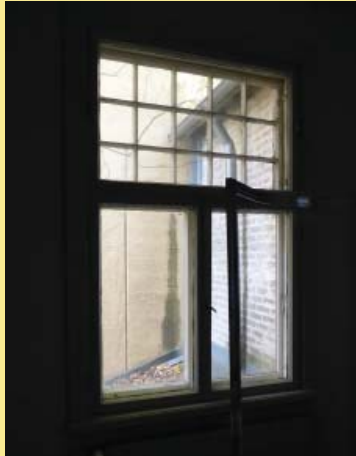
KUVA 40. Eteläpään laajennuksen pihanpuoleinen julkisivu on rappaamaton.

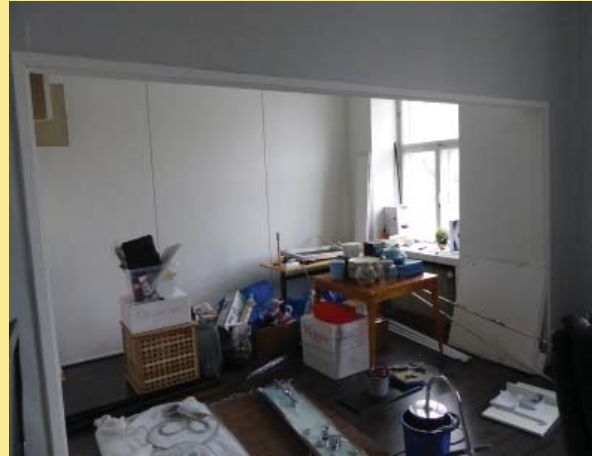
KUVA 41. Toisessa kerroksessa laajennusosassa on asuinhuone, jonka seinät on pinnoitettu lastulevyllä.

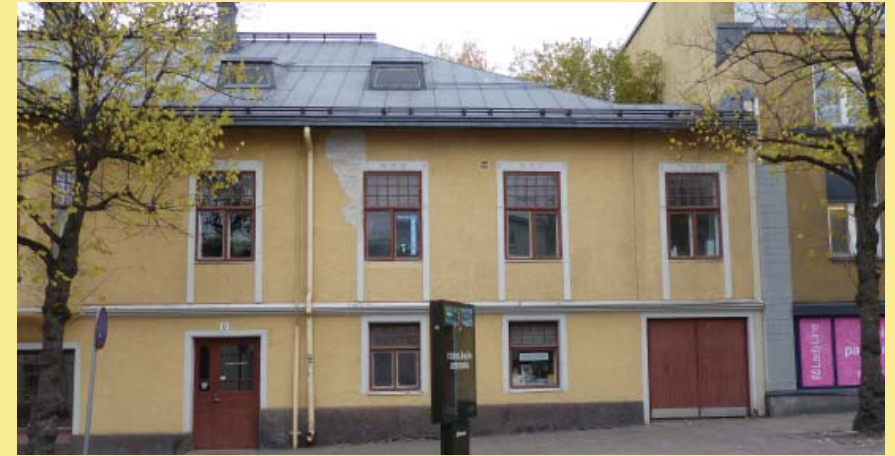
KUVA 42. Tyyliään laajennusosa noudattaa muun julkisivun tyyliä eikä erotu siitä. Autotallin ovet ovat 1970- tai 1980-luvun tyylliset paneelipintaiset pariovet.

KUVA 43. Laajennusosan rakennussuunnitelmat. Vuonna 1934 laaditussa suunnitelmassa on esitetty myös toisen kerroksen puinen sisäänkäyntiporras, joka mahdollisesti tehty jo 1920-luvulla. (Rakennusvalvonnan arkisto)

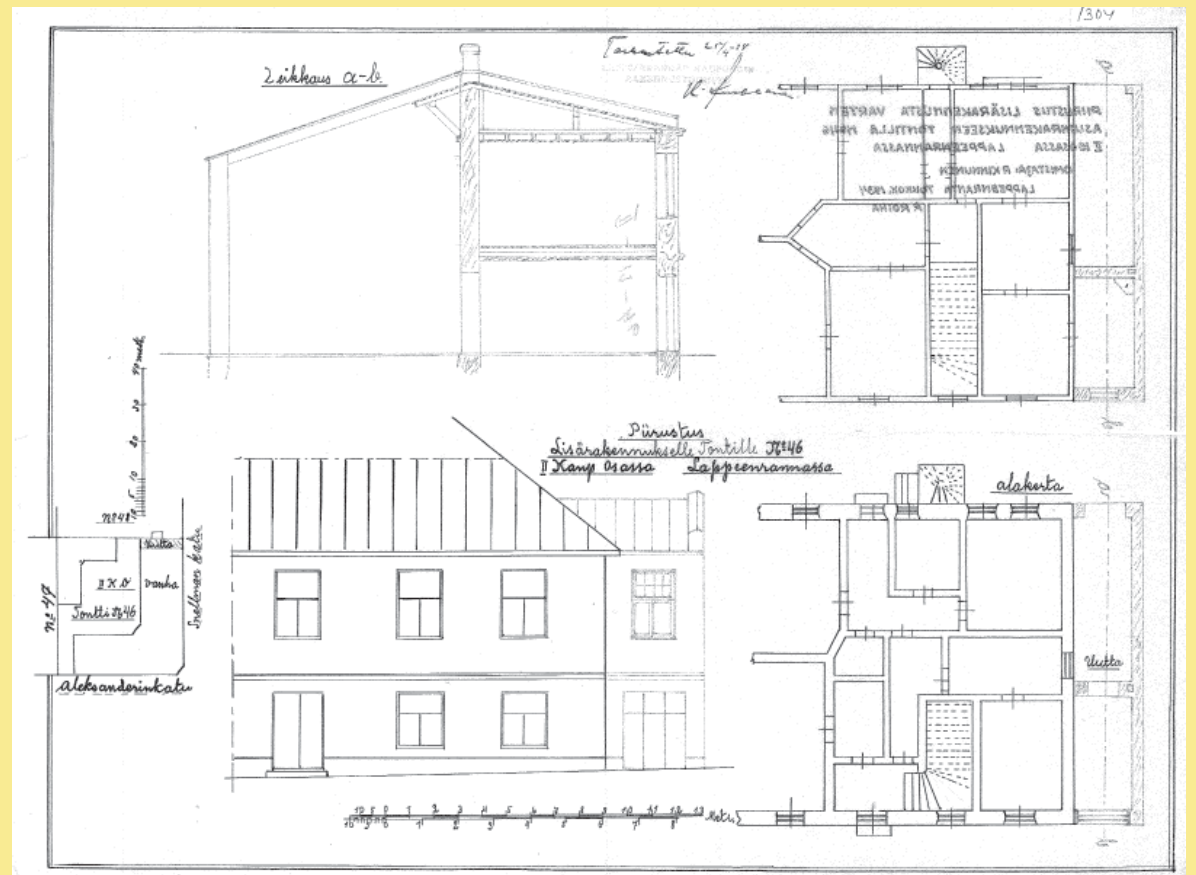
KUVA 44. Rakennuksen kulmassa olevasta porrashuoneesta on metallinen palo-ovi, jonka kautta on kulku keskuslämmityskellariin.

KUVA 46. Ote pohjapiirroksista vuodelta 1946. Pohjapiirroksessa on esitetty kellaritila keskuslämmitystä varten. On todennäköistä, että vasta tässä korjauksessa taloon asennettiin keskuslämmitys. Kellarissa ollut väliseinä on myöhemmin purettu. (Rakennusvalvonnan arkisto)

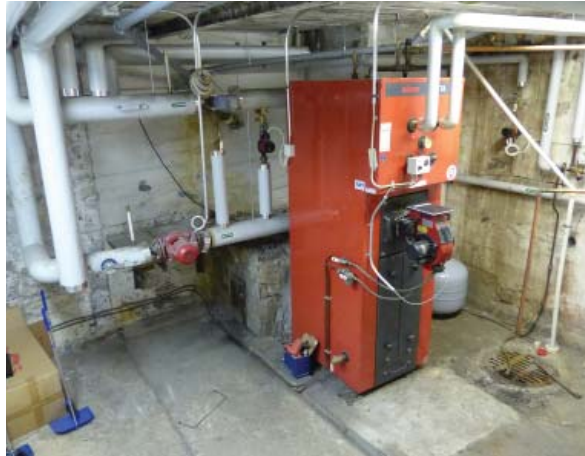
KUVA 45. Kellaritila ja öljypoltin.

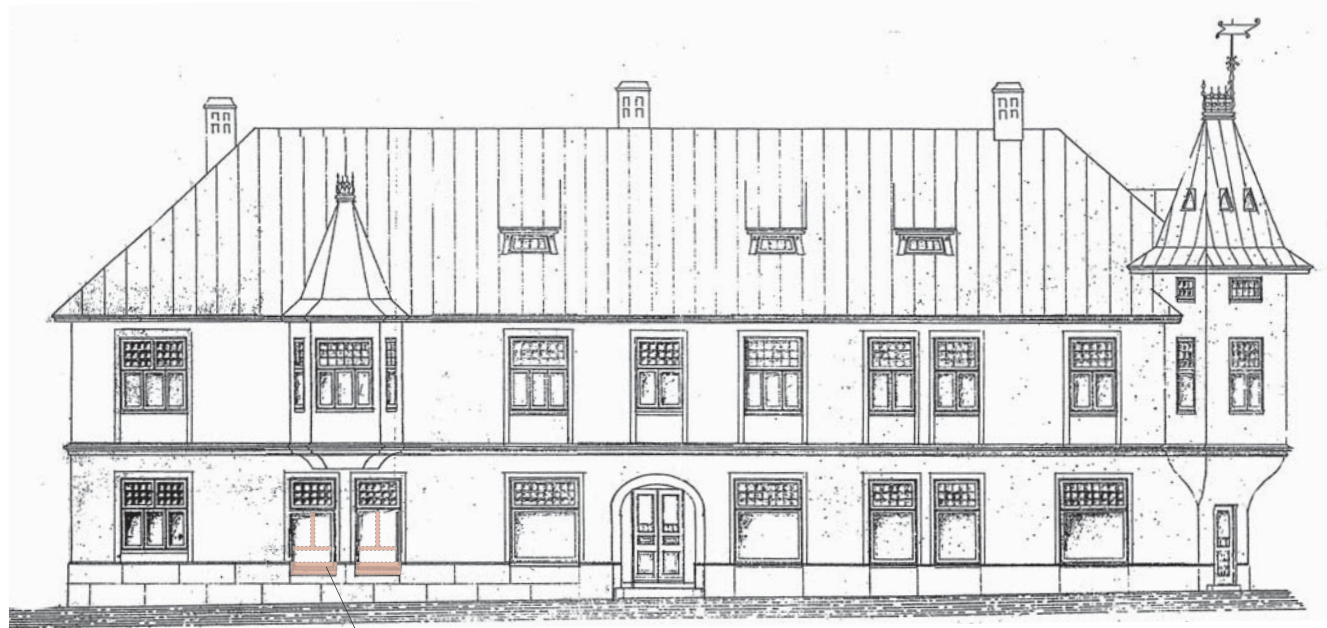
Julkisivu Valtakadulle

Ikkunoiden suurentaminen  
ja välipuitteiden poisto 1946

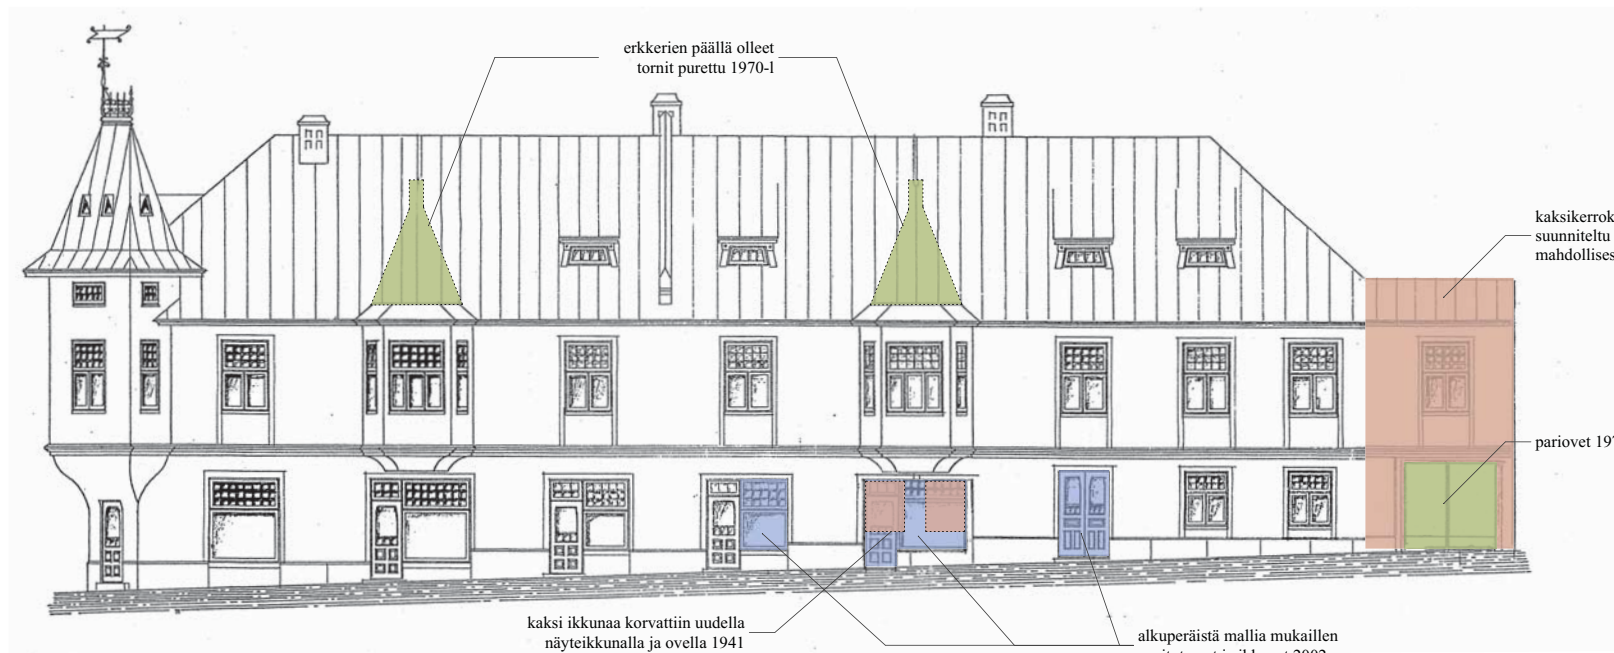
Julkisivu Snellmaninkadulle

erkkerien päällä olleet  
tornit purettu 1970-l

kaksikerroksinen laajennusosa  
suunniteltu v. 1934, toteutus  
mahdollisesti 1940-luvun lopulla

alkuperäistä mallia mukaillen  
uusitut ovet ja ikkunat 2002

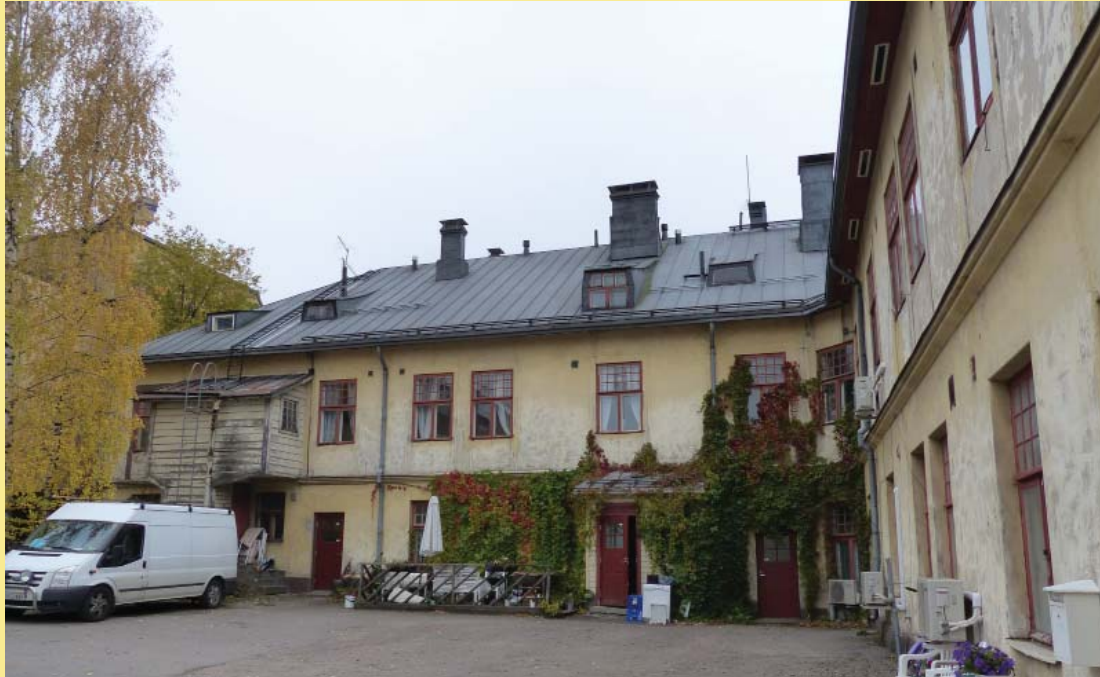
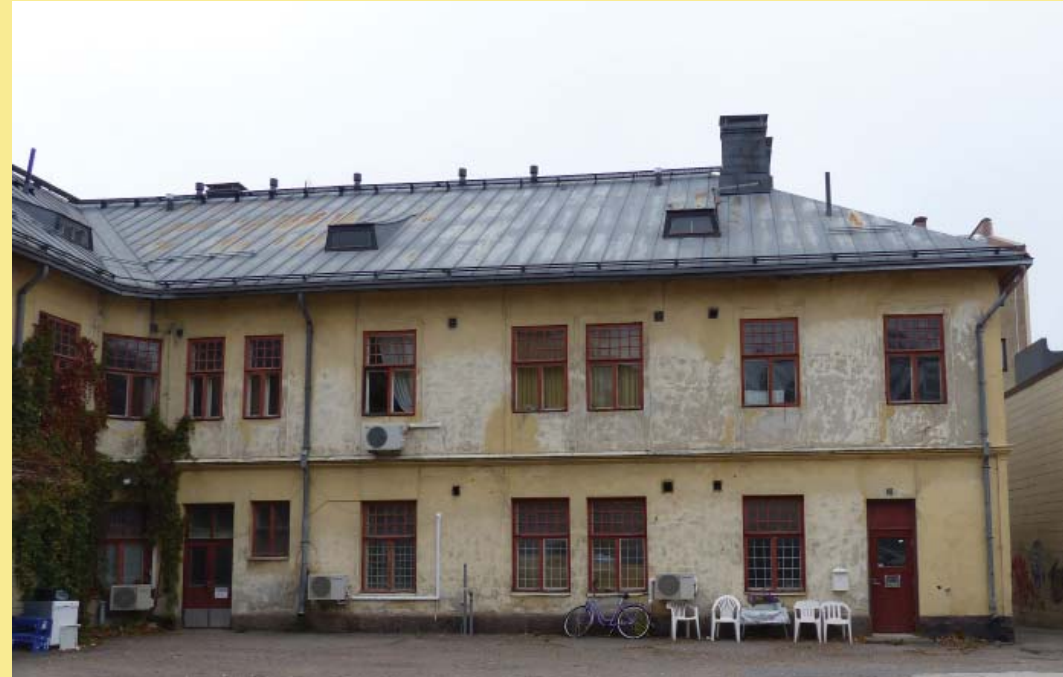
KUVA 51. Pihan puoleinen julkisivu, Snellmaninkadun puoleinen osa. Puurakenteinen porras sekä keittiön kuistimainen sisäänkäynti ovat jälkeenpäin, mahdollisesti jo 1920-luvulla tehtyjä muutoksia. Alakerrassa keittiön ikkunassa on ilmanvaihtokoneen säleikkö. Ulko-ovet on vaihdettu 2000-luvulla. Ullakkokerroksen ikkunoita on uusittu.

KUVA 52. Pihan puoleinen julkisivu, Valtakadun puoleinen osa. Julkisivuun on lisätty ilmalämpöpumppuja ja ensimmäisen kerroksen ikkunoihin metalliristikoida. Kulmassa oleva ovi on vanha, toinen ulko-ovi on uusittu 2000-luvulla.

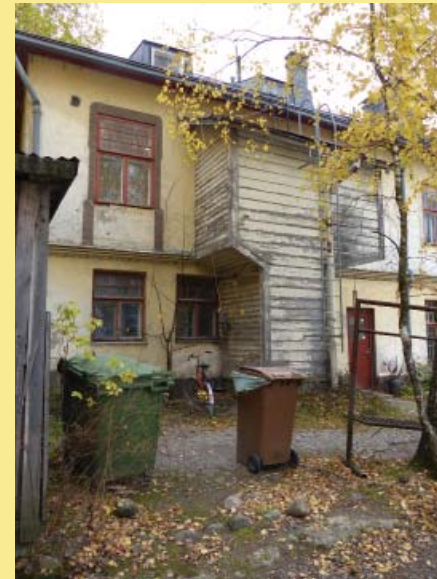
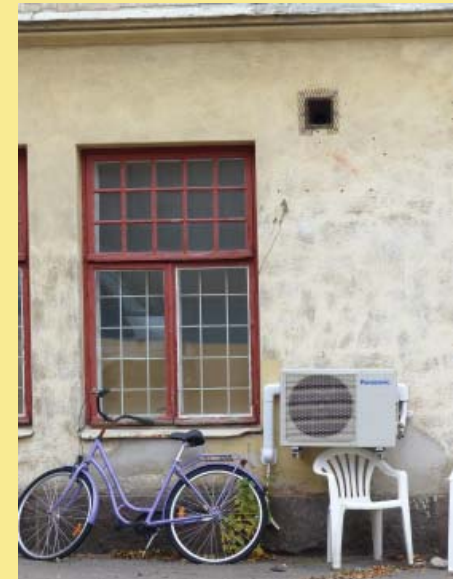
# MUUTOKSET 1. kerros

- purettu seinä/oviaukko, ajoitus ei tiedossa
- purettu tulisija
- ummistettu oviaukko, ajoitus ei tiedossa
- muutos 1920/1930/1940-luku
- muutos 1950/1960-luku
- muutos 1970/1980-luku
- muutos 1990/2000/2010-luku
- kiintokalusteryhmä:  
väri osoittaa kalusteen arvioidun iän

Kinnusen taloon on tehty suhteellisen vähän muutoksia. Ne ovat pääosin olleet paikallisia tarpeesta tai vauriosta lähteviä korjauksia. Rakennuksessa on tehty jonkin verran kevyitä muutostöitä liiketoiminnan vaatimusten ehdoilla, esimerkiksi oviaukkoja on tukittu tai avattu sekä tehty kevytrakenteisia väliseiniä.

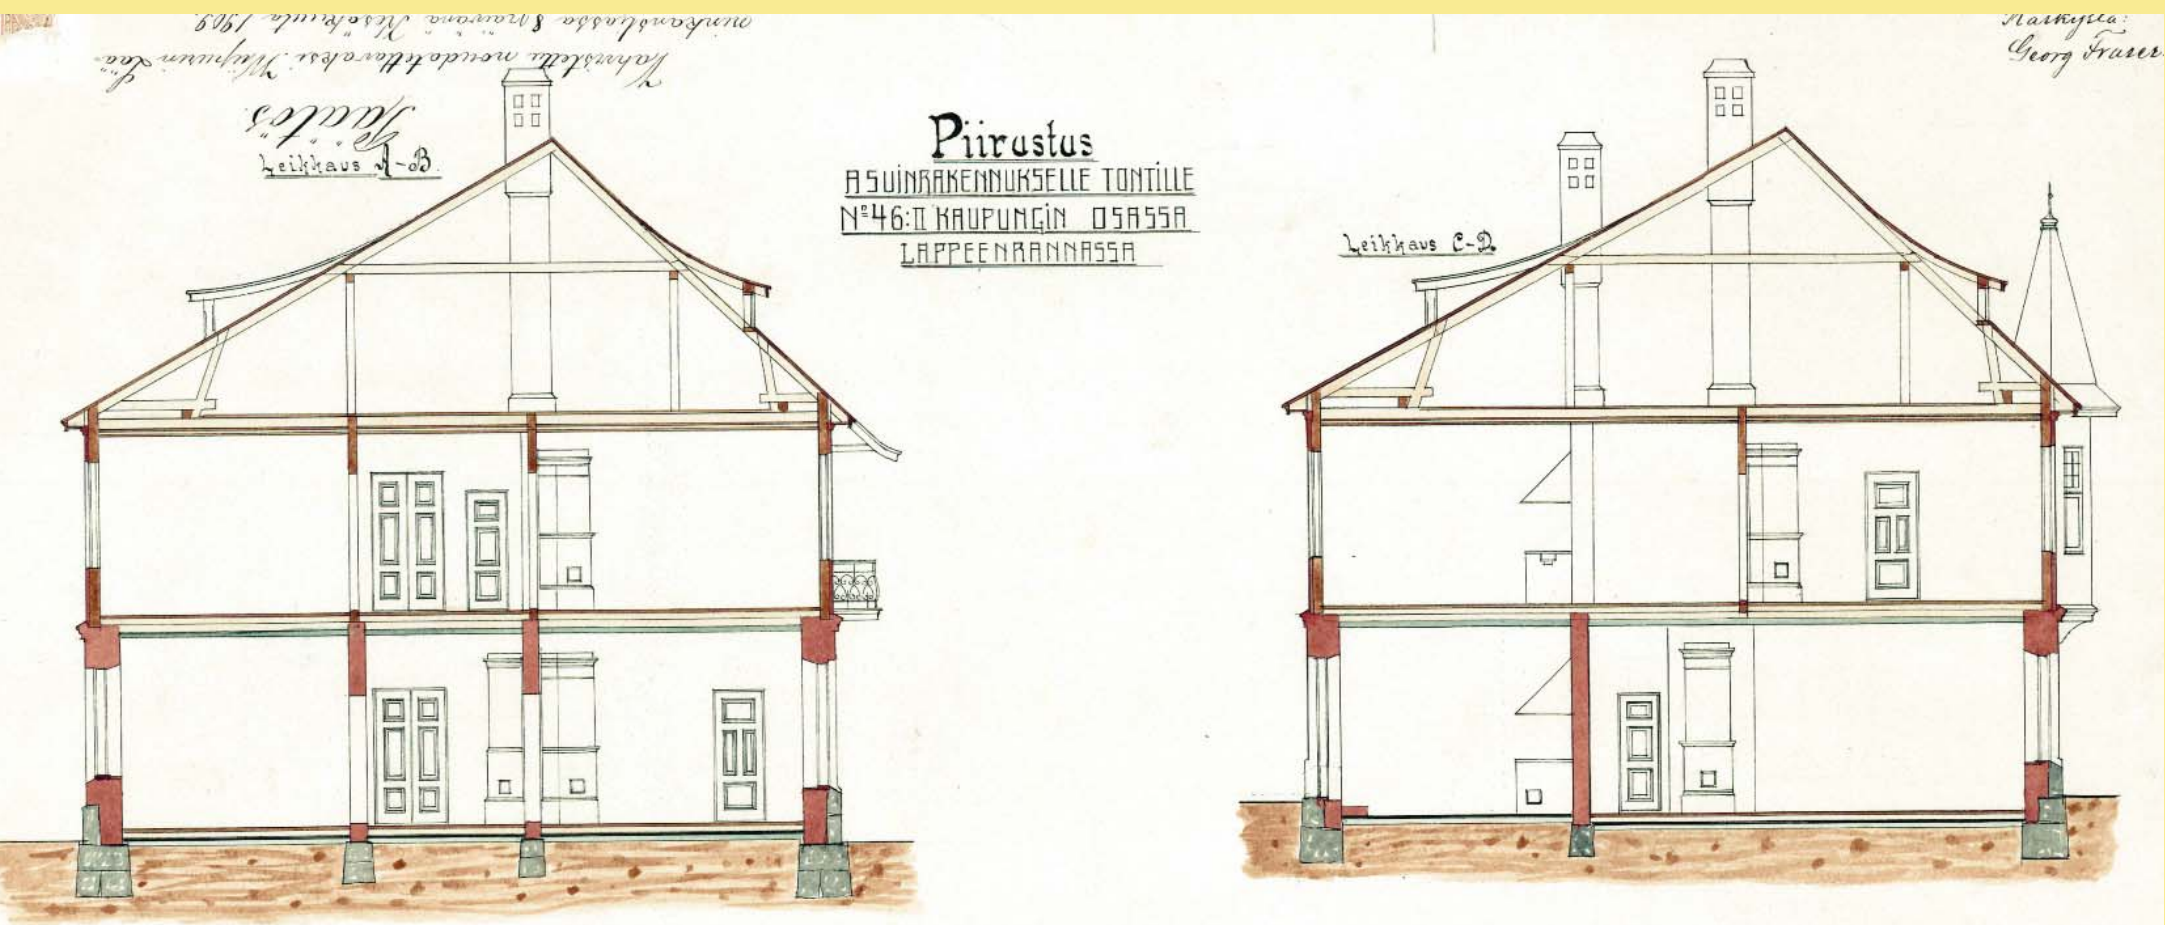
KUVA 55. Alkuperäiset leikkauspiirrustukset. Pekka Roiha 1909. (Kaupunginarkisto)

Rakennuksen yläpohja on puurakenteinen. Kattotuolirakennetta näkyy avoullakoilla ja leikkauspiirustuksista. Pellitys on uusittu 1970-luvulla alkuperäistä katetta vastaavalla konesaumapellillä. Myöhemmin vesikatolle on lisätty uusia kulkusiltoja, lumiesteitä ja pieniä piippuja. Pellytyksessä on paikoin nähtävissä ruostetta ja maalivaurioita. Yläkerrassa ja ullakolla näkyy paikoin vuotojälkiä seinässä ja alakattopinnassa erityisesti erkkerien, ullakkokerroksen ikkunoiden ja piipun juurien kohdalla.

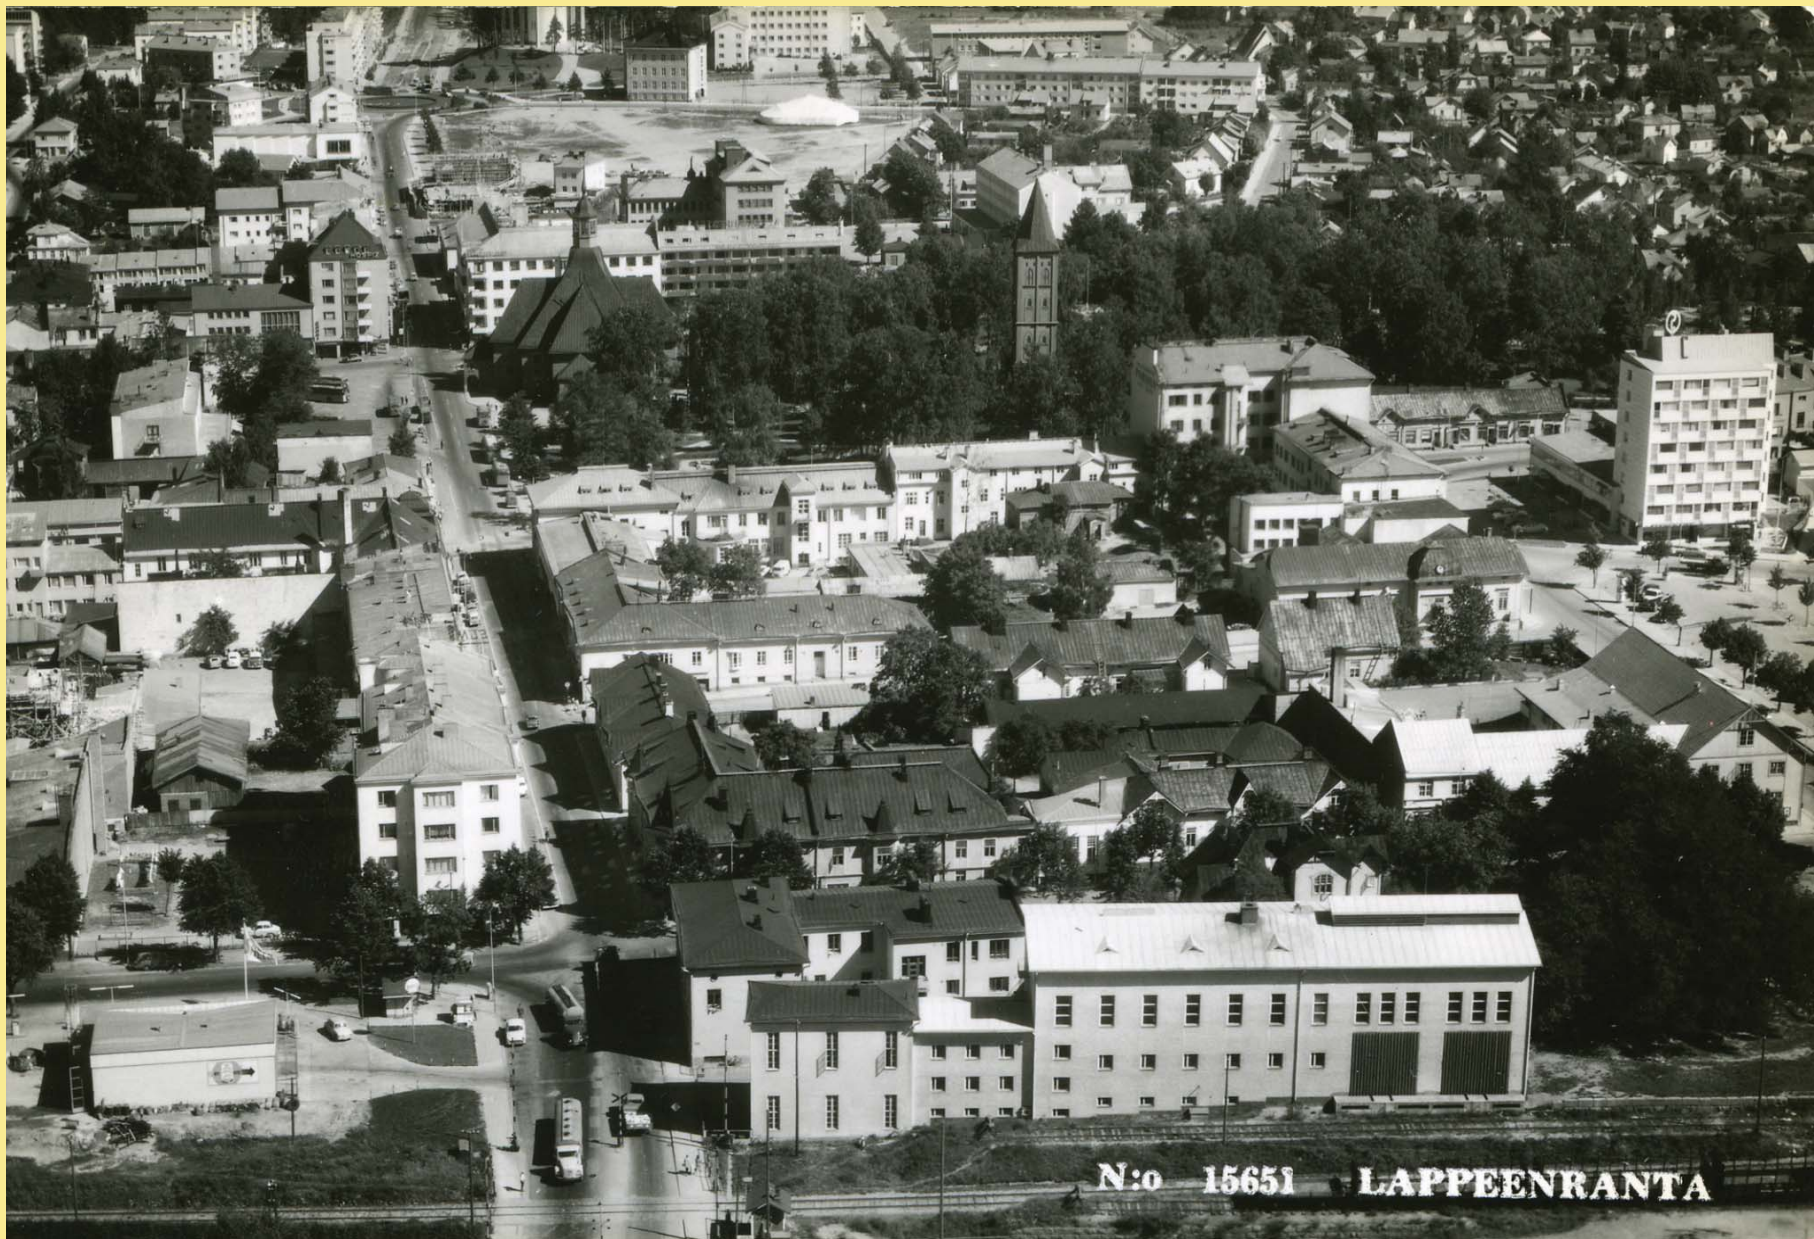
KUVA 107. Ilmakuva vuodelta 1957. Kinnusten talon korttelin rakennuskanta on matalaa, mutta lähistölle on jo noussut korkeampia taloja, kuten Lounaksen talo. (Etelä-Karjalan museo)

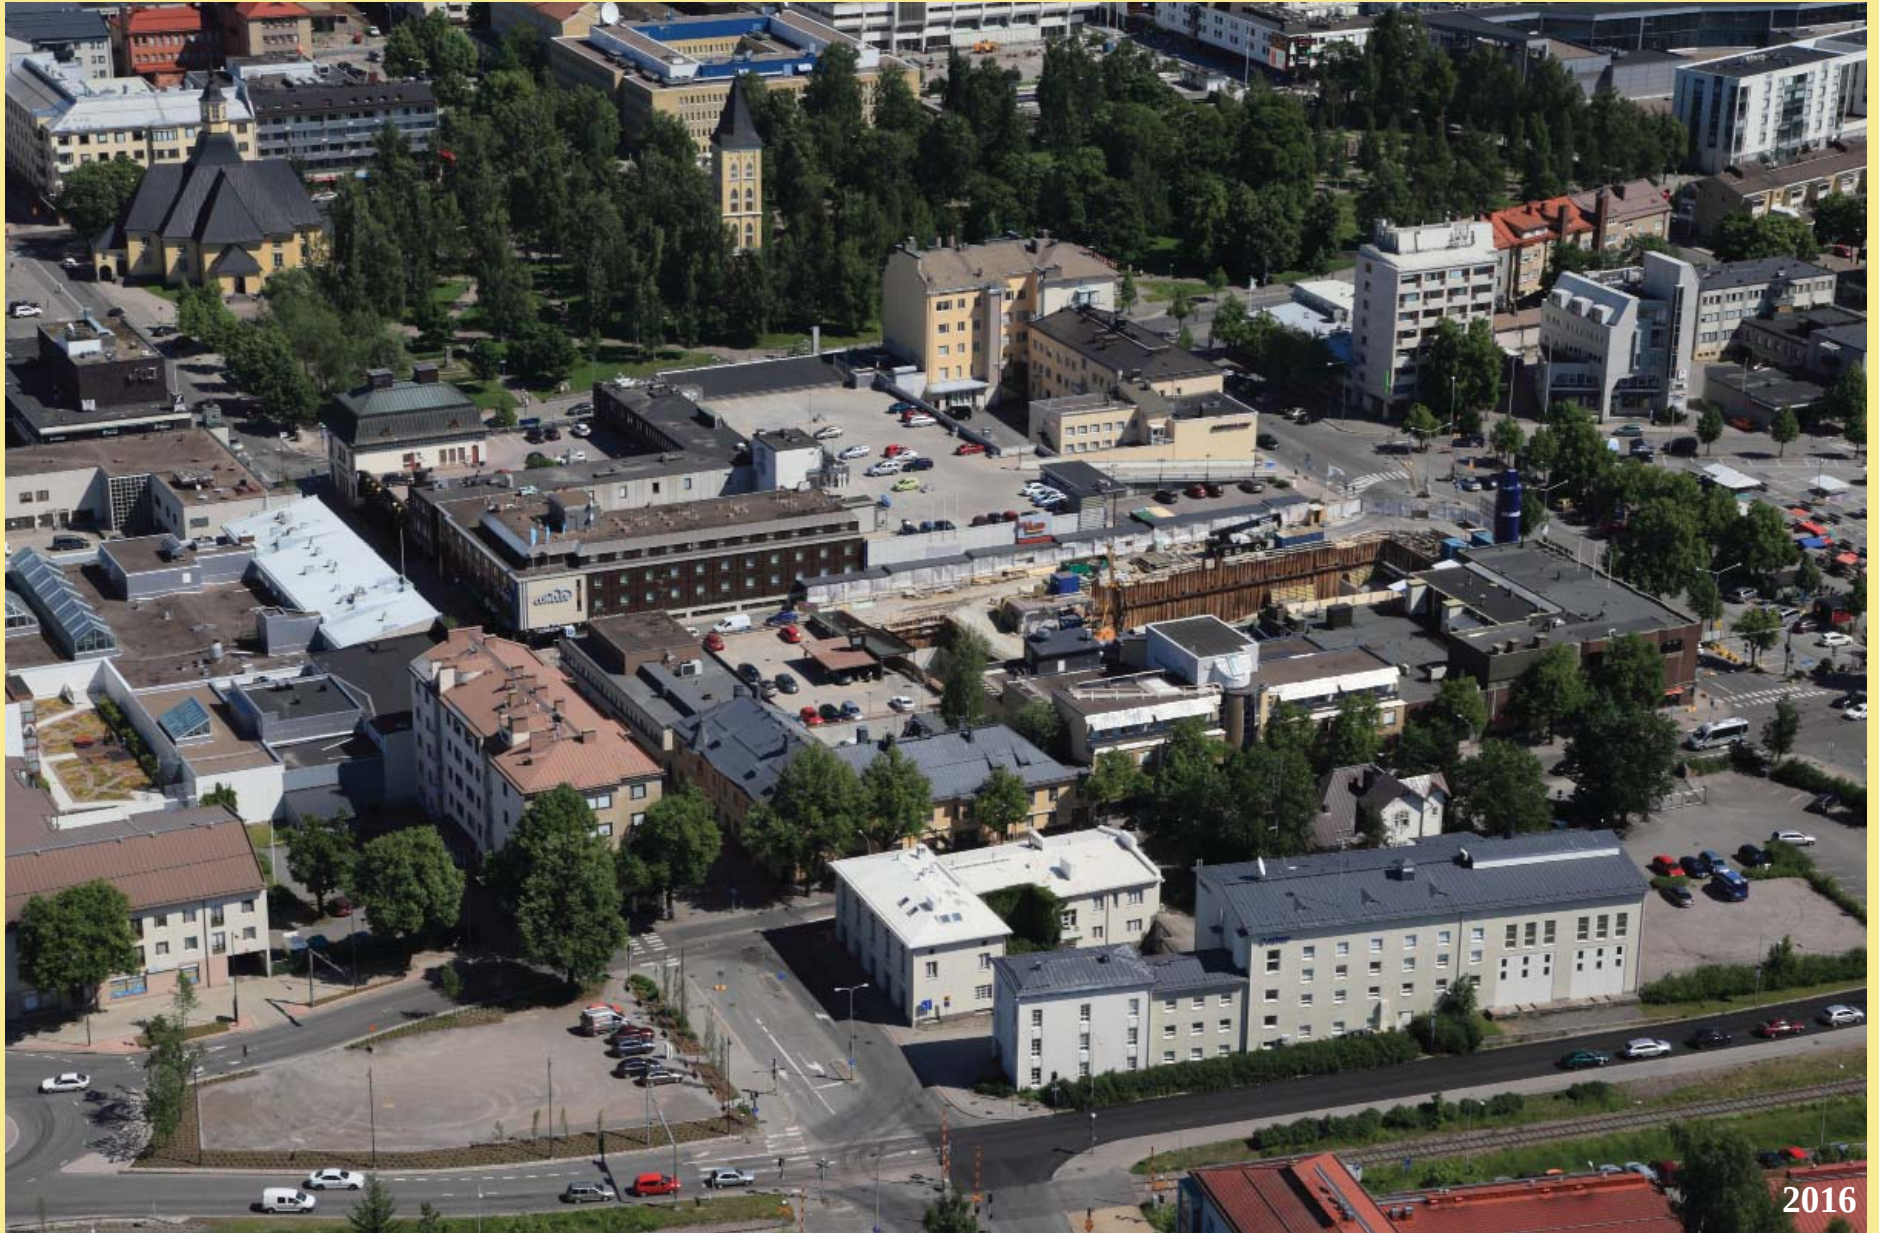
KUVA 108. Ilmakiva vuodelta 2016. Kinnusen talon korttelin rakennuskanta on edelleen matalaa, mutta kuusikerroksinen kerrostalo on rakenteilla (Asemakaavoitus)

Vuonna 2016 otetusta ilmakuvasta huomaa, että Kinnusen talon korttelin rakennuskanta on edelleen matalaa, vaikka ympäröiviin kortteleihin on edelleen tullut lisää korkeita rakennuksia. Kokonaisuus on edelleen pikkukaupunkimaisen matala. Kaupunkikuvaselvityksessä todetaan, että

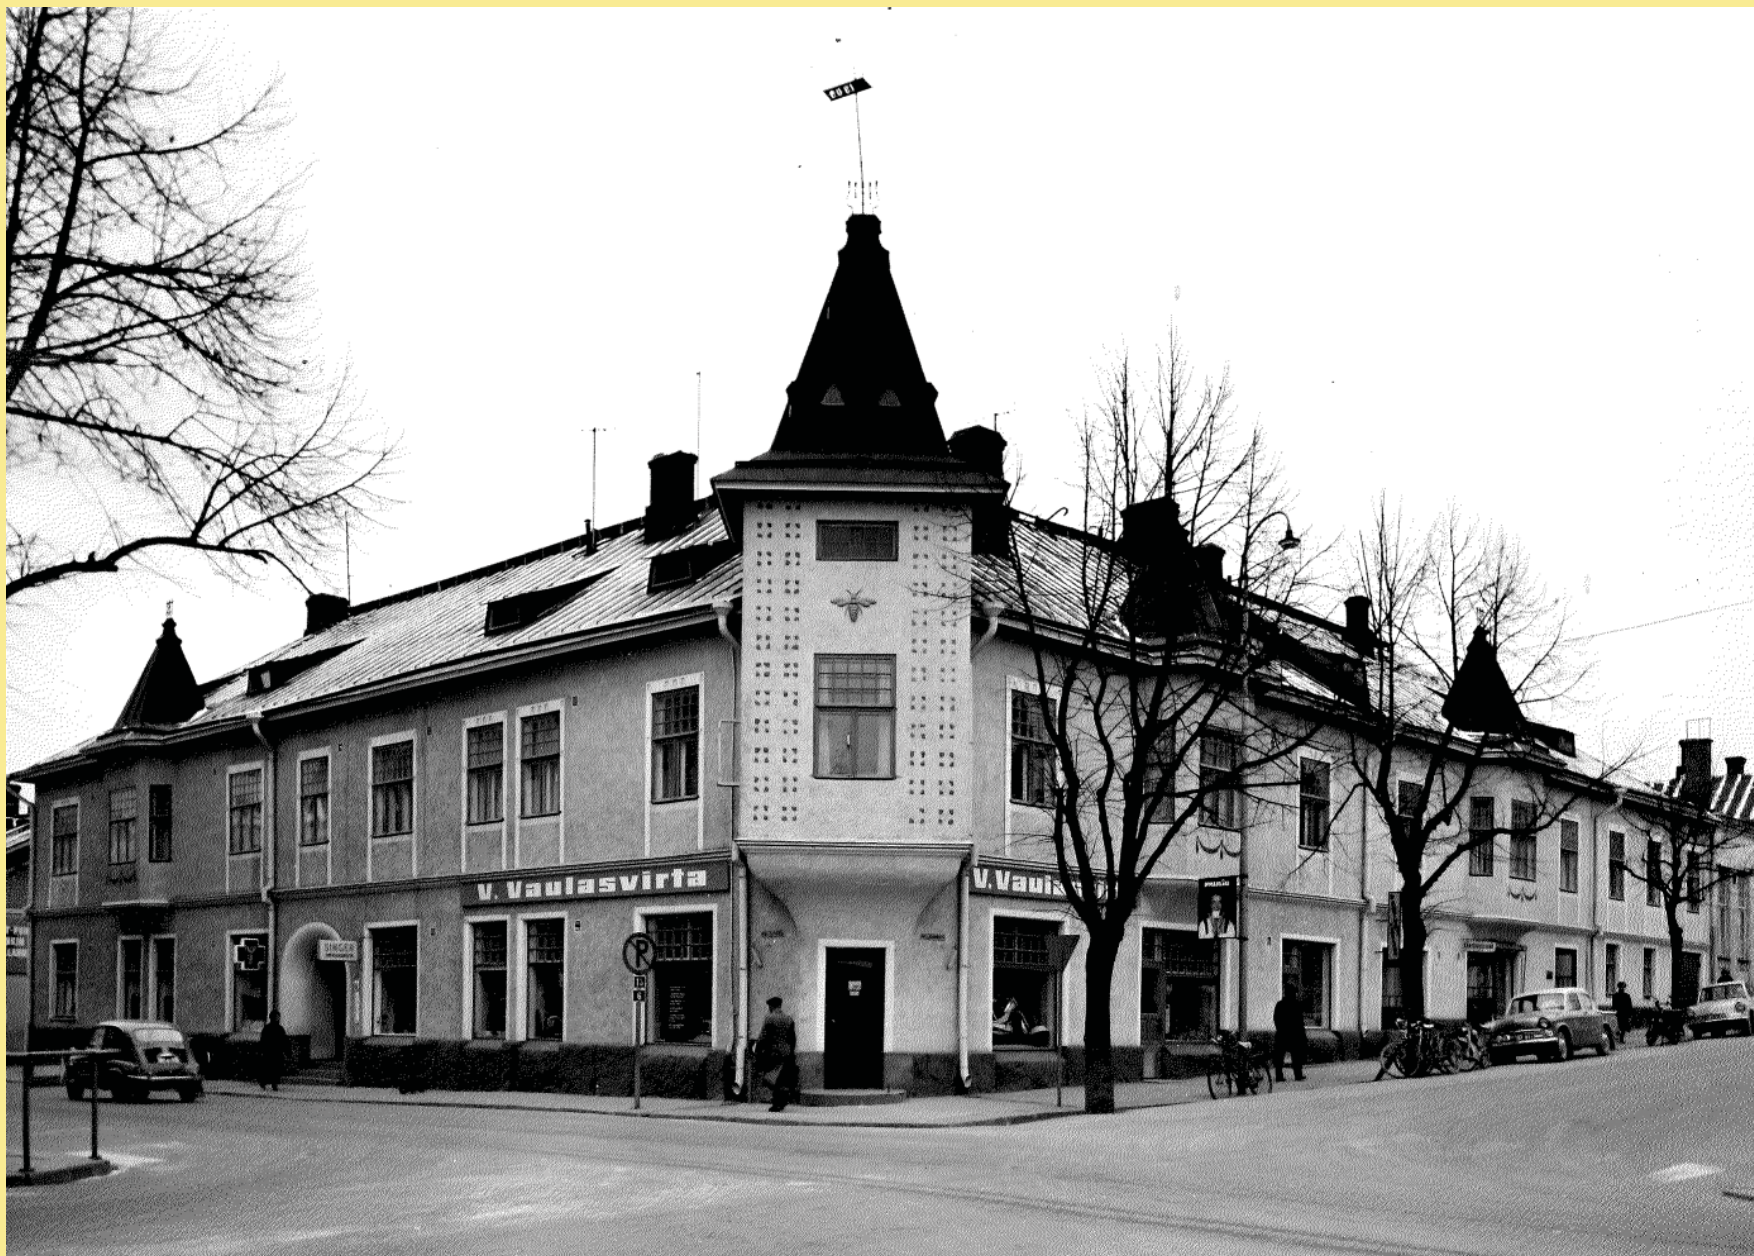
KUVA 122. Kinnusen talo kuvattuna 1960-luvulla ennen vesikattokorjausta, jossa puistettiin Snellmaninkadun puoleisten erkkerien päällä olleet tornit. (Kaupunginarkisto)
