# Kinnusen talo

Rakennushistoriaselvitys

## **Kinnusen talon rakennushistoriaselvitys 2016**

Arkkitehtitoimisto LPV Jyväskylä Oy  
Gummeruksenkatu 7 A 1, 40100 JYVÄSKYLÄ  
www.lpv.fi  
Arkkitehti SAFA, HTM Virva Hannula

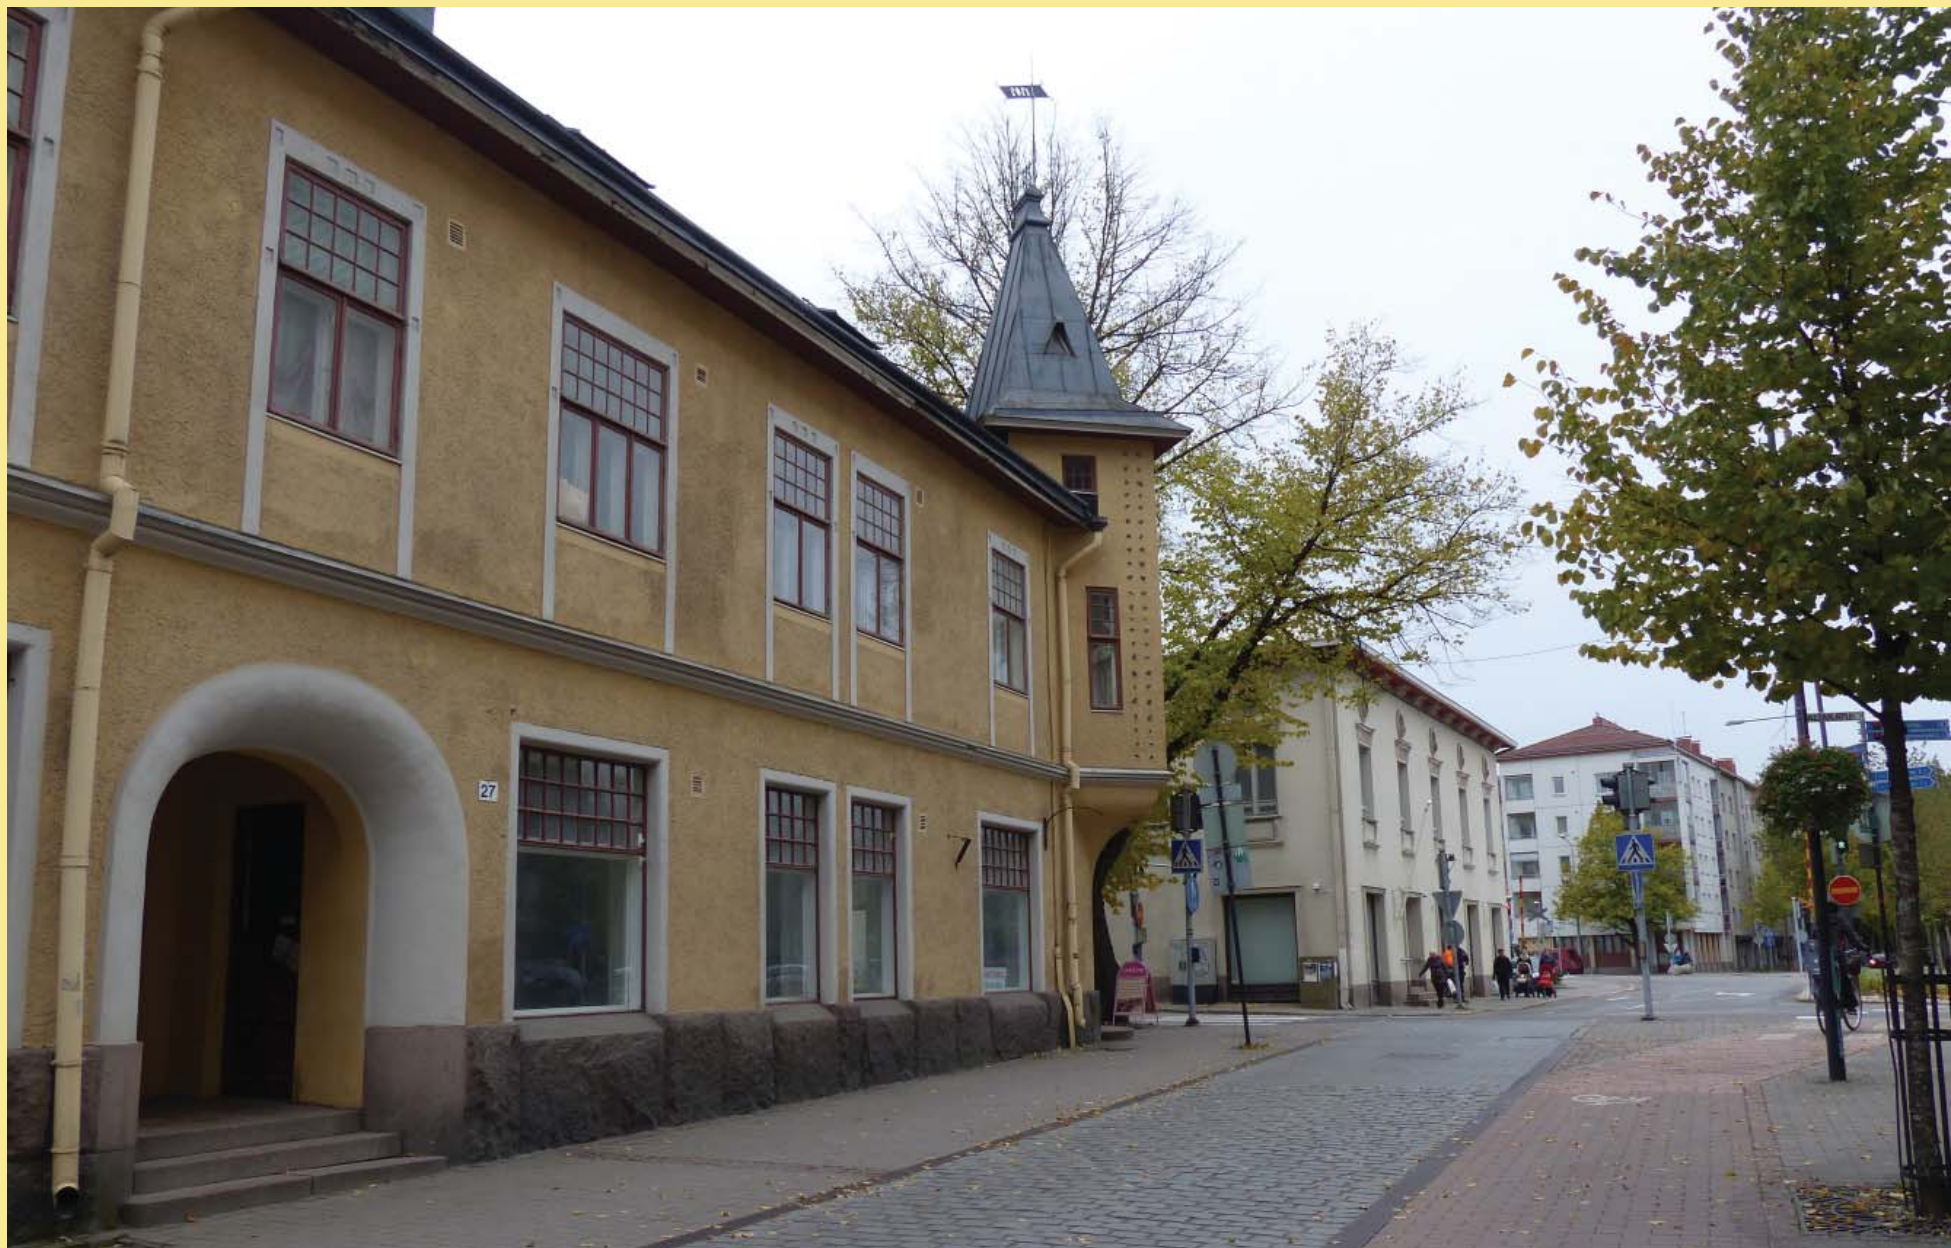
KUVA 125. Kinnusen talo ja sähkölaitoksen rakennukset muodostavat kokonaisuuden Valtakadun ja Snellmanninkadun risteykseen.
