Lappeenrannan kaupunki  
Lauritsalan kartanon luonto-, maisema-  
ja kulttuuriympäristöselvitys

Pöyry Environment Oy

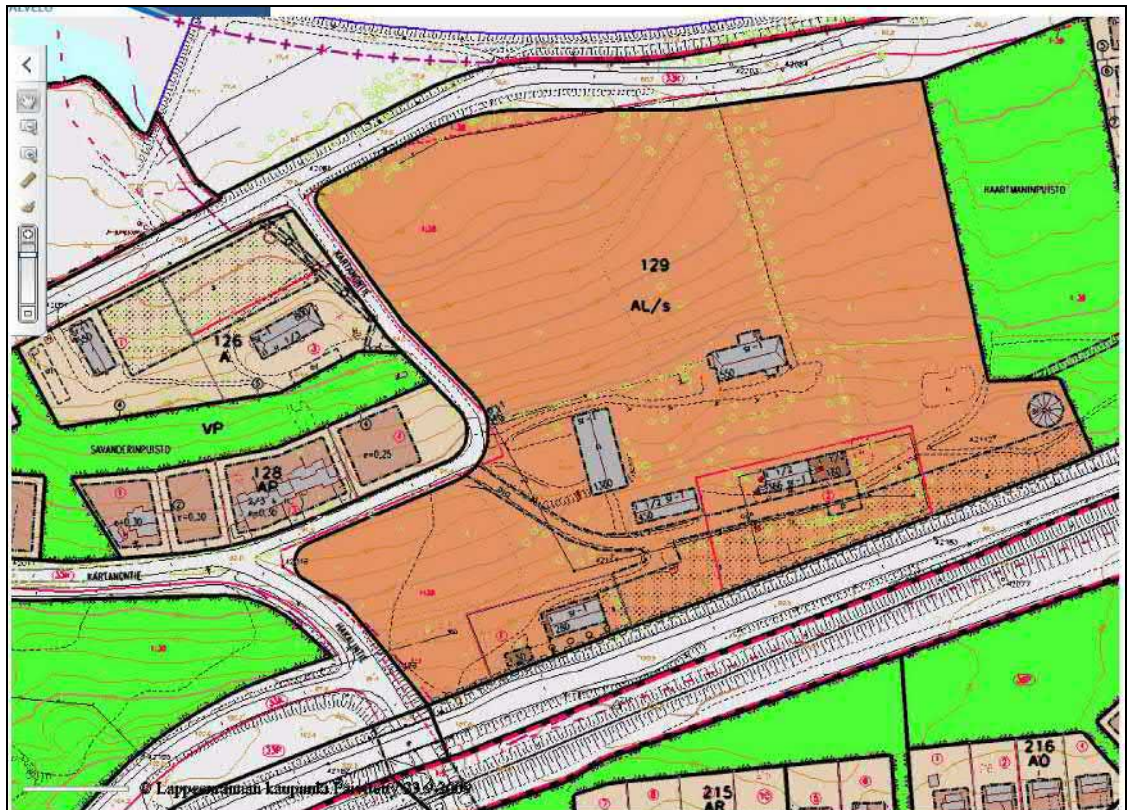
**Kuva 2** Ote ajantasa-asemakaavasta

Entisen kestikievarin ja panimon alue on merkitty asuinrakennusten korttelialueeksi (A). Korttelin rakennuksista entinen kestikievari ja panimo on varustettu sr-1-suojelumerkinnällä. Näiden alapuolinen puistomainen tontinosa on merkitty *istutettavaksi alueen osaksi, jolla olemassa oleva puusto tulee säilyttää (s)*. Asemakaava on lähäkohdiltaan suojelukaava ja siinä edellytetään kaikkien kartanokokonaisuuteen kuuluvien vanhojen rakennusten säilyttämistä. Ote ajantasa-asemakaavayhdistelmästä on alla.

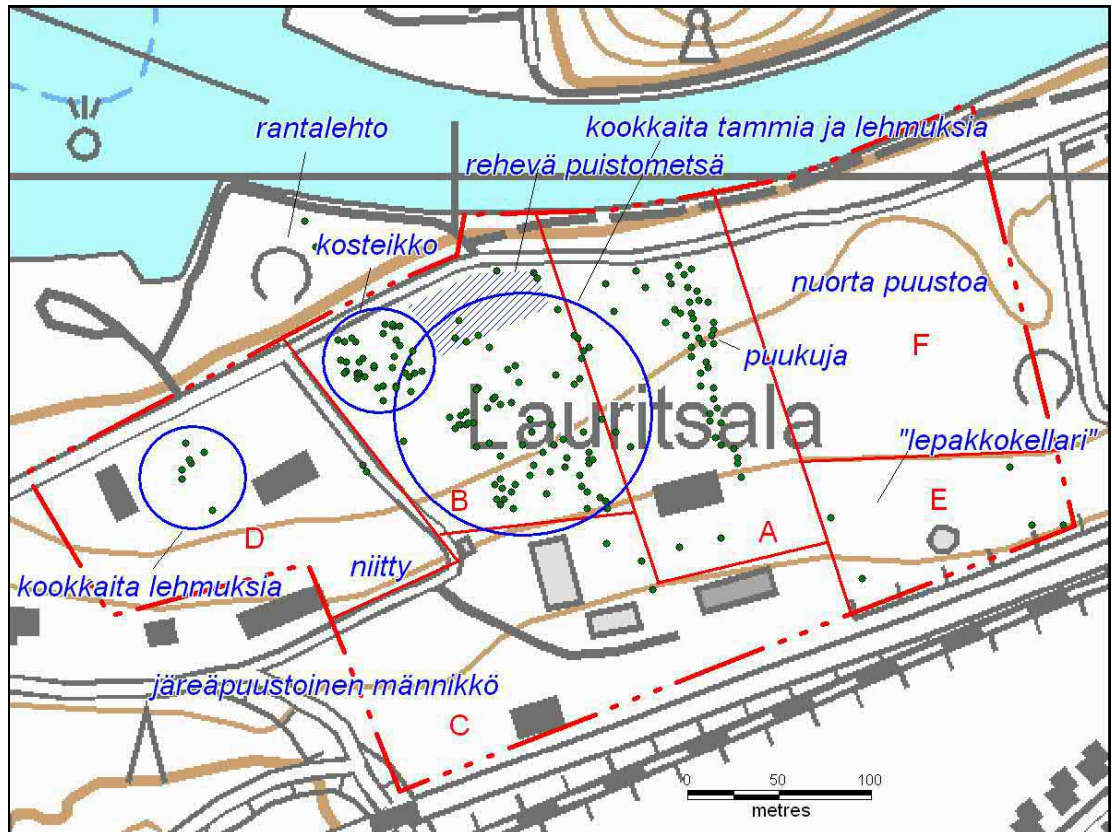
**Kuva 3** Luonnonympäristökuvausten osa-aluejako ja muutamien tekstissä mainittujen kohteiden sijoittuminen. Pohjakartta: Maanmittauslaitoksen maastotietokanta, Lappeenrannan kaupunki.

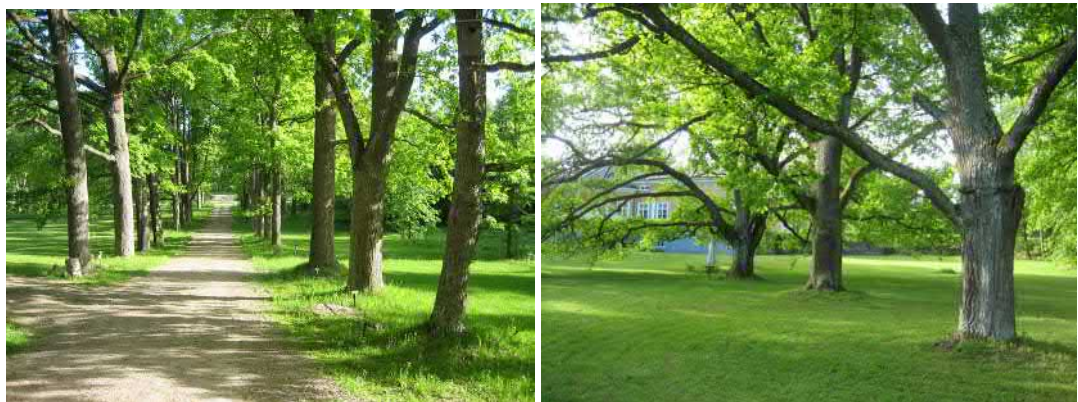
**A: Hoidettu alue päärakennuksen ympärillä.** Päärakennukseen johtaa noin 140 metriä pitkä puukuja, jonka muodostavat kookkaat vanhat tammet (27 kpl). Tammissa on muutamia koloja ja pönttöjä. Puiden alla on hoidettua nurmea, joka ulottuu noin 70 metriä kujalta länteen päin ja kaistaleen verran sen itäpuolelle. Päärakennuksen alapuolella rinteessä on kolme vanhaa, paksurunkoista tammia (rinnankorkeusläpimitta noin metri). Lisäksi päärakennuksen yläpuolella on muutamia isoja pihapuita ja kujanteen alaosassa ryhmä kookkaita lehtikuusia ja lehmukoja.

**Kuva 4** Päärakennukseen johtava tammikuja ja kolme kookasta tammea sen alapuolella.

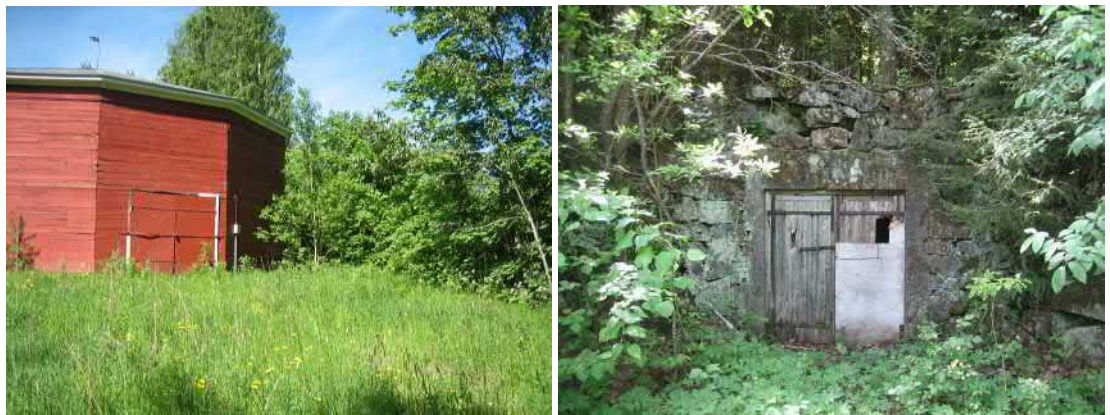
**D: Jyväaitan ympäristö.** Rinteen yläosa erottuu 1930-luvun ilmakuvissa tieurien halkomana avoimena alueena, johon vilja-aitta Muukontietä rakennettaessa siirrettiin. Alempana rinteessä erottuu edelleen vanha tieura ja yläreunassa kulkee oikopolku itäpuoliselta asuinalueelta Muukontielle. Alueella on 12-kulmainen jyväaita sekä sen luoteispuolella vanha tyhjillään oleva kellari.

**Kuva 9** Jyväaitan ympärillä on pensaikkoja ja luoteispuolella vanha kellari.

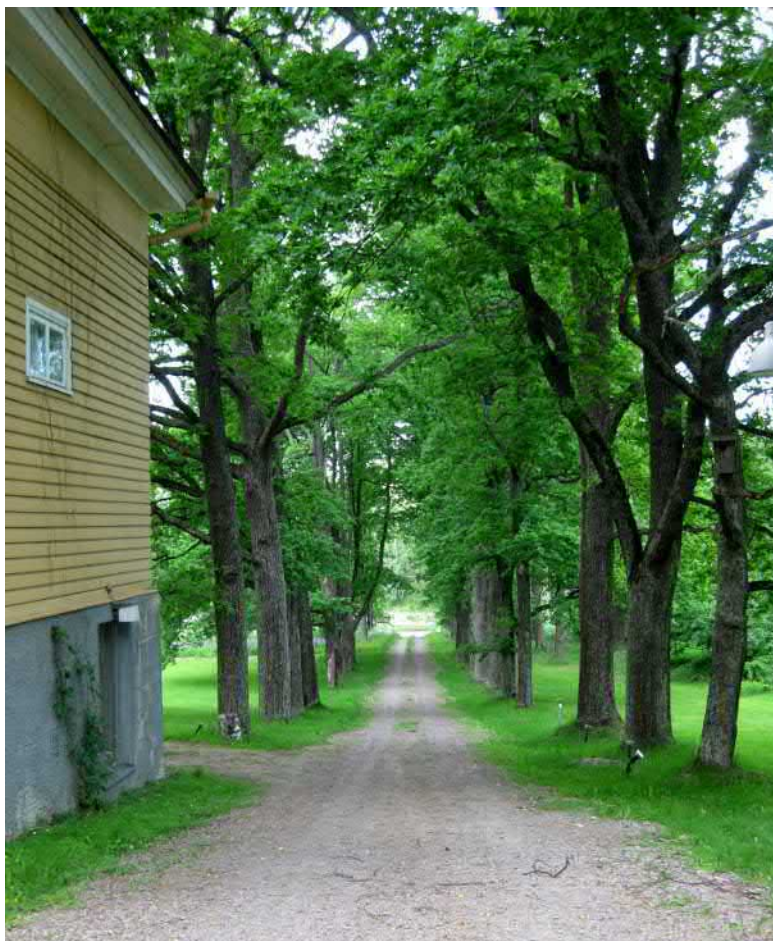
**Kuva 16** Vanha merkittävä tammikuja kartanon päärakennuksen itäisivulla

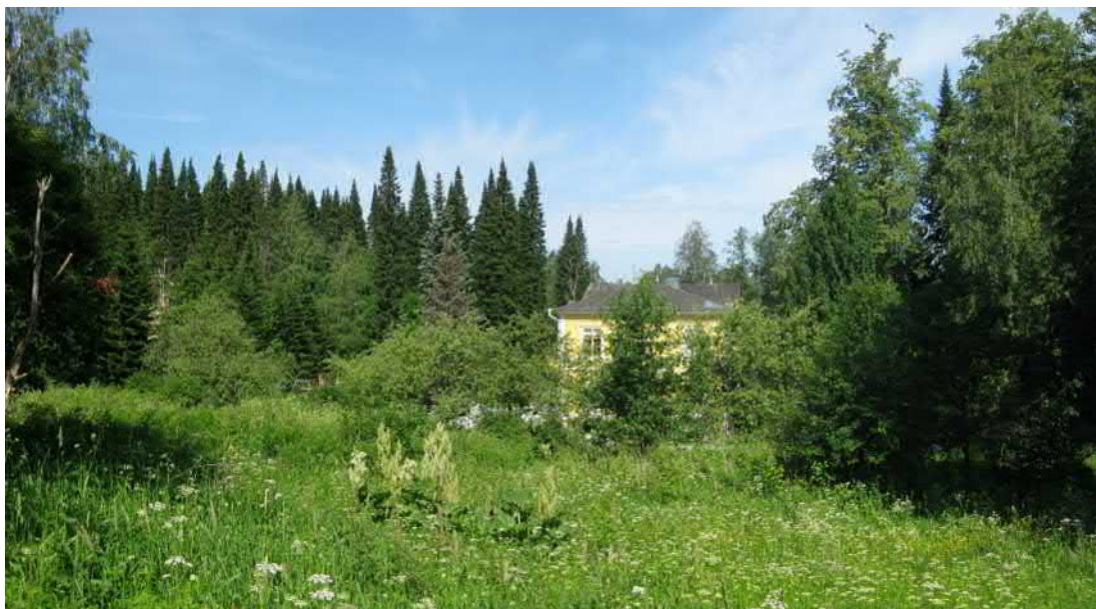
**Kuva 17** Vanhan kestikievarirakennuksen eteläpuolen puutarha-alue. Kuvassa rakennuksen vasemmalla puolella näkyy kookkaita vanhoja siperianpihtoja, jotka ovat tyypillisiä Venäjän kauden kasveja suomalaisissa puutarhoissa.

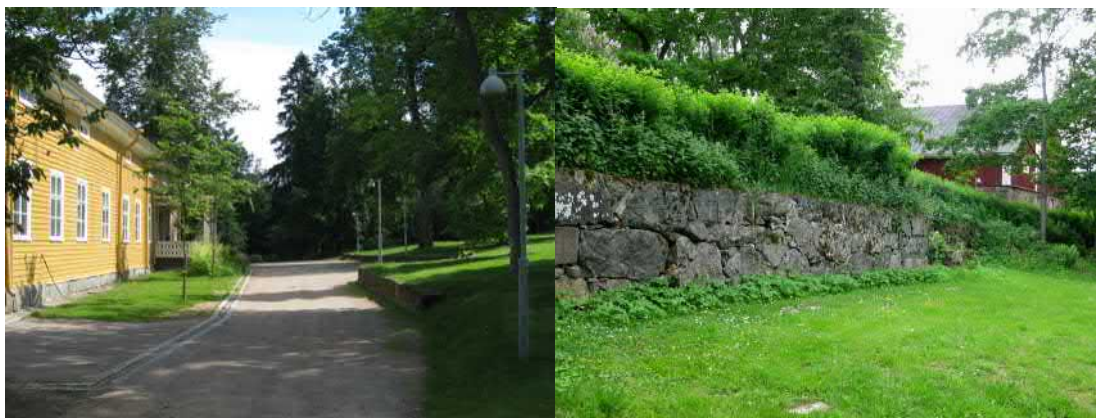
Varsinaiset puutarhataiteelliset sommitelmat Lauritsalan kartanossa ovat ilmeisesti olleet vähäisiä tai niitä ei ole dokumentoitu ja säilytetty. Keskeisten rakennusten muodostama sommitelma on kuitenkin ollut alusta lähtien hyvin selkeä, ja jo aikaisessa vaiheessa rakennusten lähiympäristössä on 1850-luvun karttalähteen perusteella ollut puuistutuksia ja säännöllisiä nurmikenttiä. Kartanoalueella on myös säilynyt joitakin erikäisiä kivimuureja. Esimerkiksi päärakennuksen länsipuolelta puretun siiven kivijalkaa on osin säilytetty puutarhan kivirakenteisessa tukimuurissa.

**Kuva 19** Vasemmalla kartanon päärakennuksen sisäänkäyntialue lännestä kuvattuna, oikealla kartanon vanhaa kivijalkaa ja puutarhan tukimuuria

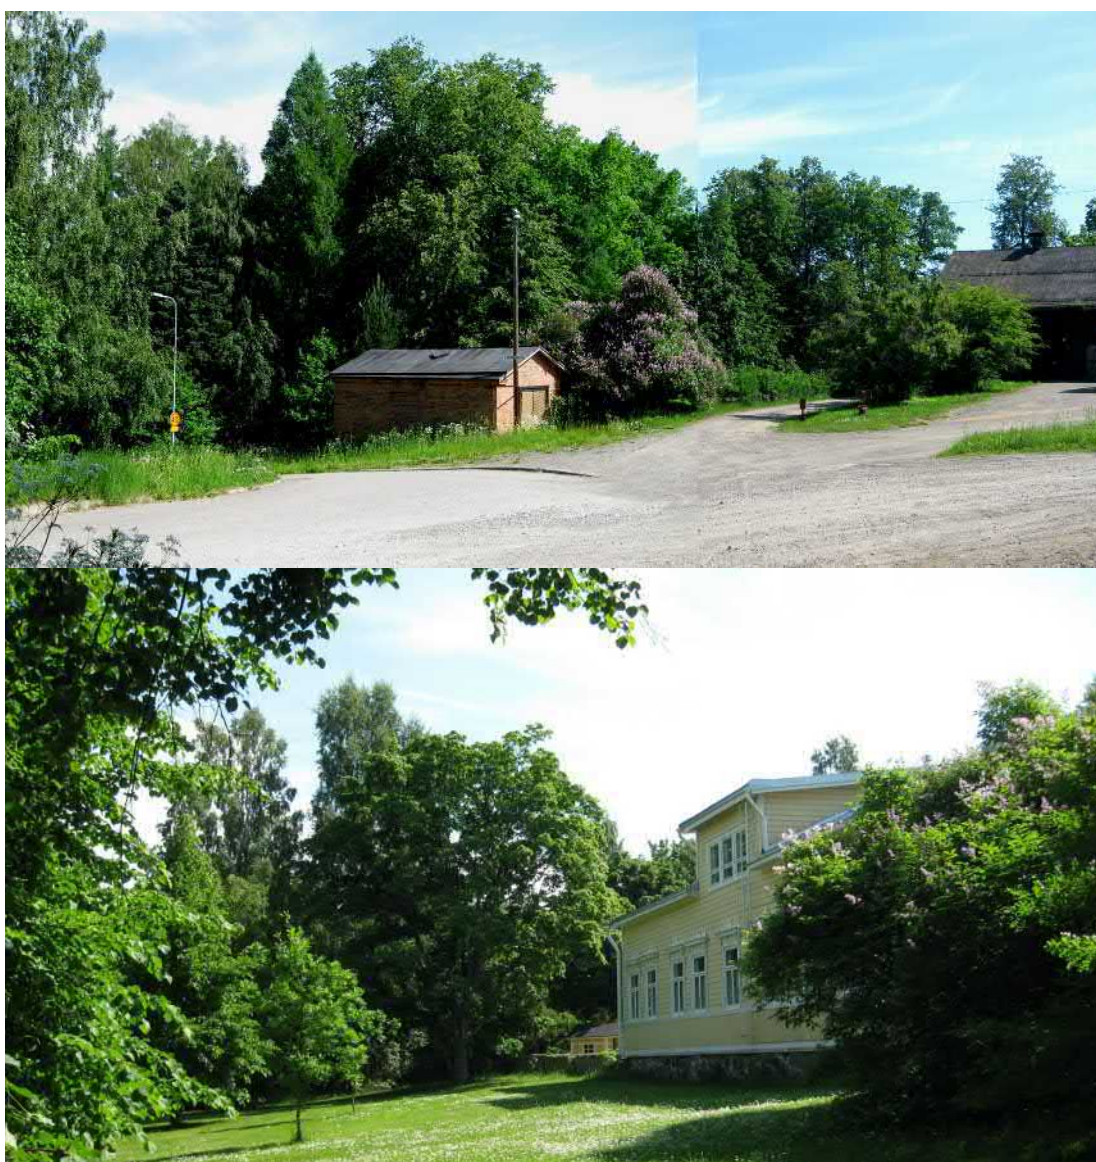
**Kuva 20** Yläkuvassa kartanon länsipuolen alueen rehevää ja monilajista kasvillisuutta, kuvassa paja- ja navettarakennukset. Alakuvassa päiväkotirakennuksen ja päärakennuksen välistä puistoa.

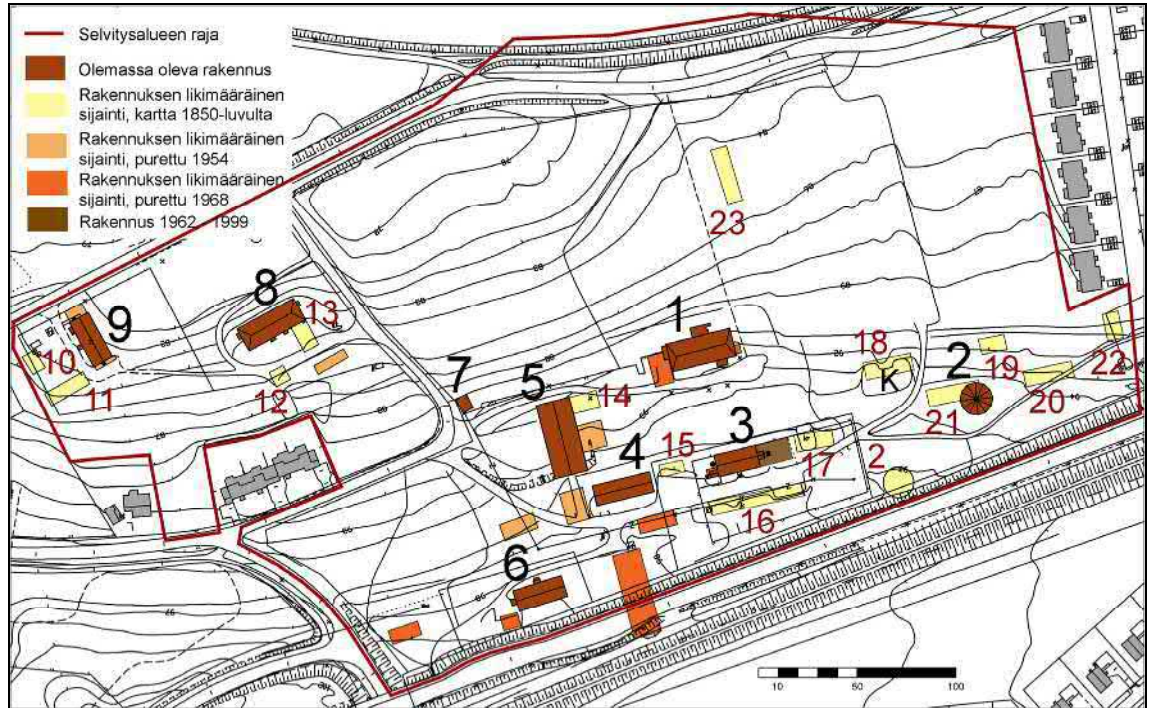
Kuva 21 Lauritsalan kartanoalueen rakennetun ympäristön kehitystä.

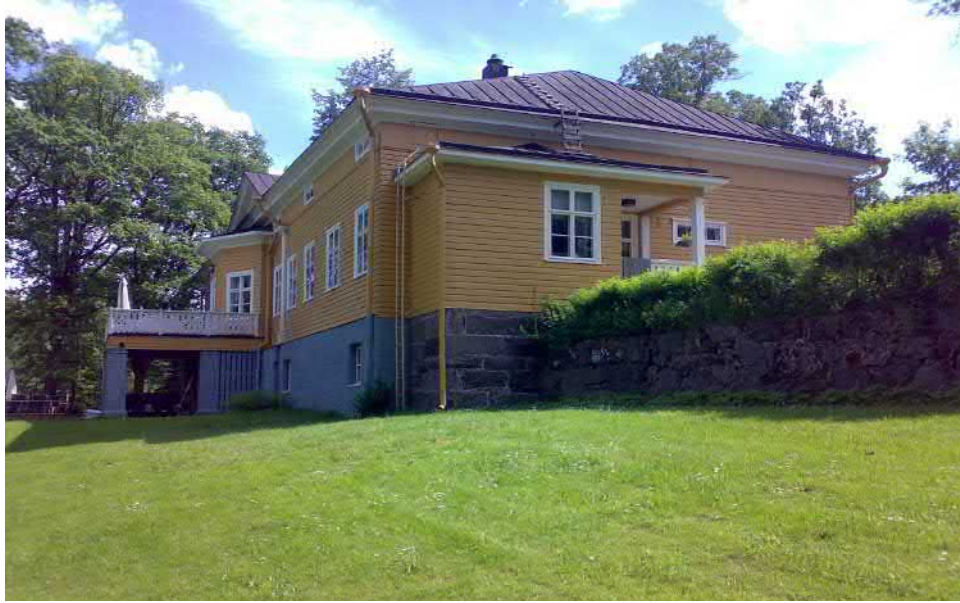
**Ikkunat:** Pääkerroksessa 6-ruutuiset. Ullakkokerrosta kiertävät matalat 2-ruutuiset ikkunat. Kivijalassa yksiruutuisia uusia ikkunoita. Pohjoisen julkisivulla frontaalissa on lunetti-ikkuna.

**Ovet:** Puiset peiliovet, joissa ikkunalasituksia. Pääsisäänkäynnissä ja pääkerroksen terassilla on kaksoisovet. Pohjoissivun kivijalan uusi ovi on metallirunkoinen lasiovi.

**Kuva 22 Lauritsalan kartanon päärakennuksen pohjoissivu ja länsipääty**

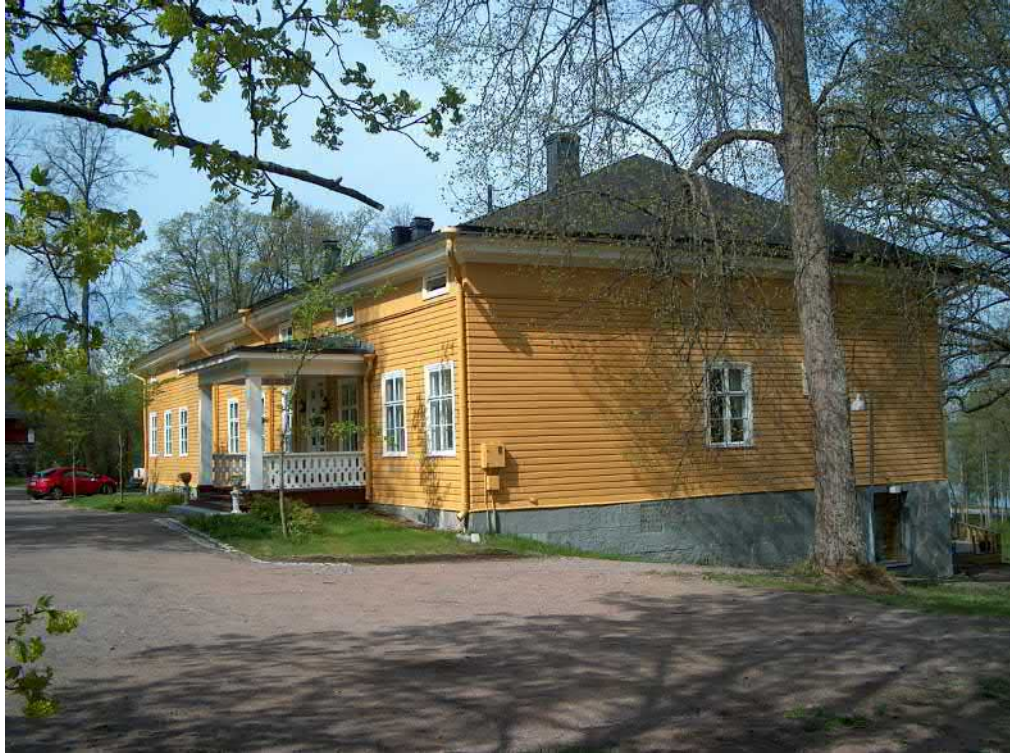
**Kulttuurihistoriallinen arvo:** Kartanon päärakennus on säilyttänyt alkuperäisen empi-

re-hengen. Kartanon sisälle on tehty modernejakin uudistuksia, mutta ne on toteutettu siten, että perinteinen tyyli on säilytetty ulospäin hallitsevana. Rakennuksen ja sitä ympäröivän miljöön kulttuurihistoriallinen historiallinen arvo on korkea. Koska se on erityisen herkkä muutoksille ympäristössä, suositellaan rakennus lähiympäristöineen rauhoitettavaksi uudisrakentamiselta.

**Kuva 23 Päärakennuksen julkisivu etelään ja itäpäätä**

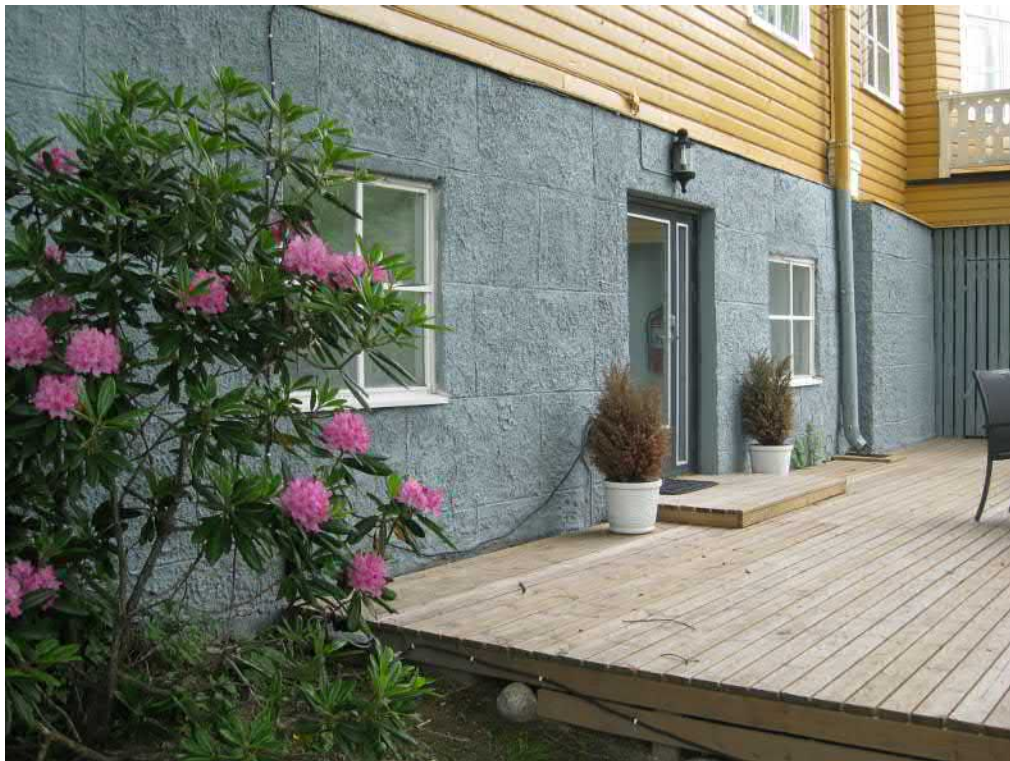
Kartanon pohjoispuolella suurin muutos lienee umpinaisen lasikuistin muuttaminen avokuistiksi. Pohjoispuolella on rakennettu liuskekivistä oleskelualue sekä painekyllästetystä puusta terassi, ja ympäristöön on istutettu puutarhakasveja, mm. pioneja. Kokonaisuutena alueen käsittely on ilmeeltään selkeä ja rauhallinen, joskaan painekyllästetystä puusta rakennettu terassi ei vastaa kartanon historiallista arvoa.

**Kuva 24 Pohjoisen julkisivun uusi terassi**

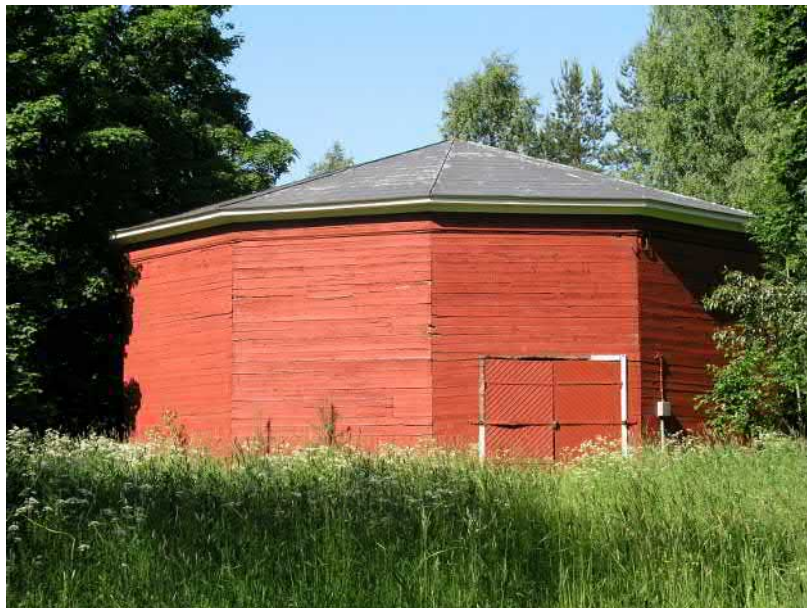
**Kulttuurihistoriallinen arvo:** Jyvääitalla on pitkä ja kunniakas historia. Joskin se on alkanut rapistua, se on vielä täysin kunnostuskelpoinen. Sen säilyttämistä suositellaan sen edustaman harvinaisen rakennetyypin vuoksi.

Kuva 25 Jyvääitta

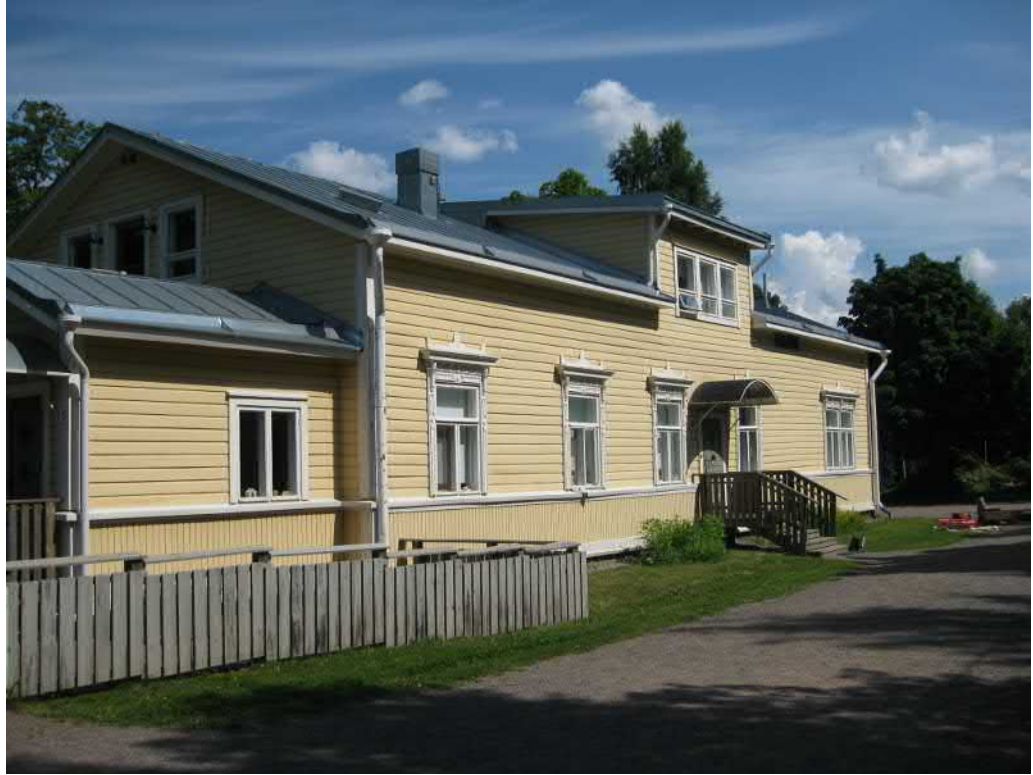
**Kuva 26** Päiväkodin etelän puoleinen julkisivu

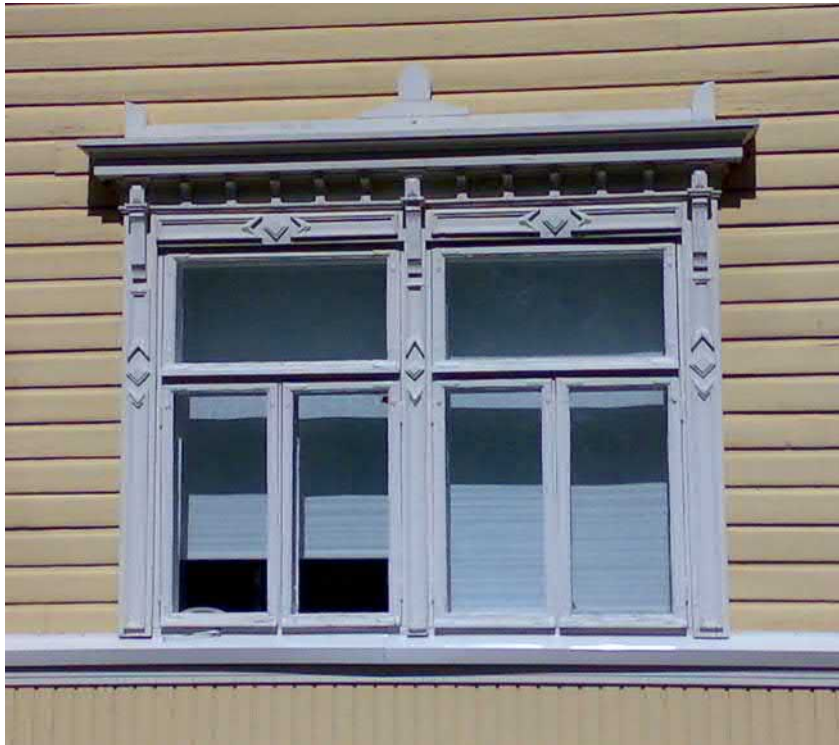
**Kuva 28 Päiväkodin pohjoisjulkisivun ikkunatyyppi**

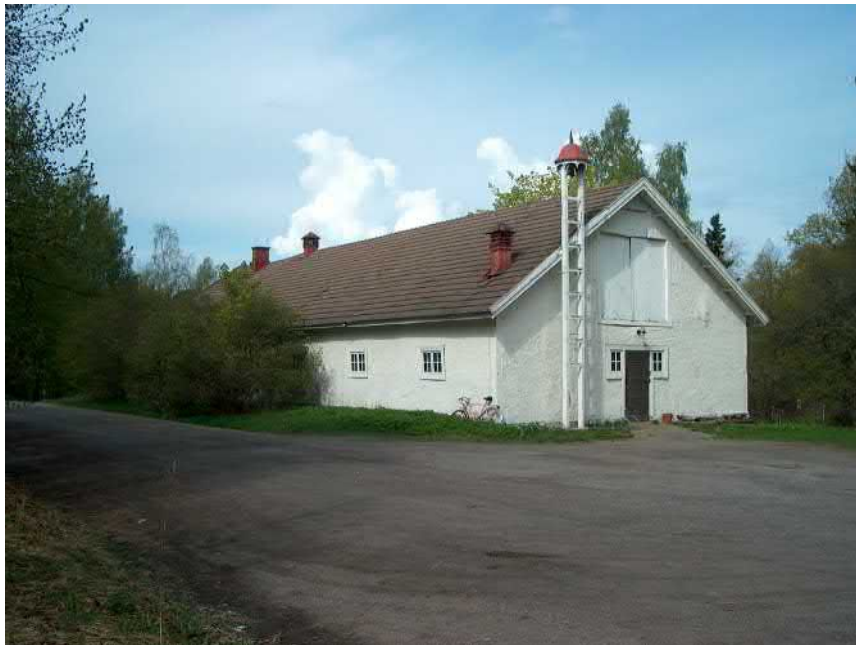
**Kuva 29 Tallin kaakkoiskulma**

**Kunto:** Tallin kunto on perusrakenteiden osalta hyvä. Huonokuntoinen rappaus, jossa oli halkeamia ja kopoa, on uusittu tämän selvityksen teon aikana vuonna 2009 ja rakennus on maalattu uudelleen valkoiseksi. Myös kattoa on paikattu kesällä 2009 vanhoilla kattotiilillä. Ikkunat ovat kohtuullisessa kunnossa.

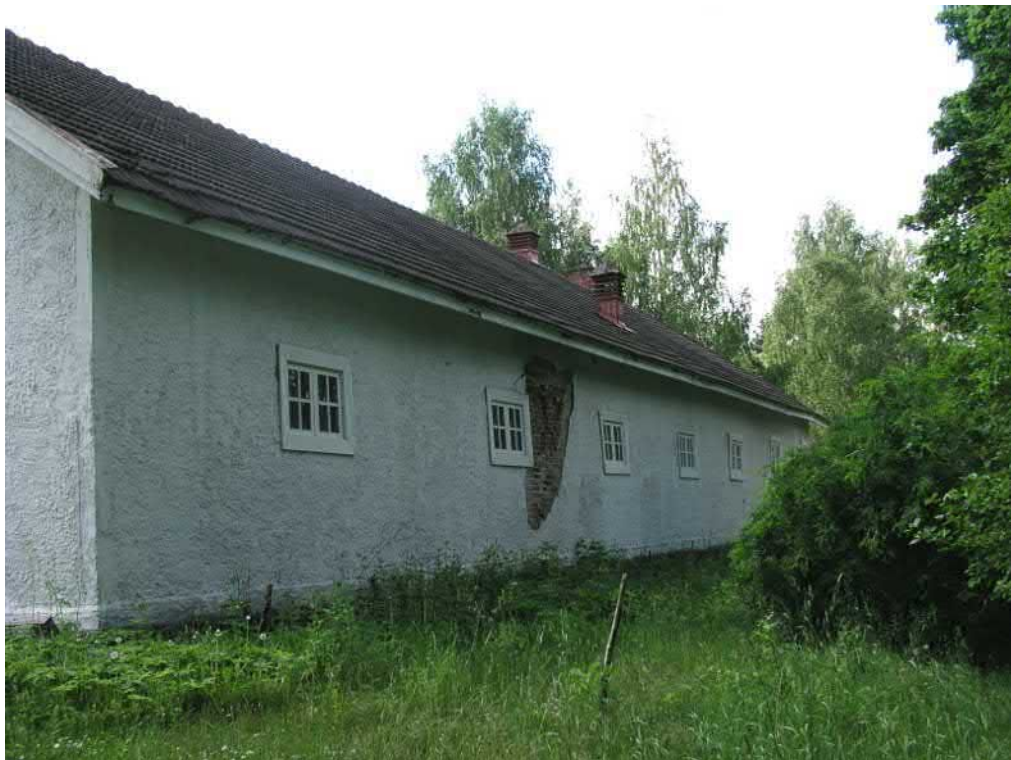
Kuva 30 Tallin pohjoissivu ennen korjausta

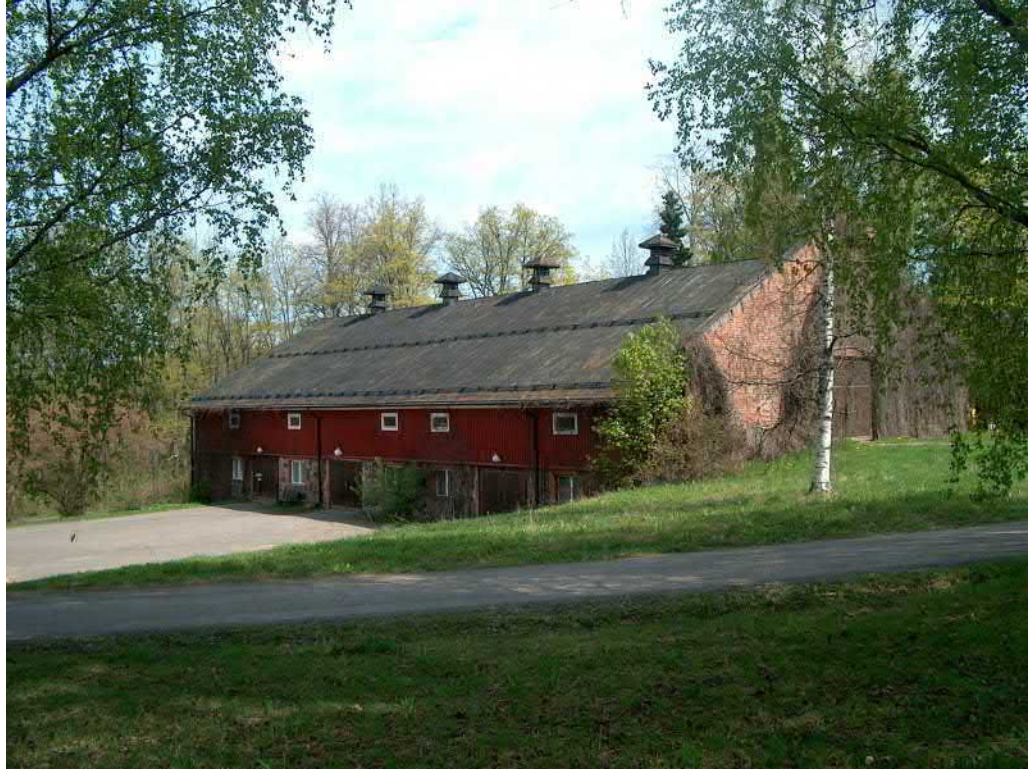
**Kuva 31 Navetta lounaisen suunnasta**

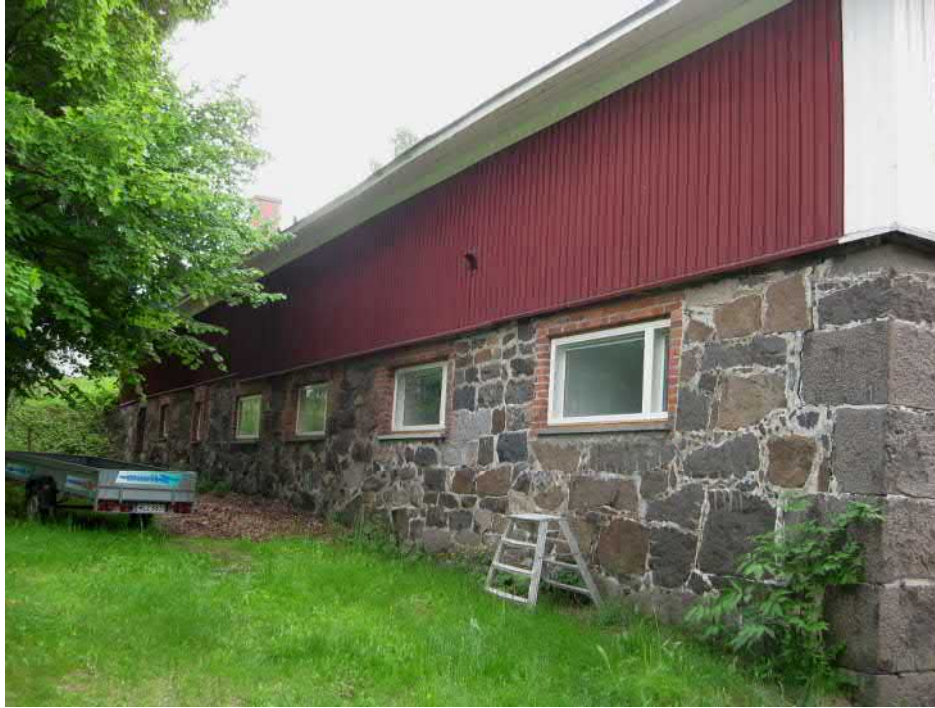
**Kulttuurihistoriallinen arvo:** Rakennus on säilyttänyt kulttuurihistoriallisesti arvokkaan ilmeensä lukuun ottamatta idän puoleista kivijalkaa. Voimakkaita muutoksia kokenut kivijalka sijaitsee varjoisessa katveessa, joten yleisvaikutelma on kuitenkin melko levollinen. Rakennuksen varsinaista rakennushistoriallista arvoa laskee se, että rakennus ei ole kokonaisuutena säilyttänyt historiallista ilmettään. Muutoksista huolimatta se on olennainen osa kulttuurihistoriallisesti arvokasta miljöötä.

Kuva 32 Navetan kivijalka idän puoleisella julkisivulla

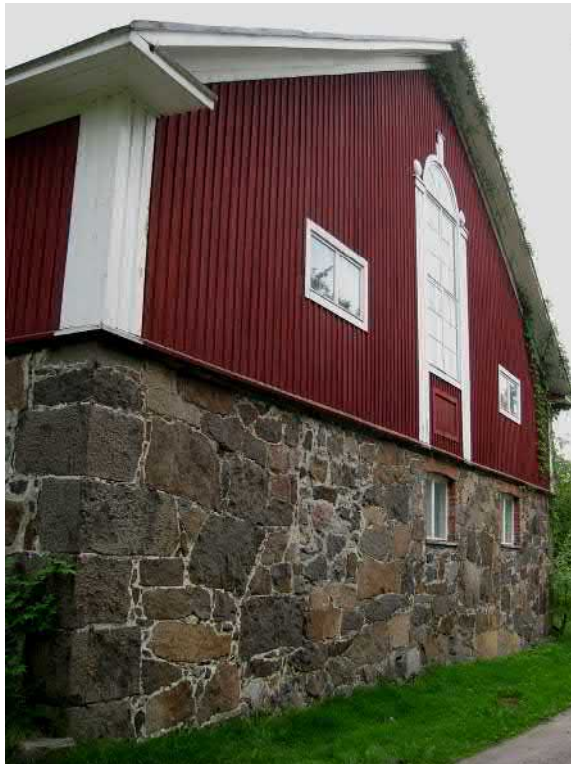
Kuva 33 Navetan pohjoispäätty

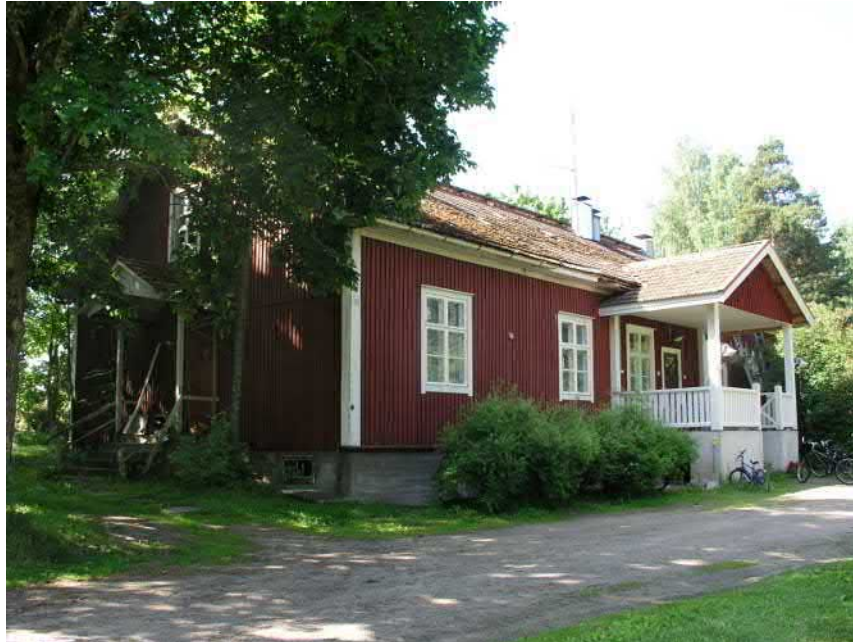
**Kuva 34 Asuinrakennuksen pohjoisjulkisivu ja itäpääty**

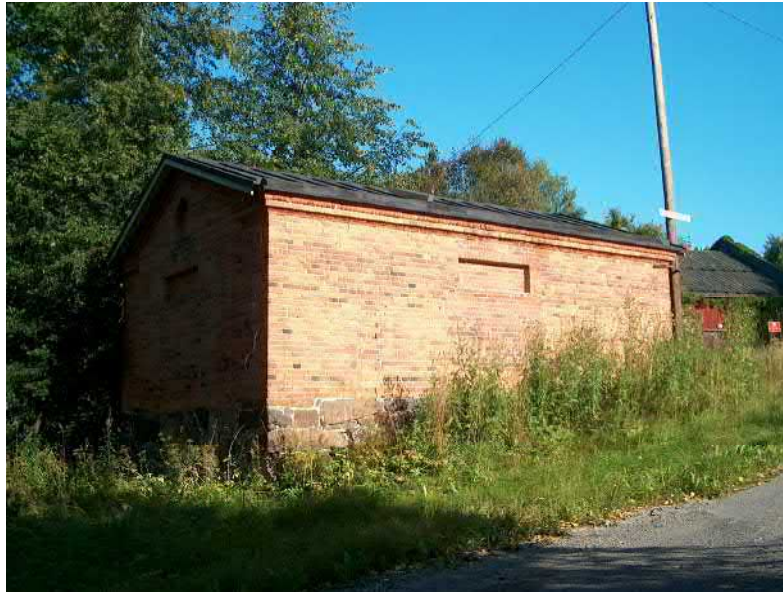
**Kuva 35** Pajarakennuksen pohjoispääty ja länsisivu

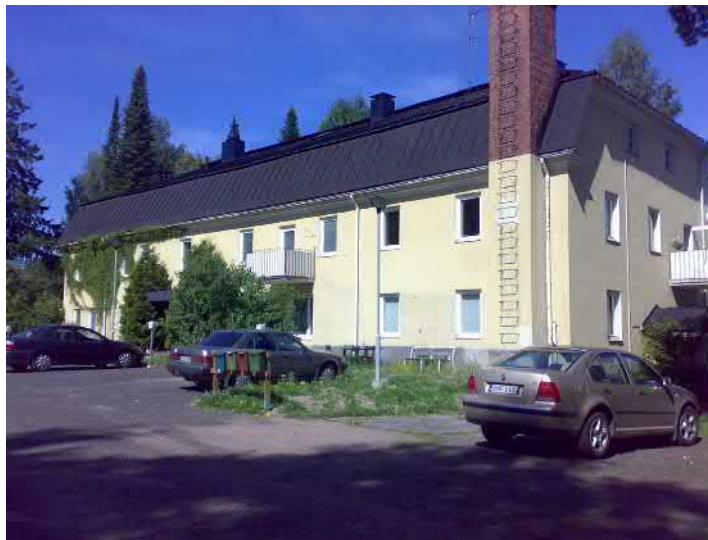
Kuva 36 Entisen panimon eteläinen julkisivu ja itäpääty

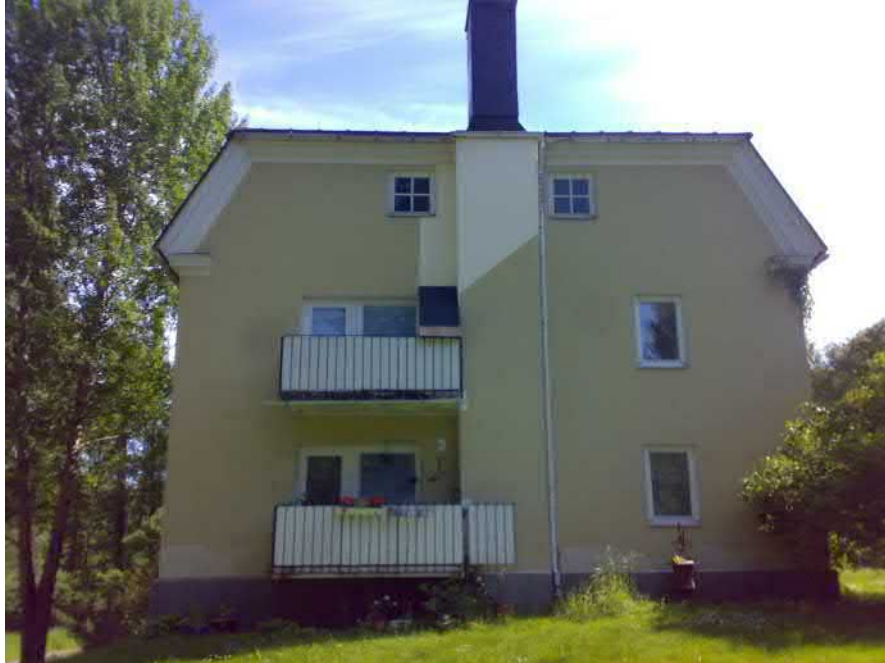
vanhojen ja uusien rakenneosien kerroksellisuutta. Vinttikerroksien ikkunat ovat ilmeisesti alkuperäiset. Malli on tosin 1700-luvun karoliininen ikkuna tyyppi, joten aikoinaan on todennäköisesti uusiokäytetty rakennusaikaa vanhempaa ikkunamallia. Asuin-kerrosten ikkunat on uusittu oletettavasti 50-luvulla, jolloin on otettu käyttöön yksiruutuinen ajanmukainen malli. Alkuperäinen malli on ollut rakennusajankohdasta päätellen kuusiruutuinen. Rakennukseen on lisätty jälkeenpäin kaksi savupiippua ja neljä parveketta. Kattoikkunat ja kerroslistat on poistettu.

**Kulttuurihistoriallinen arvo:** Entisellä panimorakennuksella on yhtenä alueen vanhimmista rakennuksista vahvaa kulttuurihistoriallista arvoa. Rakennuksen rakennushistoriallista arvoa heikentää siihen tehty muutostyöt.

Kuva 37 Entisen panimon länsipääty

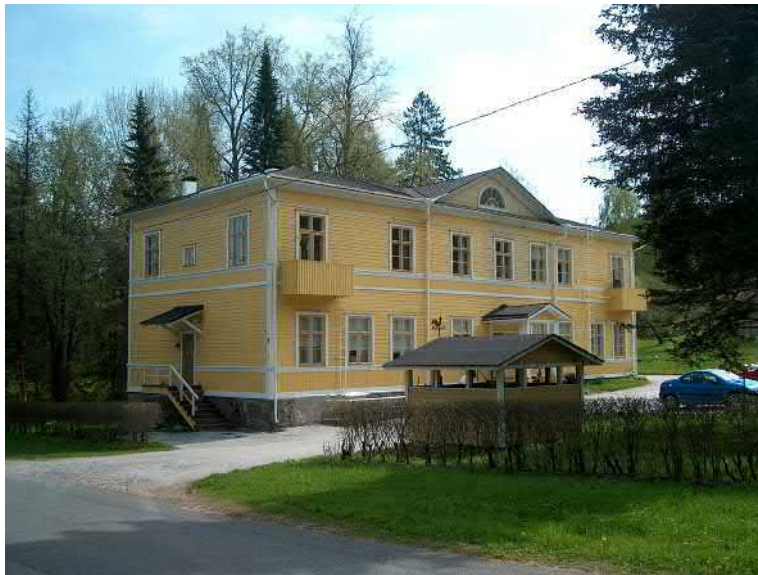
**Kunto:** Rakennus on hyvässä kunnossa

**Kulttuurihistoriallinen arvo:** Rakennus on hyväkuntoinen ja säilyttänyt historiallisen olemuksensa. Näin ollen sen voidaan katsoa olevan sekä kulttuurihistoriallisesti että rakennustaiteellisesti arvokas.

Kuva 38 entisen kestikievarin läntinen julkisivu ja pohjoispääty
