Asiakirjatyyppi  
Raportti

Päivämäärä  
25.2.2017

# RAKENNUSINVENTOINTI KOULUKATU 10–14 JA RAASTUVANKATU 7-9

Päivämäärä 25.2.2017  
Laatijat Annu Tulonen, Tiina Heikkilä  
Kuvaus Rakennusinventointi  
Viite 1510022234

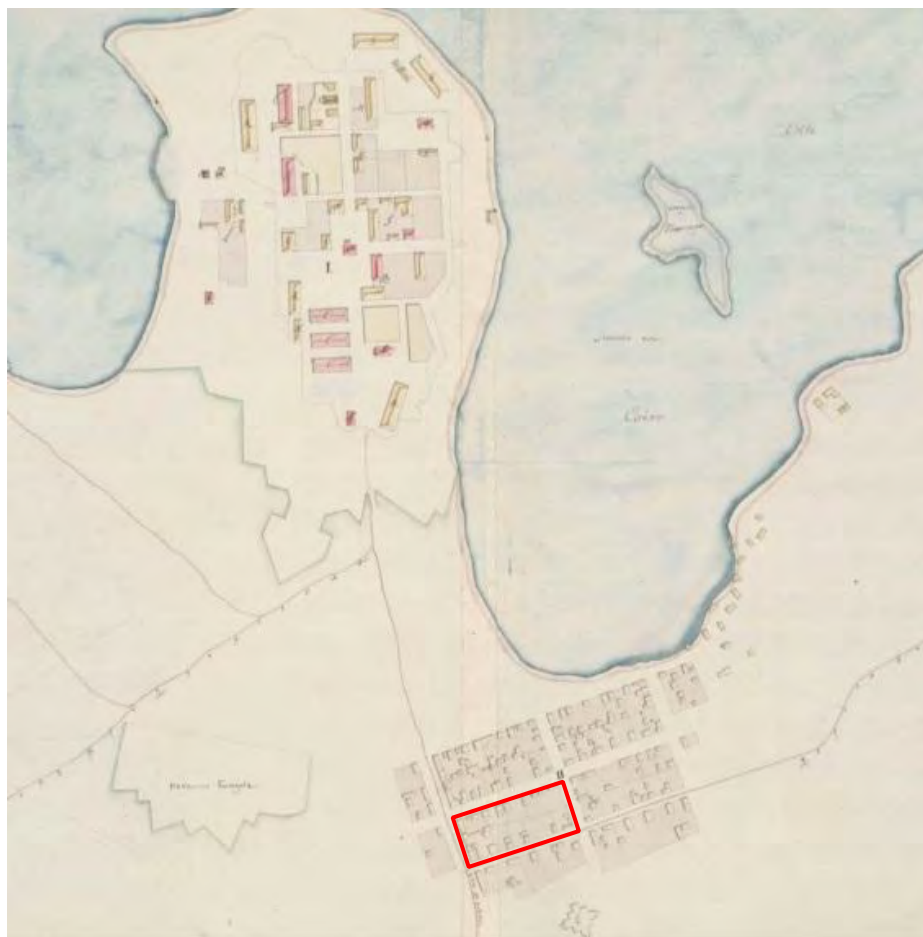
Ote Lappeenrannan provinssi- ja piirikaupungin asemakartasta vuodelta 1799. Selvitysalue on rajattu kartalle punaisena alueena. (Digitaaliarkisto)

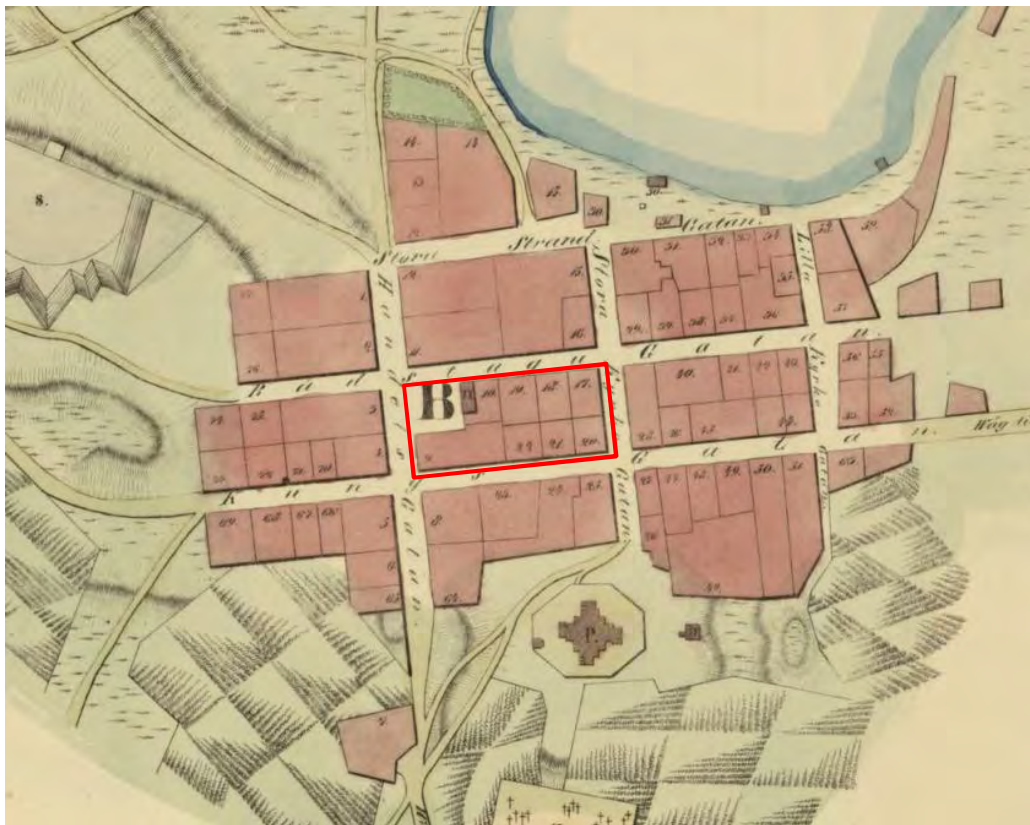
Ote C.W. Gyldenin Lappeenrannan kartasta vuodelta 1838. Raatihuone on merkitty ruskealla ja sen edustorin kohdalla oleva kirjain B tarkoittaa Suuren esikaupungin aluetta. (Etelä-Karjalan museo)

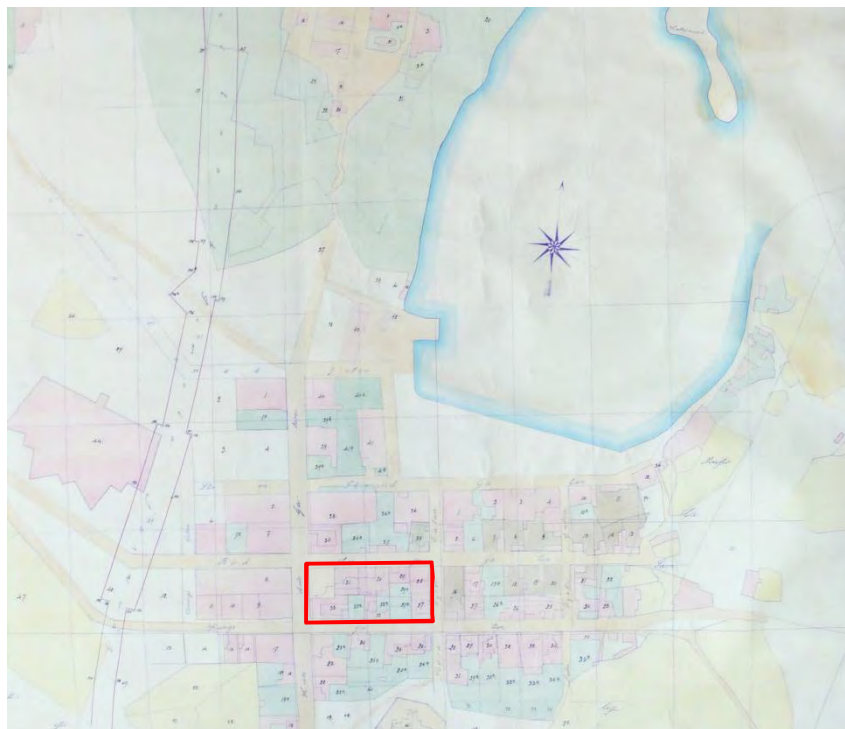
Kartta vuodelta 1849 kertoo, että raatihuoneen edessä on tori. Korttelissa on neljä erillistä puutarhalueutta, joista kolme on yhtenäisempää aluetta. (Kaupungin arkisto)

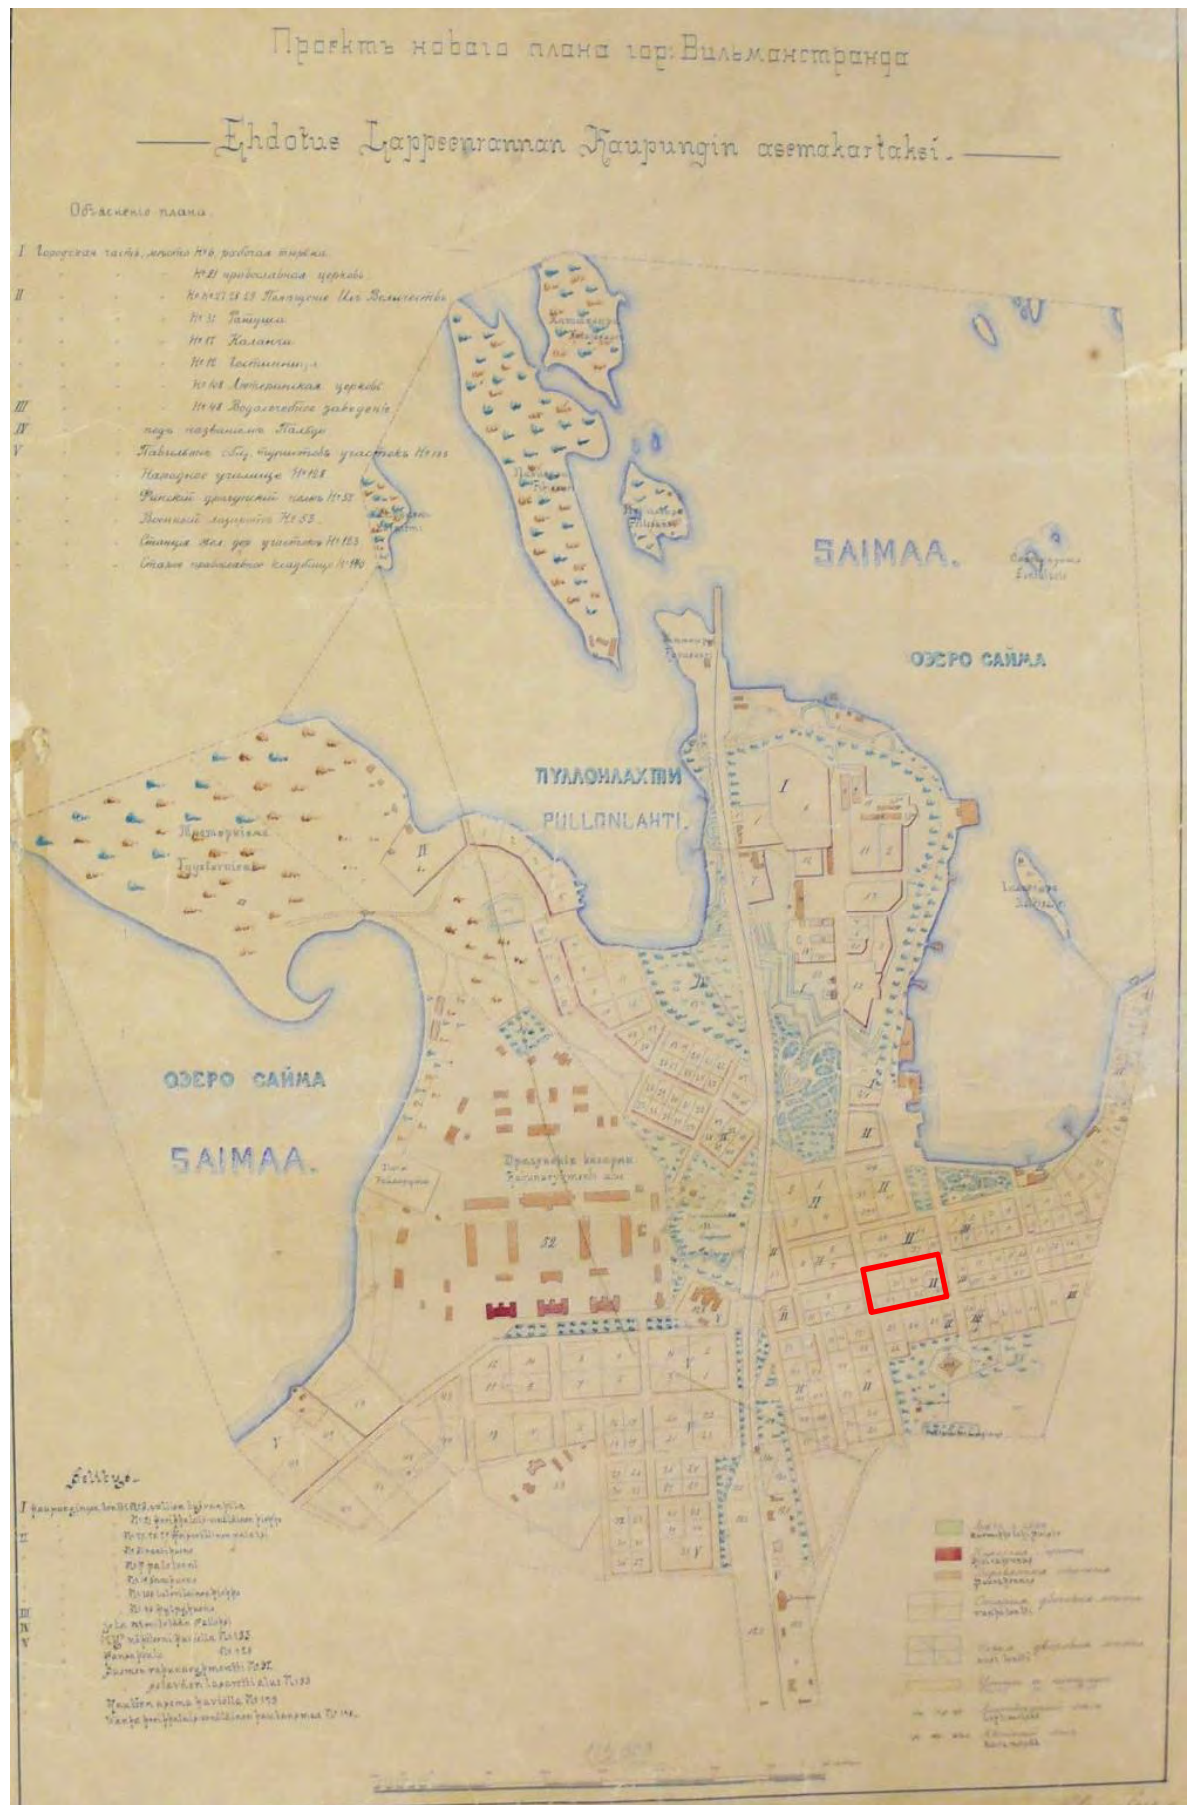
Vuonna 1891 vahvistettu kaava eli Keisarin kaava. (Koulukatu 10 ja 12 rakennushistoriaselvitys)

Ensimmäisen kokonaisvaltaisen ja merkittäviä laajennusalueita sisältävän koko kaupunkia koskevan asemakaavan laati maanmittari Albin Hannikainen vuonna 1891. Nyt selvityksen kohteena oleva kortteli on kaavassa vahvistanut nykyiset rajansa ja muotonsa sekä katuverkko nimensä. Kortteli rajautuu idässä Isoon Kirkkokatuun, etelässä Kuninkaankatuun, lännessä Kauppakatuun ja pohjoisessa Raastuvankatuun. Keisari vahvisti vuonna 1982 asemakaavan, jossa selvitysalue oli osa tonteista 27, 28, 29, 30, 31, 32, ja 33 muodostuvaa korttelia. Asemakaavaan tehtiin muutoksia vuosina 1901 ja 1903 mitattujen karttojen mukaisesti.

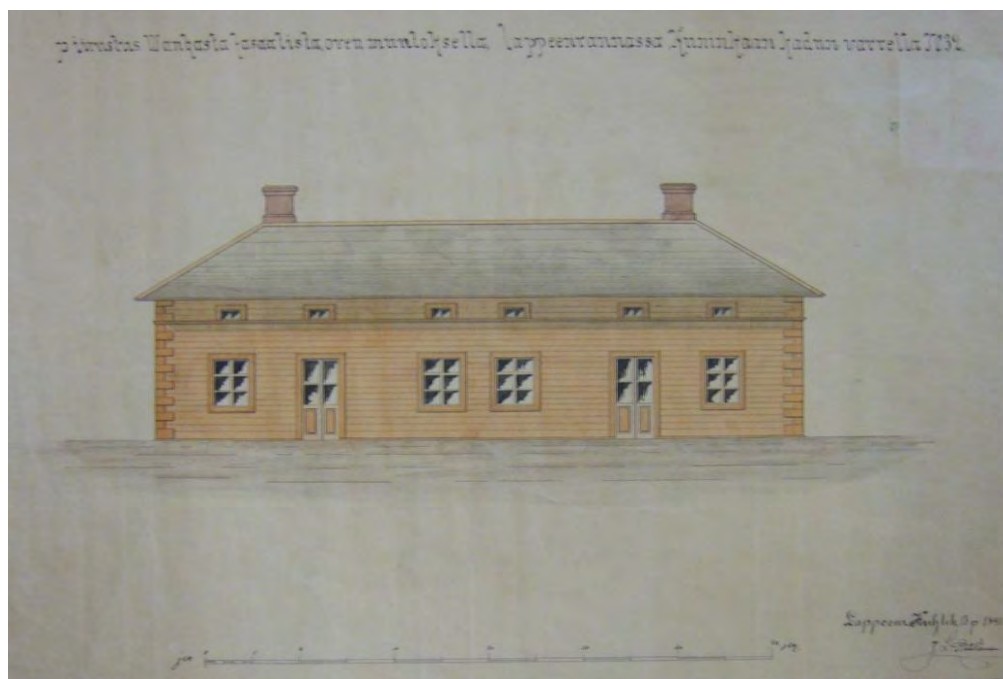
Suunnitelma julkisivumuutoksesta vuodelta 1891. (Kaupunginarkisto)

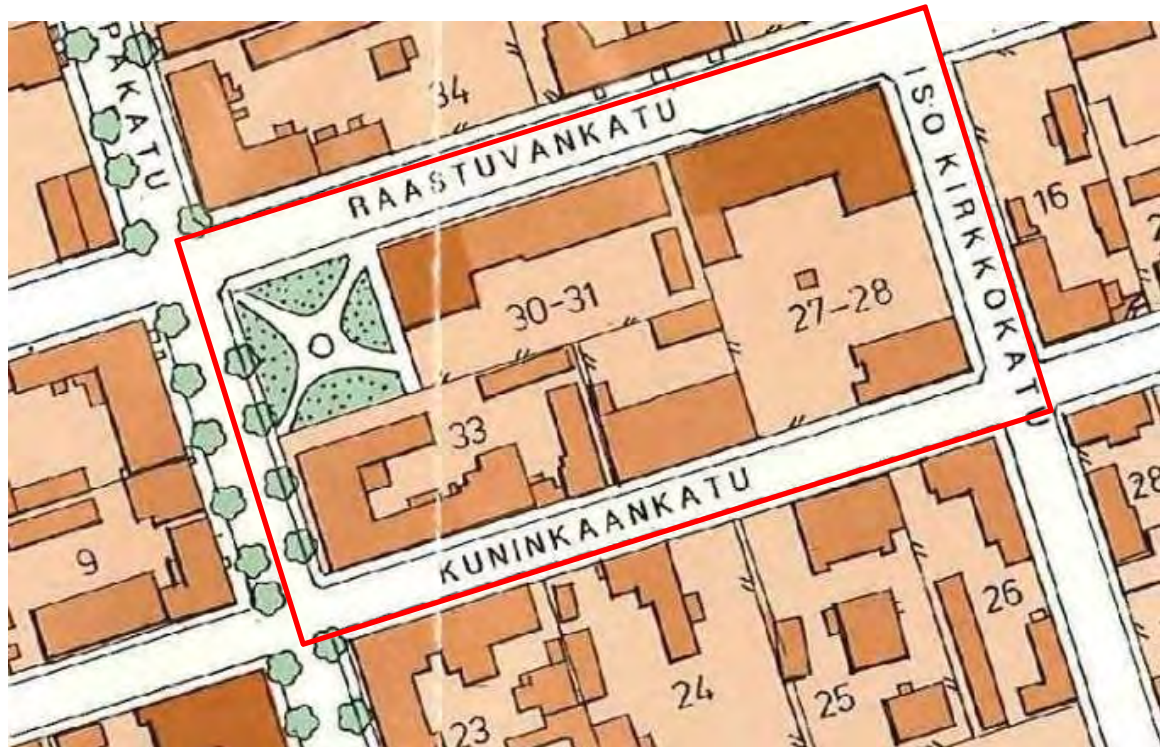
Kartassa 1930-luvulla näkyvät raatihuone laajennuksineen, rikkihappotehtaan pääkonttori, nykyisen virastotalon paikalla perintöruhtinas Vladimirin talo, Kansallis-Osake-Pankin liikeyritys sekä nykyisen seurakuntakeskuksen paikalla Kauppakadun ja Kuninkaankadun kulmauksessa ensimmäisen apteekin talo ja virvoitusjuomamyymälä. (Lappeenrannan historia 1917–1966)

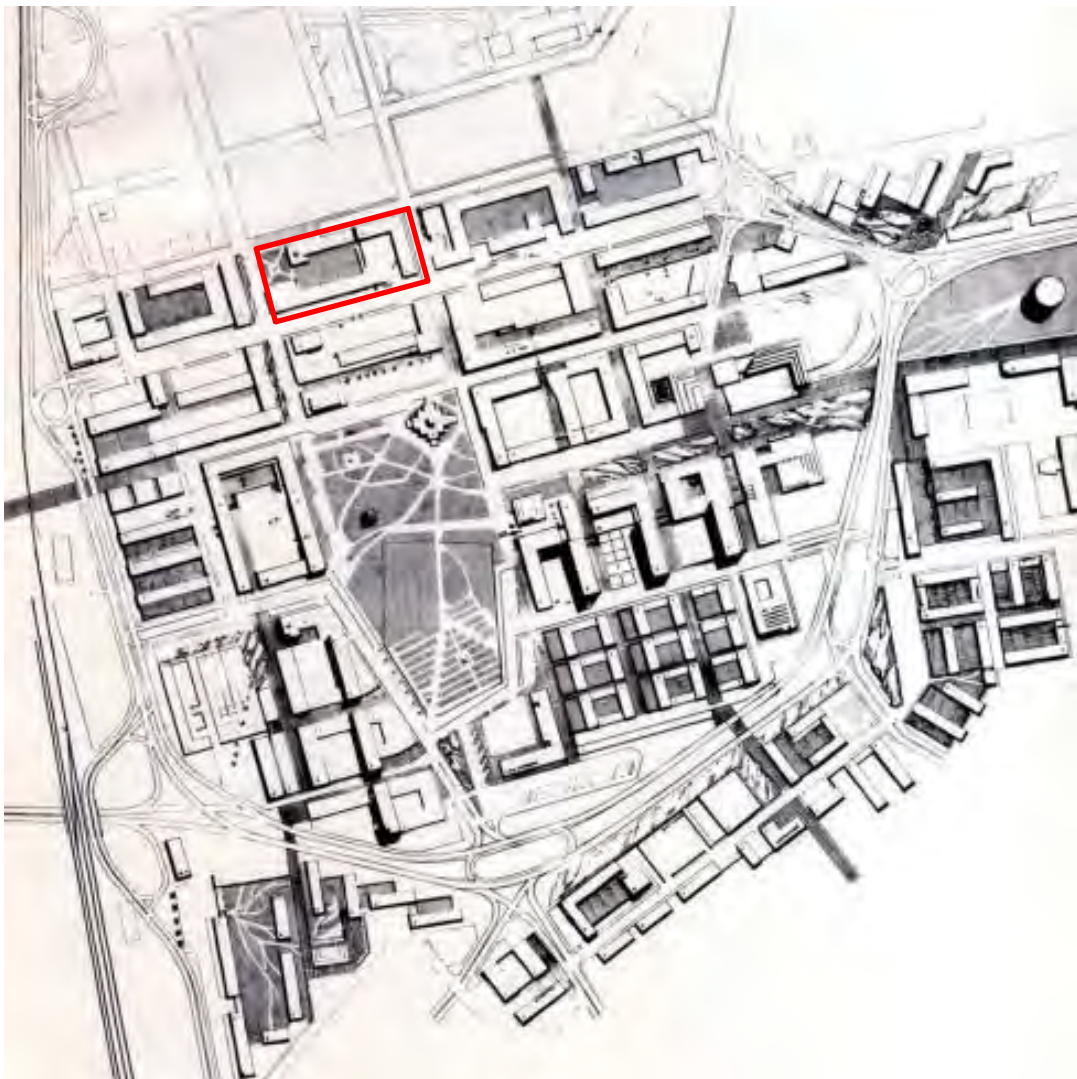
Arkkitehti Erkki Juutilaisen voittanut ehdotus "Villimiehen arkivaatteet" vuoden 1963 keskustakilpailussa. (Arkkitehtilehden kilpailuliite 3/1964)

Vuoden 1963 keskustakilpailun voittaneessa arkkitehti Erkki Juutilaisen ehdotuksessa "Villimiehen arkivaatteet" esitetään Raatihuoneen edustan aukio ja osa korttelin sisäpihaa puistona. Korttelin itäosa Kirkkokadun varrella on suunniteltu rakennettavaksi nykyistä tiiviimmin.

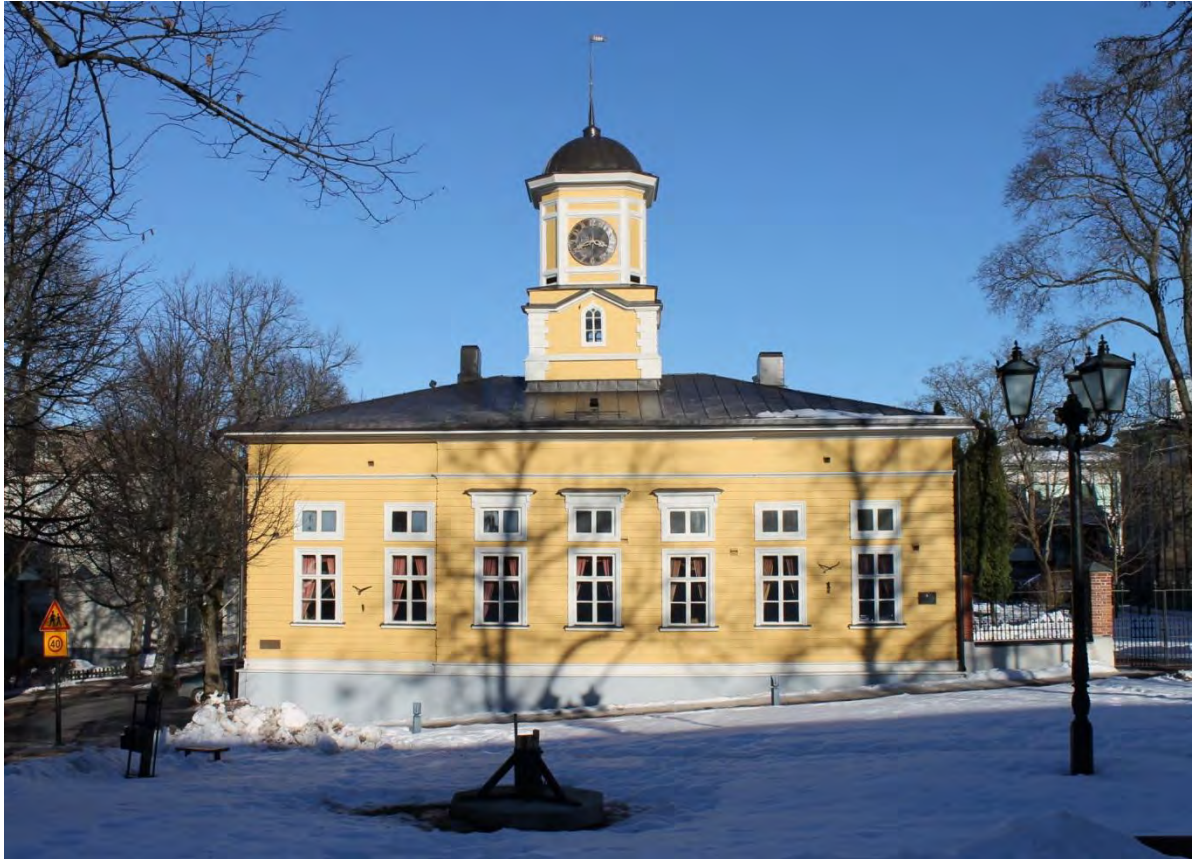
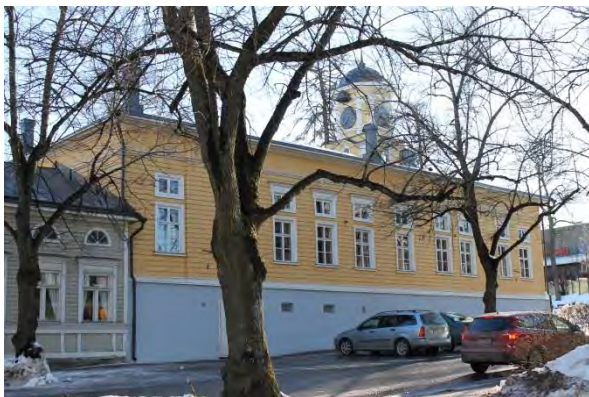
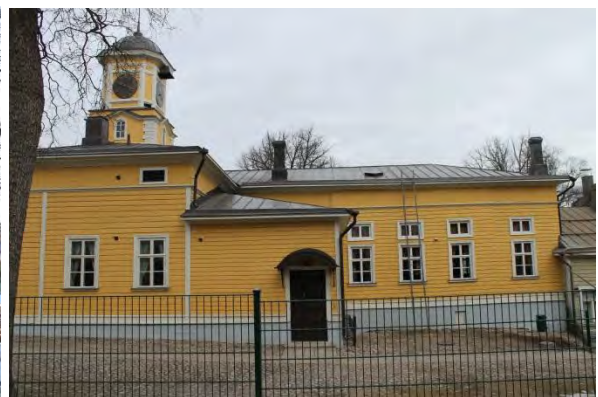
Raatihuoneen julkisivut ovat vaakalaudoitusta ja väritys on kartanonkeltainen. Valkoisella korostetuilla yksityiskohdilla ja kellotornin korostetuilla kulmilla on haettu kartanorakentamisessakin tyypillistä kivistä rakennuksen mielikuvaa. Alkuperäisen mustan lautakaton sijaan rakennuksessa on konesaumattu ja mustaksi maalattu peltikatto. Perustukset ovat rapatut vaaleanharmaat.

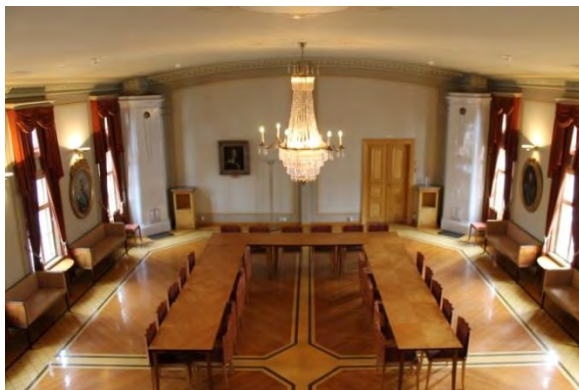
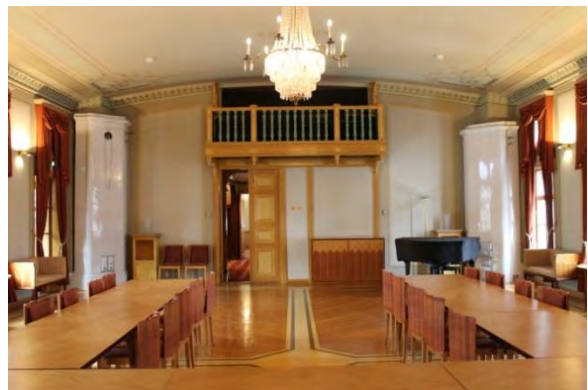
Vuonna 1845 rakennettu suuri juhlasali on Raatihuoneen edustavin tila. Huoneen katto on holvi-mainen ja siinä on kauniit kattomaalaukset. Kattomaalaukset on tehty luultavasti 1885 keisari Aleksanteri III:n vierailua varten. Samaan aikaan rakennettiin myös musiikkiparven jatkoksi sorvityylinen parvi. Kokoushuoneet ovat rakennuksen alkuperäistä osaa.

Juhlasali. Vasemmanpuoleisessa kuvassa sisäänkäynti viereiseen rakennukseen.

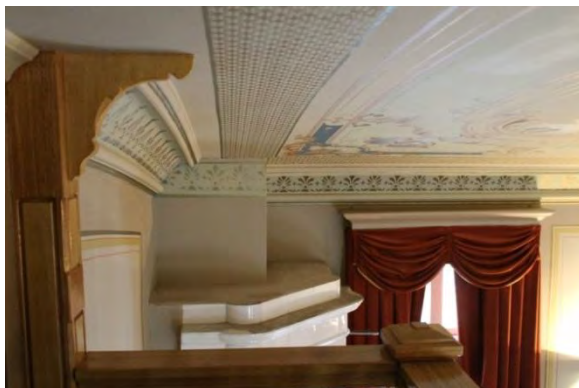
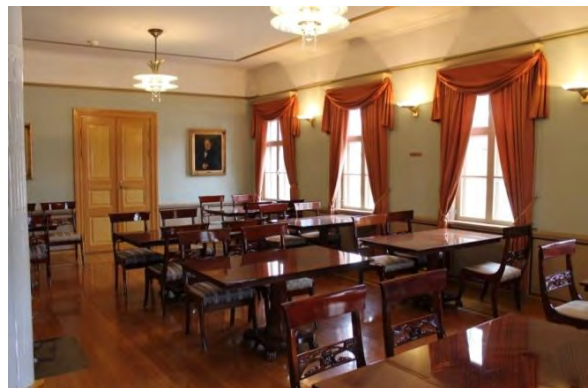
Juhlasalin kattoa. Oikeanpuoleisessa kuvassa toimistohuone.

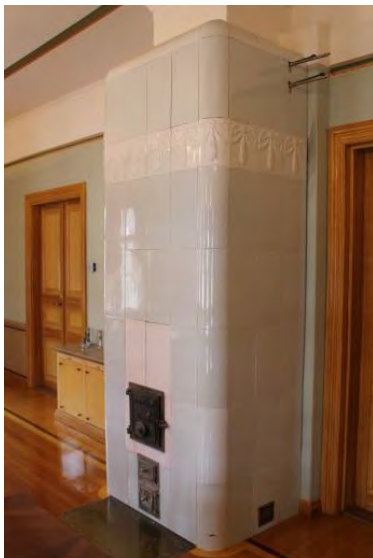
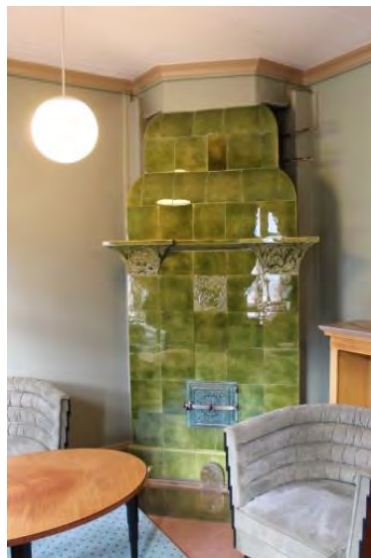
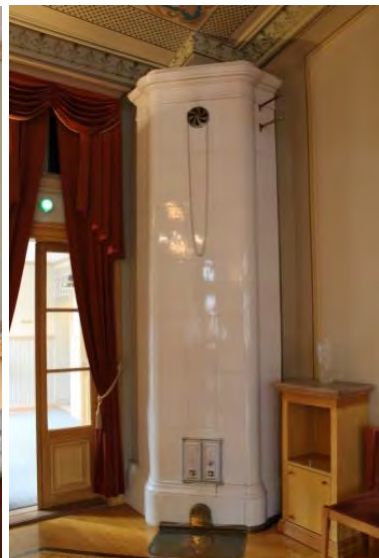
Raatihuoneen sisustus on vuoden 1991 entisöinnin mukainen. Entisöinnin yhteydessä alkuperäisiä lattioita ja seiniä palautettiin esiin. Kakluuneja lämmitetään maakaasulla, joiden säätölaitteet ovat uunien viereisissä pöytäkaapeissa. Kalusteina on mm. alkuperäisiä kunnostettuja kalusteita ja valaisimia, joista osa on löydetty talon vintiltä ja osa teetetty. Pienen juhlasalin ja kahden vierisen kabinetin huonekalut ovat Biedermeieria sekä Eliel Saarisen kalusteita. Ison juhlasalin ja niin sanottu herrojen huoneen kabinetin tuolit on suunnitellut Antti Evävaara Intarsia Oy:stä. Päiväkodin tilojen kaikki pintamateriaalit on uusittu. Alkuperäisestä sisustuksesta rakennuksen siinä osassa on jäljellä vanhoja lämmitysuuneja.

Raatihuoneen kakluuneja.

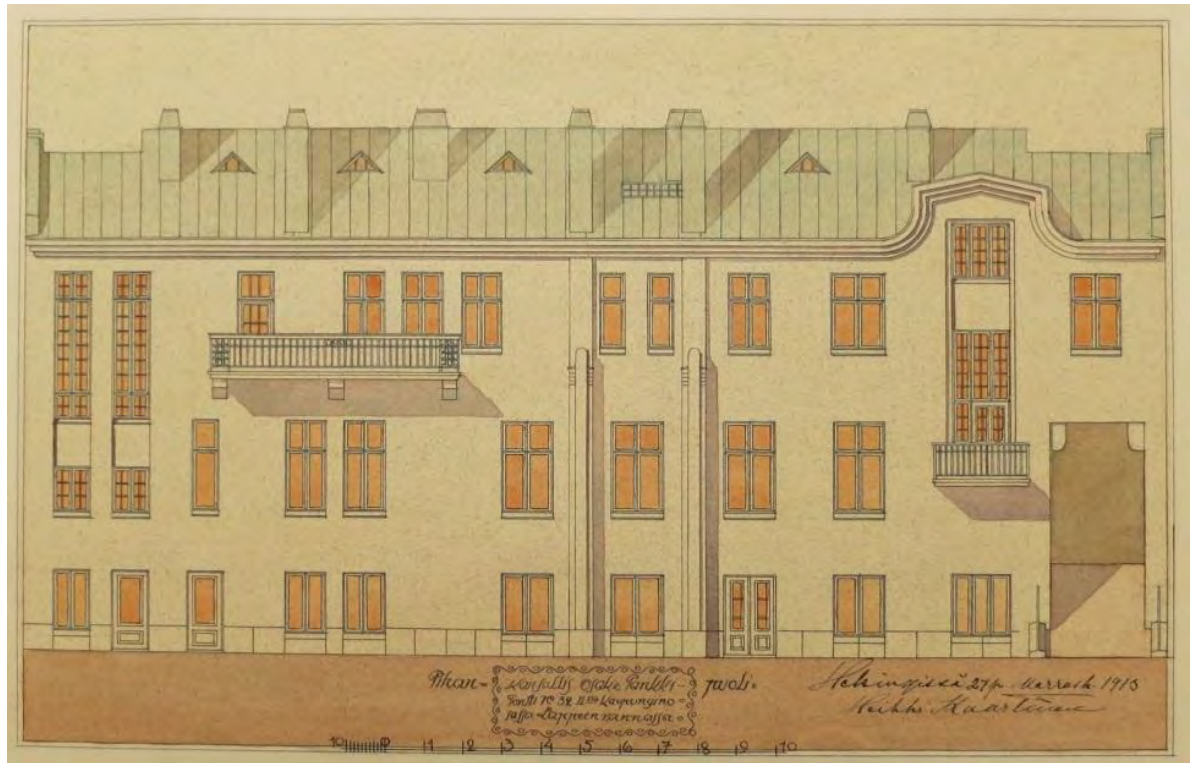
Koulukadun puoleinen julkisivu on hyvin suoralinjainen ja symmetrinen. Julkisivumateriaalina on käytetty harmaata graniittia, joka ensimmäisessä kerroksessa ikkunoita reunustavana on lohko-pintainen ja muilta osin sileäpintaista graniittilevyä. Ensimmäisen kerroksen ikkunat on jaettu yhdellä vaakajakokarmilla. Yläikkuna toimii tuuletusikkunana. Toisen kerroksen ikkunat ovat neli-ruutuiset. Ikkunoiden karmit ja puitteet on tehty jalopuusta ja lakatut. Ikkunat sijoittuvat nauhamaisiin riveihin.

Julkisivun keskellä räystääslinjassa sekä toisen kerroksen ikkunoiden päällä kohoavat naturistiset koristukset. Myös jokaisen toisen kerroksen ikkunan yläpuolelle sijoittuu pieni koristus ja rakennuksen länsiosan sisäänkäyntiä reunustaa koristepunos. Julkisivun yläpuolella olevan korostuksen alapuolella lukee teksti Kansallis-Osake-Pankki. Molemmissa päädyissä on matalammat, lyhyet siipiosat, joissa toisessa on sisäänkäynti ja porrashuone. Toisessa on porttikongi ja ylempänä liiketiloja. Porttikäytävään johtaa koristeellinen rautaportti. Ulko-ovet ovat massiivipuisia peiliovia, joiden potkupellit ovat kuparista. Myös kattomateriaali on kuparia.

Julkisivupiirros alkuperäisten 27.11.1913 päivättyjen suunnitelmien mukaan. (Arkkitehtuurimuseo)

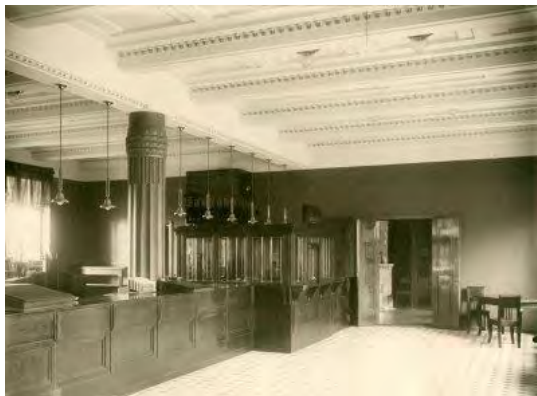
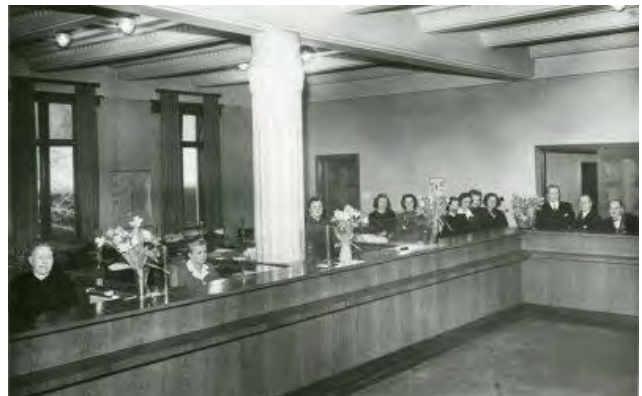
Vasemmalla koristeellinen pankkisali vuonna 1927. Oikealla pankkisali vuonna 1950. Palvelutiski on muuttunut pelkistetyimmäksi ja valaisimet ovat vaihtuneet. (ELKA / Nordea Pankki Suomi Oyj, arkisto)

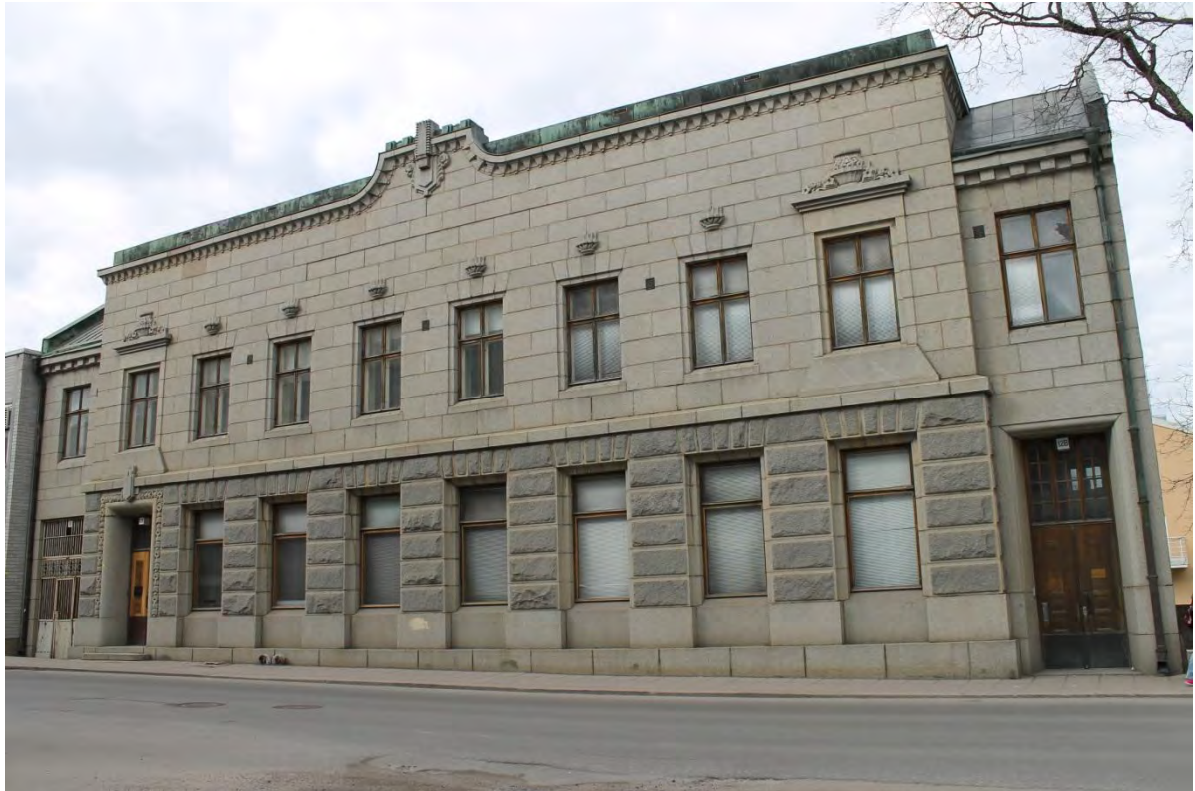
Rakennuksen pääjulkisivu.

Rakennuksen historian aikana tapahtuneet käyttötarkoituksen vaihtelut eivät juuri näy rakennuksen ulkohahmossa. Kadun puoleinen graniittinen pääjulkisivu yksityiskohtineen on säilyttänyt alkuperäisyytensä hyvin ja korjaukset on tehty pieteetillä. Ikkunan puitteet ja ulko-ovet ovat tammea. Vasemmanpuoleinen ulko-ovi on uusittu alkuperäisen mallin mukaisena. Kuparikatto on osittain patinoitunut kauniin vihreäksi. Alkuperäinen rautaportti on päässyt ruostumaan.

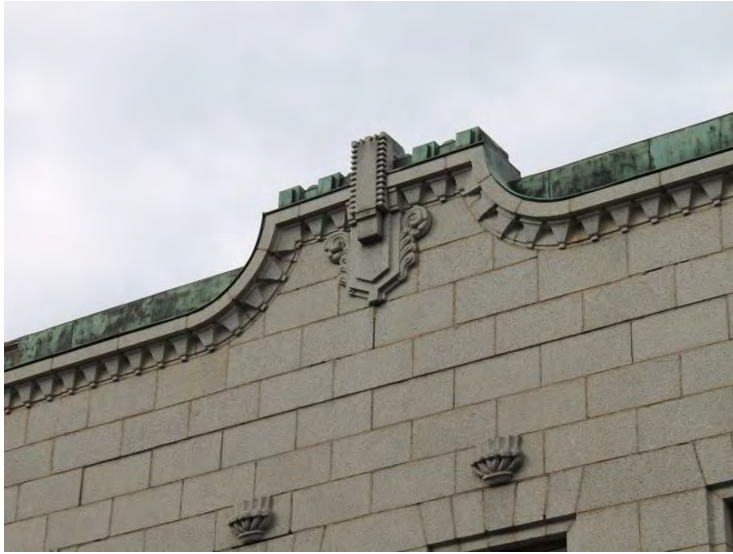
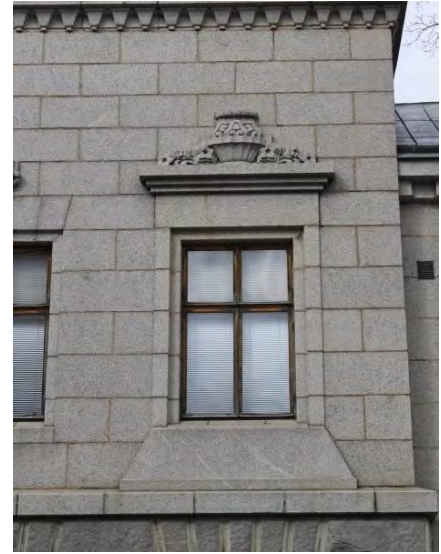
Räystäslinjan ja ikkunakoristeiden yksityiskohtia.

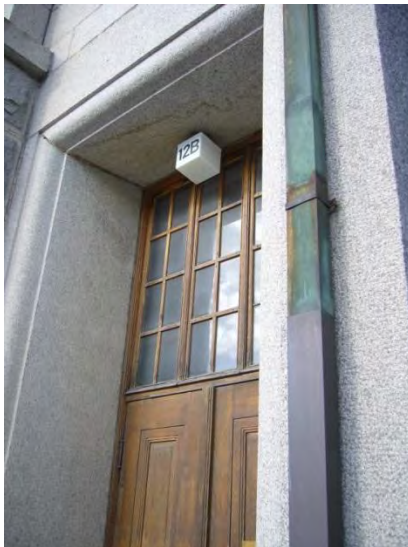
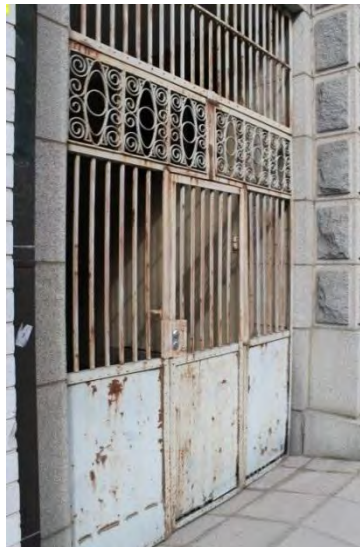
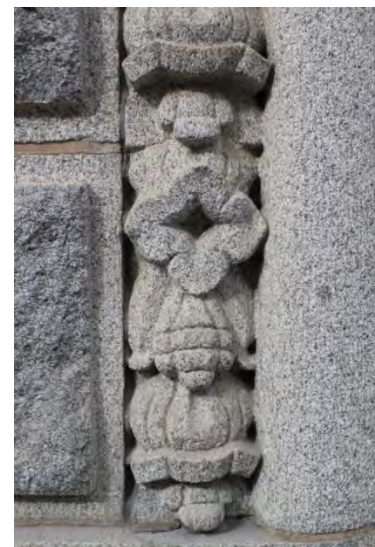
Koulukadun puoleisen julkisivun yksityiskohtia.

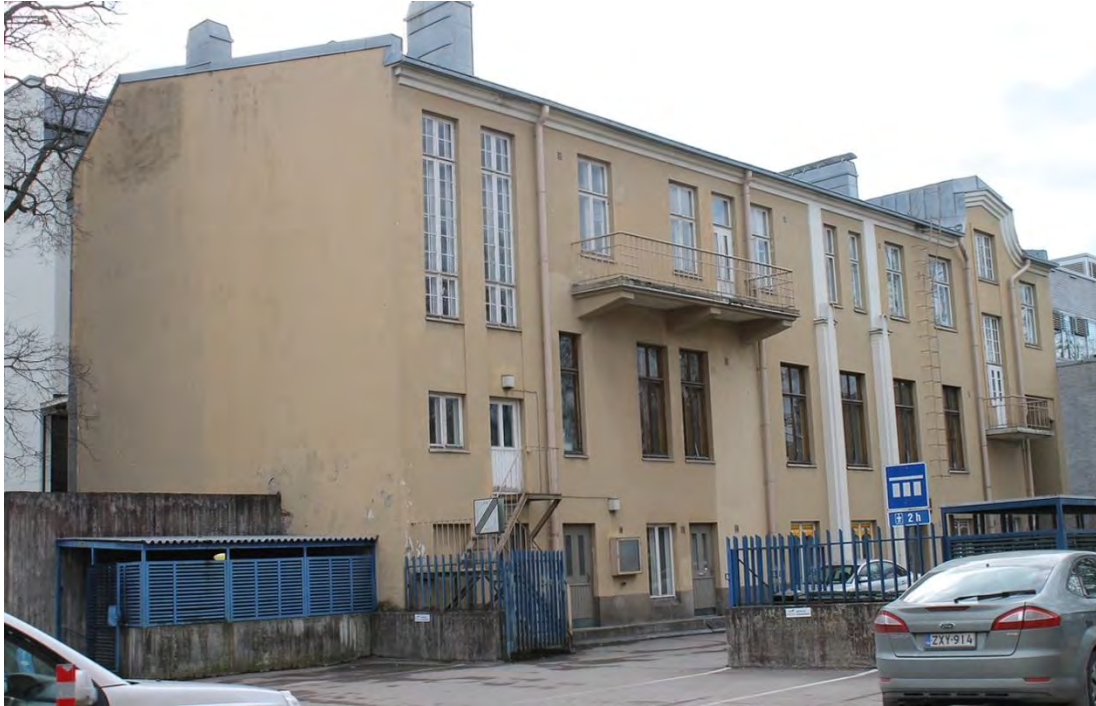
Rakennuksen sisäpihan puoleinen julkisivu. Pihan betonirakenteet ja kaiteet liittyvät seurakuntatalon pysäköintiratkaisuun.

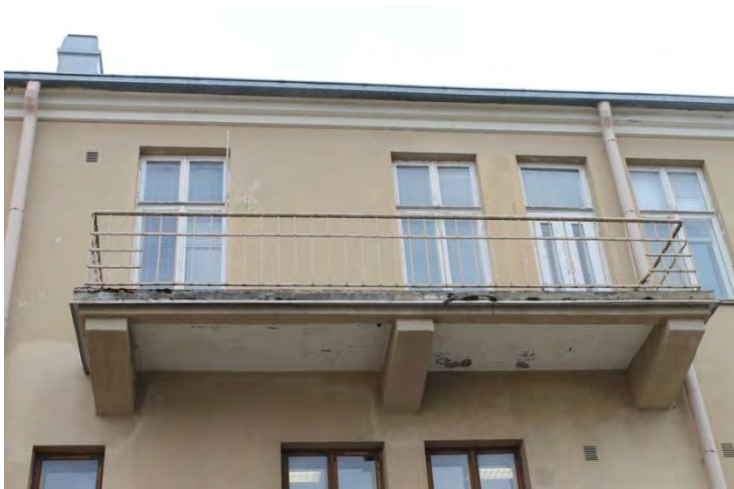
Alkuperäisten piirustusten mukaan parvekkeen ovi on sijainnut vasemmanpuoleisen ikkunan paikalla. Kuvassa oikealla porttikäytävään rakennettu tuulikaappi.

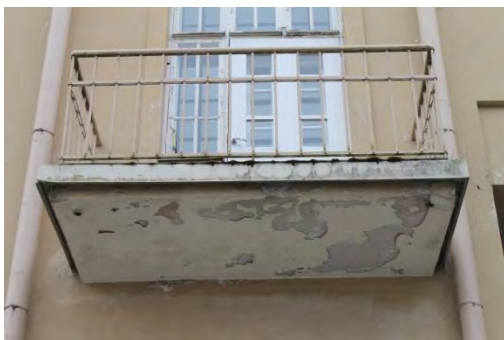
Alkuperäisiin rakennuspiirustuksiin verrattuna kellarikerroksen idän puoleisessa päädyssä olisi ollut alun perin ikkuna. Alkuperäisissä piirustuksissa on myös yhden oviaukon kohdalla ollut ikkuna. Vuoden 1964 lupapiirustuksissa toinen ikkunoista on muurattu umpeen ja ikkuna-aukko on muutettu oveksi. Toisessa kerroksessa parvekkeen yhteydessä olevan oven paikkaa on vaihdettu parvekkeelle auenneen ikkunan kanssa.

Rapatuissa julkisivuissa on nähtävissä vaurioita.

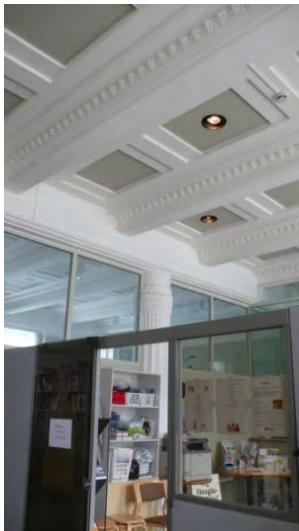
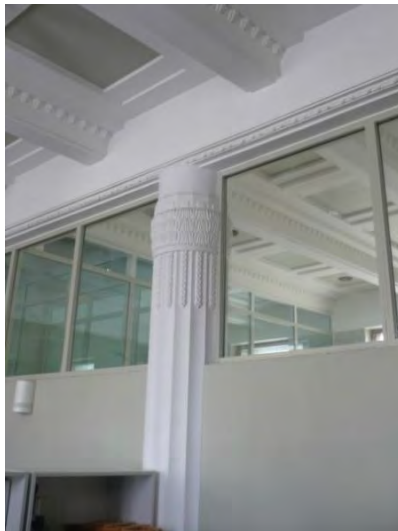
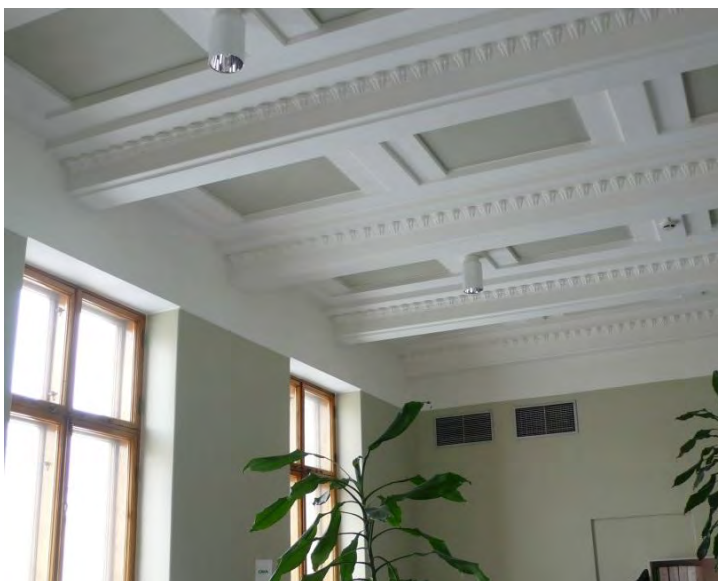
Viimeisimmässä remontissa vanha pankkisali on jaettu pienempiin osiin yläosastaan lasisten väliseinien avulla. Katon näkyminen antaa viitteitä alkuperäisestä pankkisalista.

Entisen pankkisalin katto on ilmeisesti alkuperäinen tai ainakin alkuperäisen kaltainen.

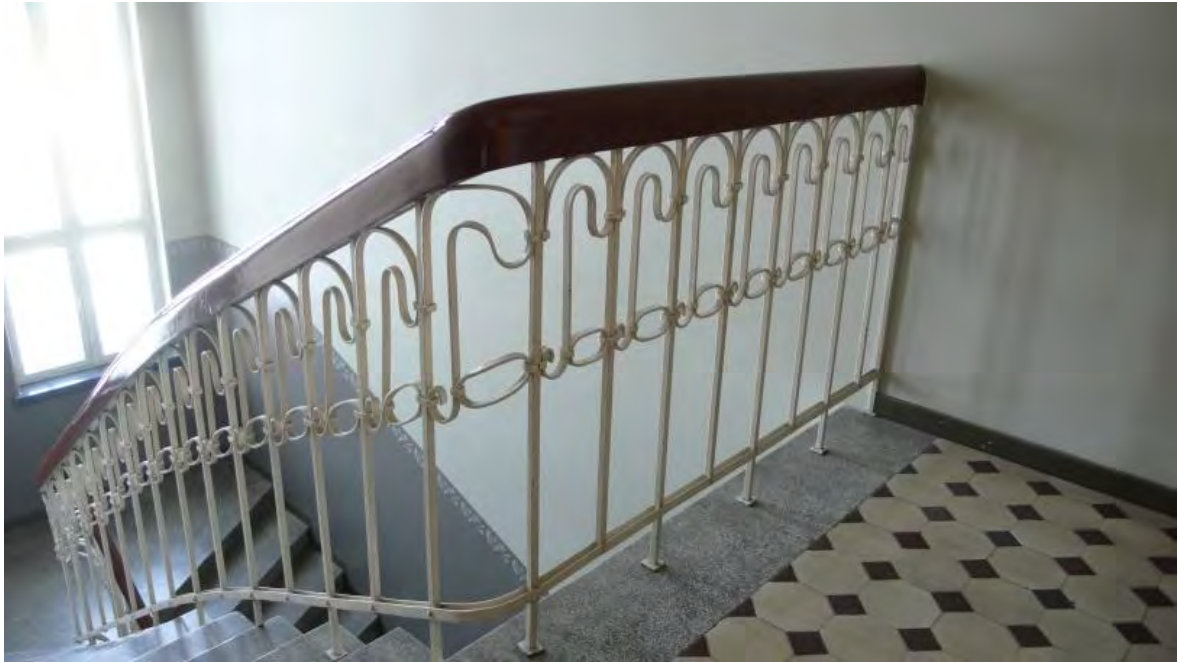
Porrashuoneet ovat säilyttäneet alkuperäisen asunsa ja materiaalinsa.

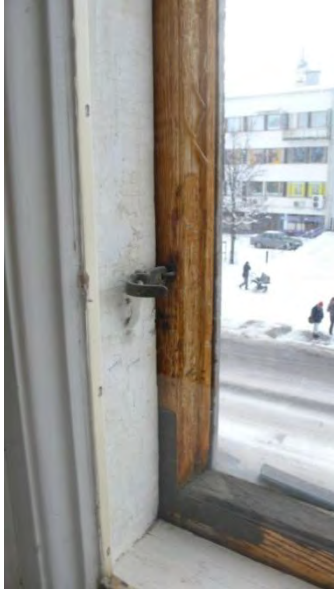
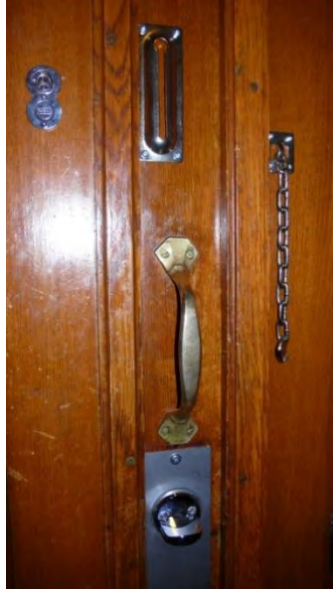
Vuosien kuluessa rakennuksessa on tehty suuria muutoksia ja alkuperäisiä pintakäsittelyjä, materiaaleja, rakennusosia ja kiinteää sisustusta on jäljellä toisessa kerroksessa hyvin vähän. Parhaiten säilyneitä ovat porraskäytävien materiaalit ja yksityiskohdat ja alkuperäiset ikkunat ja niiden lasitukset ja heloitukset. Ensimmäisessä kerroksessa on säilynyt vanhan pankkisalin katto ja salin sekä eteistilan koristeelliset pilarit. Ensimmäisessä kerroksessa ja kellarikerroksessa osa ovista on alkuperäisiä.

Alkuperäisiä messinkiheloja.

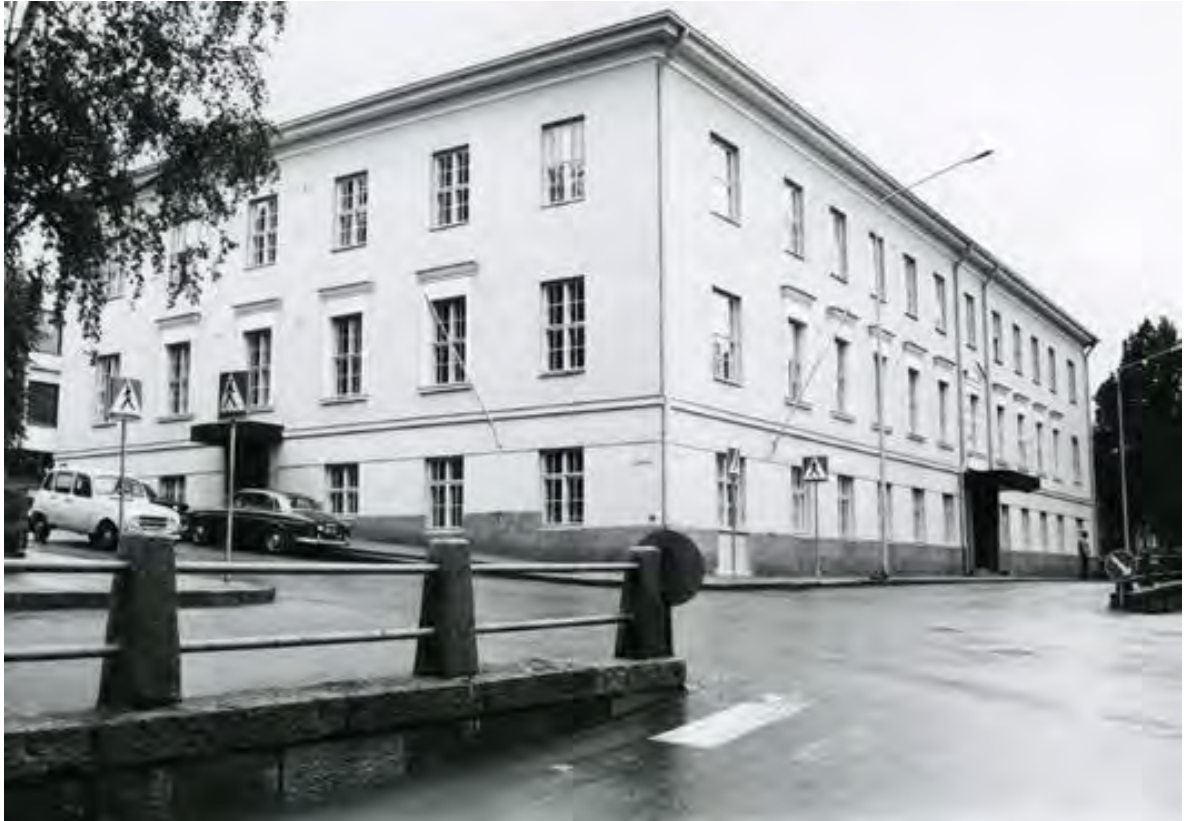
Vasemmalla kuva vuodelta 1976 (Etelä-Karjalan museo / L. Putkonen) ja oikealla kuva vuodelta 1987 (Etelä-Karjalan museot / Aarne A. Mikonsaari). Kuvissa näkyvät alkuperäisestä arkkitehtuurista poikkeavat uudet funkis-tyyliset sisäänkäyntikatokset, jotka on tehty vuonna 1941 (J. Lankinen).

Rakennuksen pääsisäänkäynti on säilynyt 1940-luvun asussaan, joka edustaa rakennuksen muusta arkkitehtuurista poikkeavaa funkis-tyyliä. Kaarevakulmainen kuparikatos ja sisäänkäyntisivyennyksen lakattu sormipanelointi poikkeavat rakennuksen muusta arkkitehtuurista. Kirkkokadun puoleisen sisäänkäynnin yläpuolelta uudempi sisäänkäyntikatos on purettu ja sisäänkäynti on palautettu alkuperäisen tyylin mukaiseksi. Pääsisäänkäynnin graniittiportaikko on uusittu ja varustettu esteettömyysvaatimusten mukaisella luiskalla. Rakennuksen edustalla on säilynyt korotettu katuosuus kaiteineen.

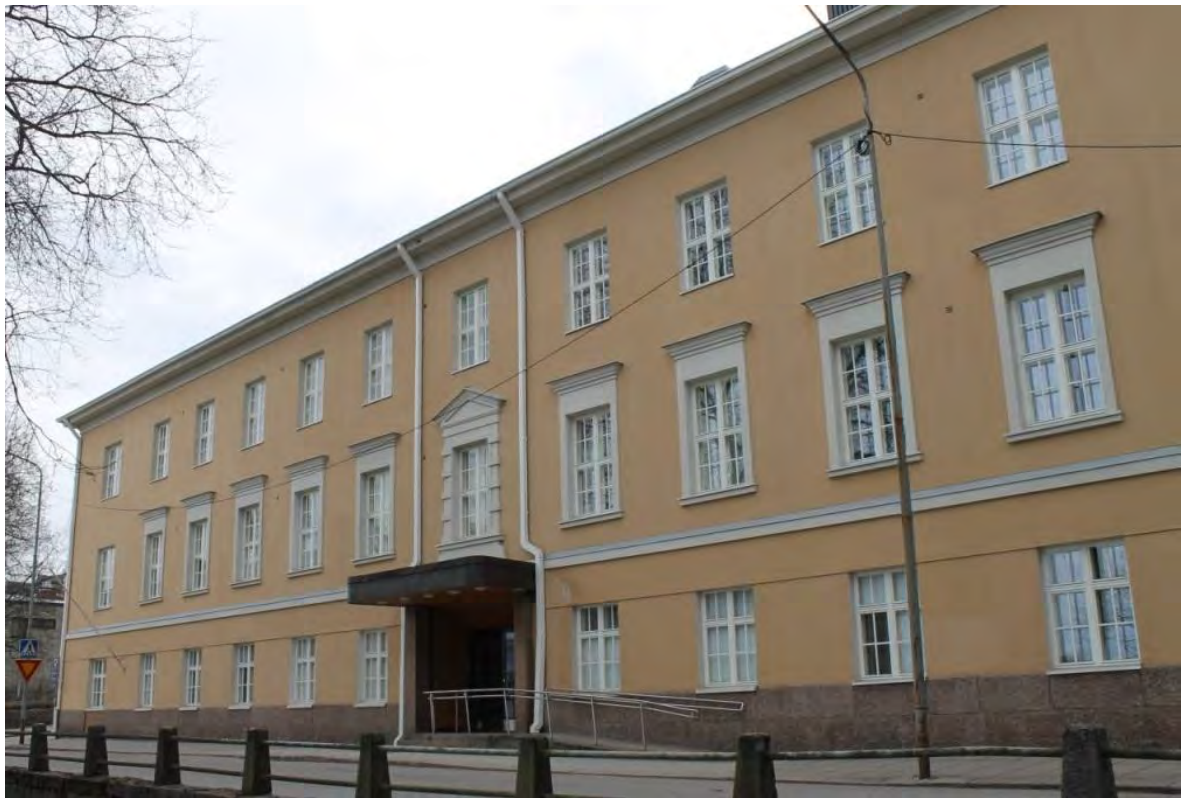
Julkisivu Raastuvankadulle. Kadun kahteen eri tasoon jakava aita graniittipylväineen näkyy kuvan etualalla.

Raastuvankadun ja Kirkkokadun kulmauksessa rakennuksella on kaupunkikuvaa jänteyttävä ja korttelikokonaisuutta vahvistava merkitys. Kaupunkikuvallista merkitystä korostaa rakentamaton Lotta-puisto, joka antaa tilaa ja arvoa rakennuksen näkyvyydelle. Alkuperäinen kadunkorotus graniittirakenteineen on arvokas lisä myös kaupunkikuvassa.

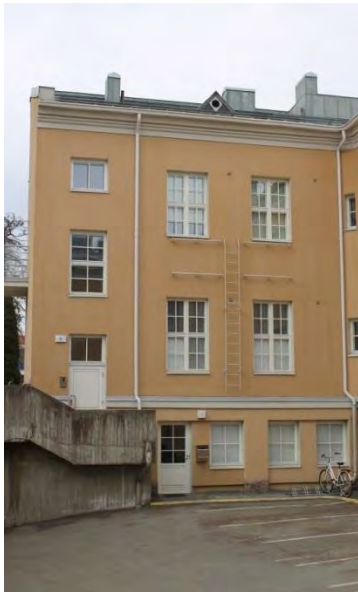
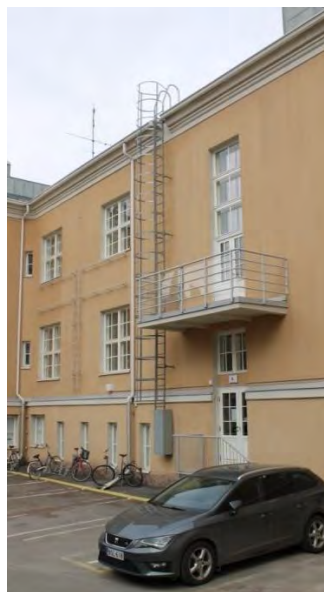
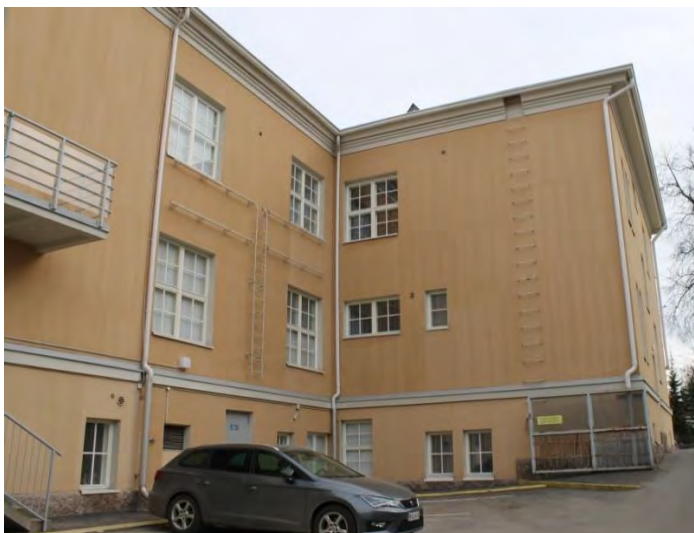
Julkisivut sisäpihalle.

Sisäpihan puolella ensimmäisen kerroksen ikkunoiden kokoja on muutettu vuonna 2014, kun rakennus muutettiin asuintaloksi. Myös yksi käytävätilaan johtanut ovi on muutettu asunnon ikkunaksi. Raatihuoneen puoleinen julkisivu on varsin umpinainen. Julkisivuun sijoittuu yksi toisen kerroksen asunnon parveke, jonka ikkunoita korotettiin vuonna 2014.

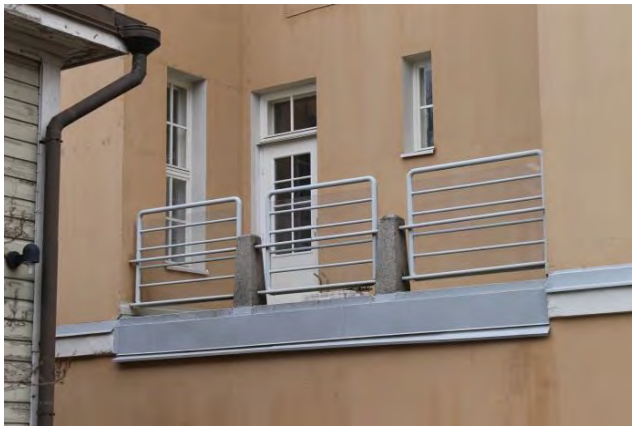
Parvekkeen alkuperäinen kaide ja sen korotus.

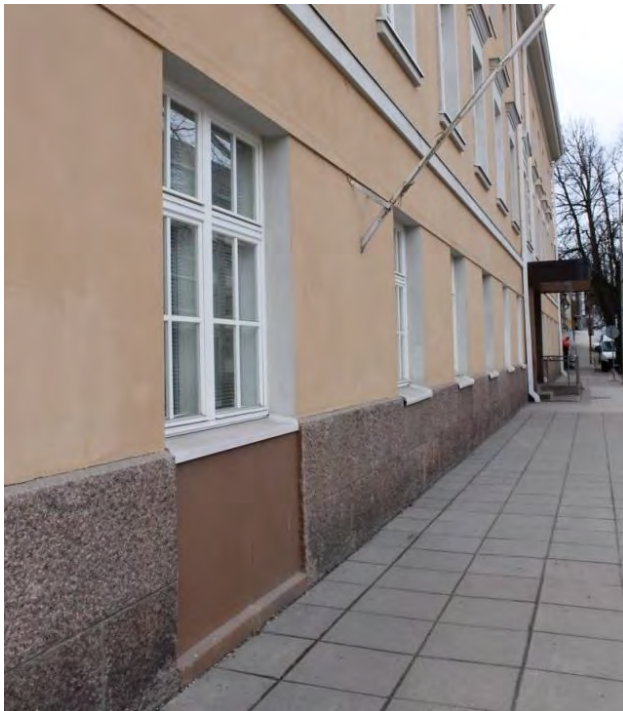
Raastuvankadun puoleisen toisen sisäänkäynnin vanha paikka näkyy vielä sokkelissa.
