Asiakirjatyyppi  
Raportti

Päivämäärä  
25.2.2017

# RAKENNUSINVENTOINTI KOULUKATU 10–14 JA RAASTUVANKATU 7-9

Päivämäärä 25.2.2017  
Laatijat Annu Tulonen, Tiina Heikkilä  
Kuvaus Rakennusinventointi  
Viite 1510022234

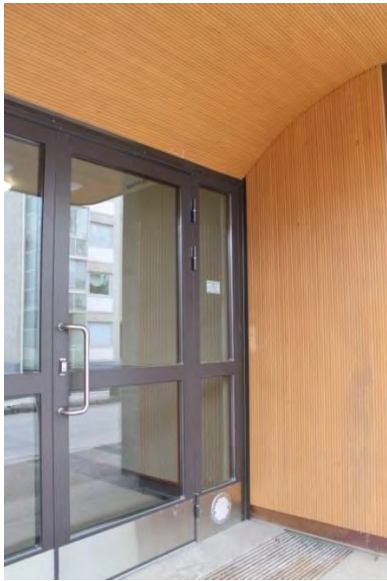
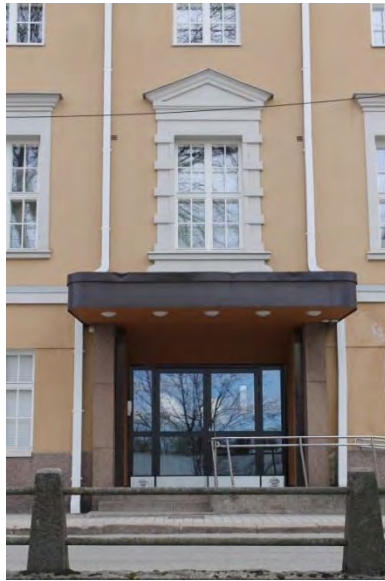
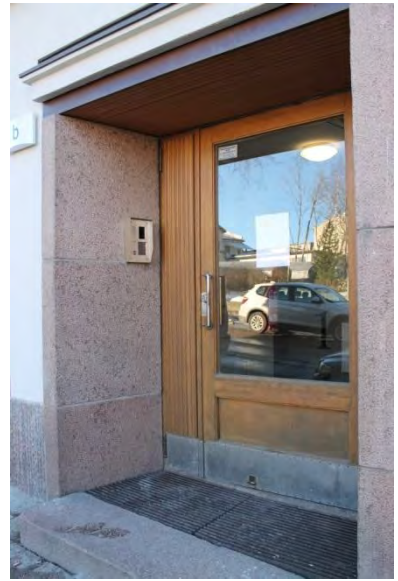
Rakennuksen pääsisäänkäynti. Oikean puoleisessa kuvassa Kirkkokadun puoleinen sisäänkäynti.

Rakennuksen pääsisäänkäynti on säilynyt 1940-luvun asussaan, joka edustaa rakennuksen muusta arkkitehtuurista poikkeavaa funkis-tyyliä. Kaarevakulmainen kuparikatos ja sisäänkäyntisivyennyksen lakattu sormipanelointi poikkeavat rakennuksen muusta arkkitehtuurista. Kirkkokadun puoleisen sisäänkäynnin yläpuolelta uudempi sisäänkäyntikatos on purettu ja sisäänkäynti on palautettu alkuperäisen tyylin mukaiseksi. Pääsisäänkäynnin graniittiportaikko on uusittu ja varustettu esteettömyysvaatimusten mukaisella luiskalla. Rakennuksen edustalla on säilynyt korotettu katuosuus kaiteineen.

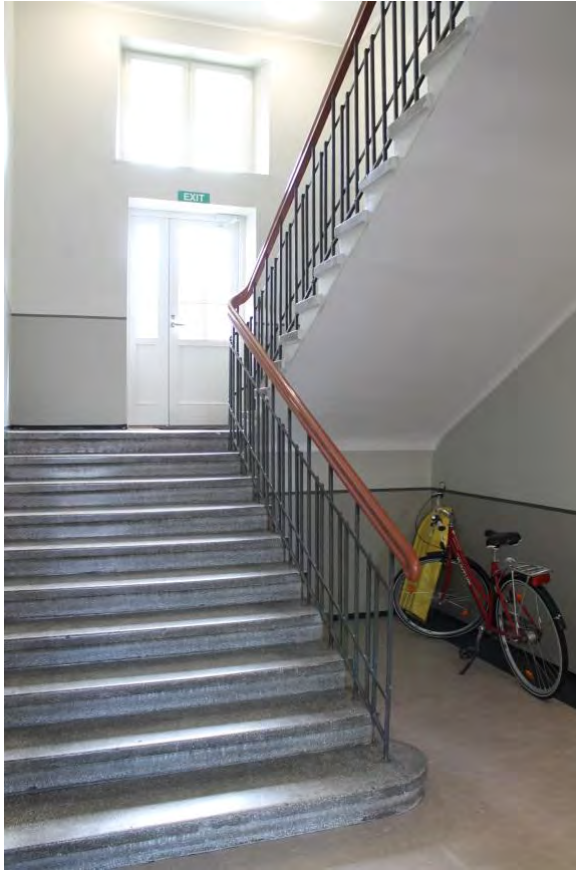
A-rapun ja B-rapun porrashuoneet.

Porrashuoneet ovat säilyttäneet alkuperäisen sijaintinsa. Niissä on nähtävissä myös alkuperäisiä rakenteita, kuten pääporrashuoneen ja C-porrashuoneen puujohteiset metallikaiteet. Osassa porrashuoneita on alkuperäiset mosaiikkibetoniset askelmat ja tasot. Muutoin lattiamateriaalit ja pinnat on uusittu. Osassa porrashuoneita portaat on päällystetty harmaalla betonilaatalla tai maalattu. Värimaailmaltaan kaikki porrashuoneet ovat valkoisen ja harmaan eri sävyjä. Hissi on rakennettu vuonna 1984. Sivuporrashuoneet B ja C ovat mittasuhteiltaan pääporrashuonetta pienempiä. Ne kuitenkin toistavat pääporrashuoneen värimaailmaa ja niissä on käytetty samoja materiaaleja.

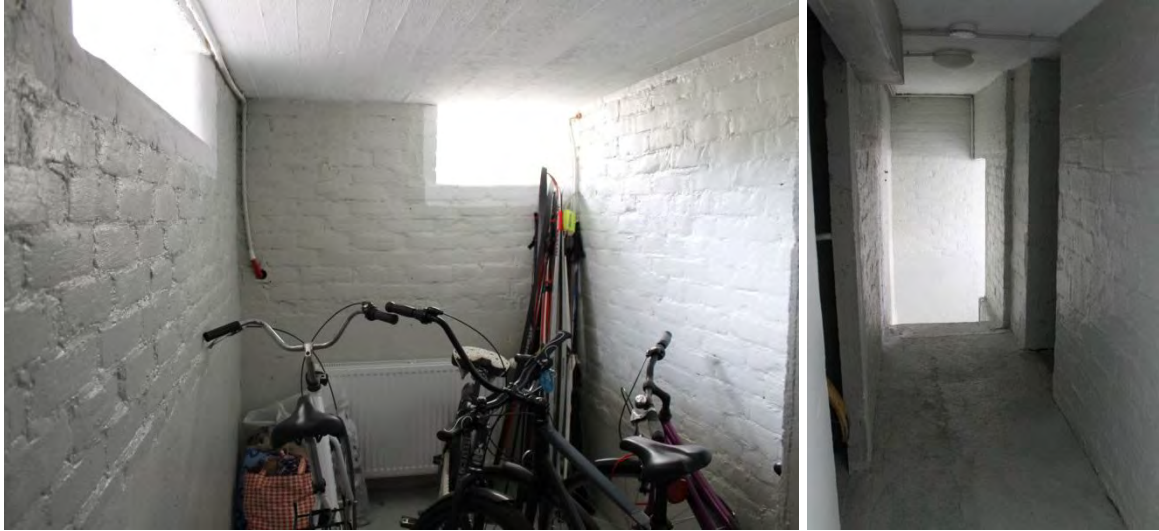
Ensimmäiseen kerrokseen sijoittuu useita pieniä ja matalia varastotiloja. Kellarin tilajako on pääosin alkuperäinen.

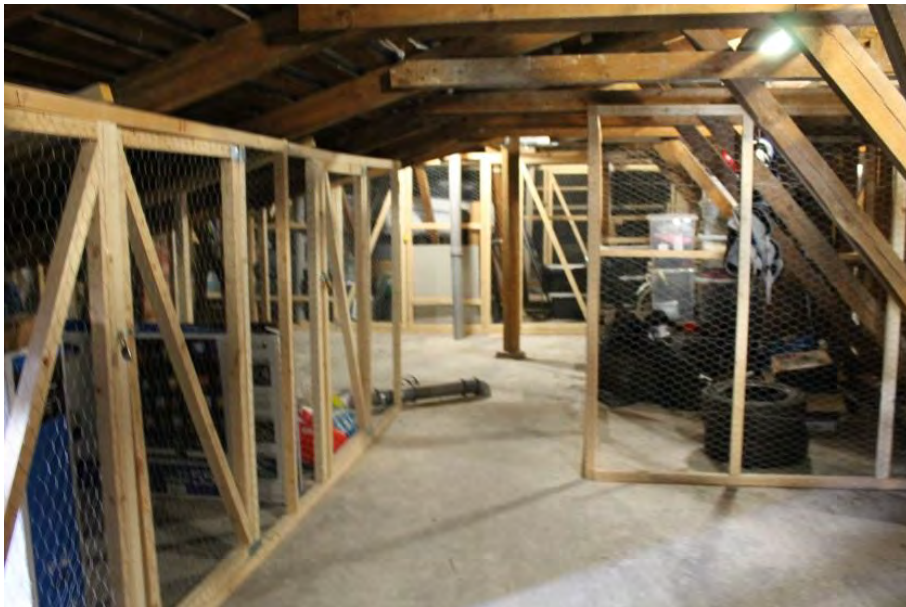
Ullakolla näkyvät kattorakenteet.

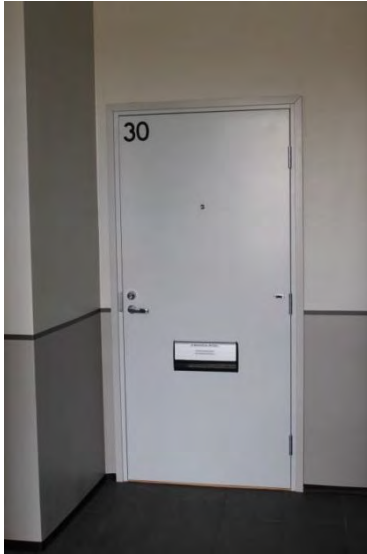
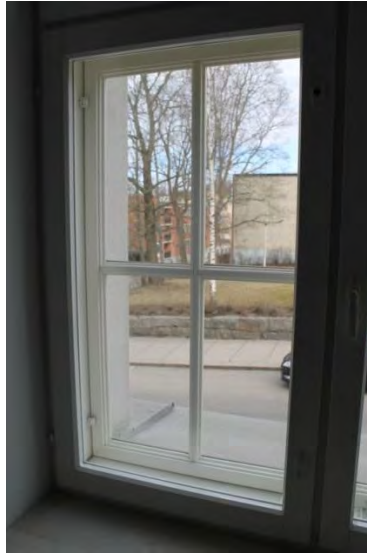
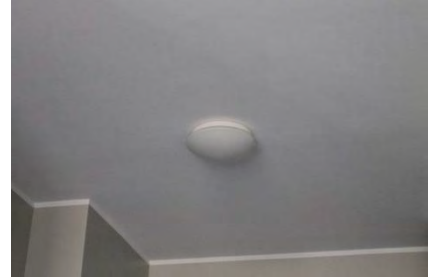
Asuntojen kerrostaso-ovet ovat valkoisia laakaovia. Kellarissa varastojen ovina on säilynyt alkuperäisiä puisia maalattuja peiliovia. Käytävien seinäpinnat ovat yläosastaan valkoiseksi maalatut ja alaosastaan harmaat. Lattiamateriaalina on portaissa käytetty betonimosaiikkia sekä harmaata betonilaattaa. Käytävien lattiat ovat vaalean beigen ja mustan väristä linoleumia tai muovimattoa.

Porrashuoneiden lähes kaikki ovet, ikkunat ja valaisimet on uusittu.

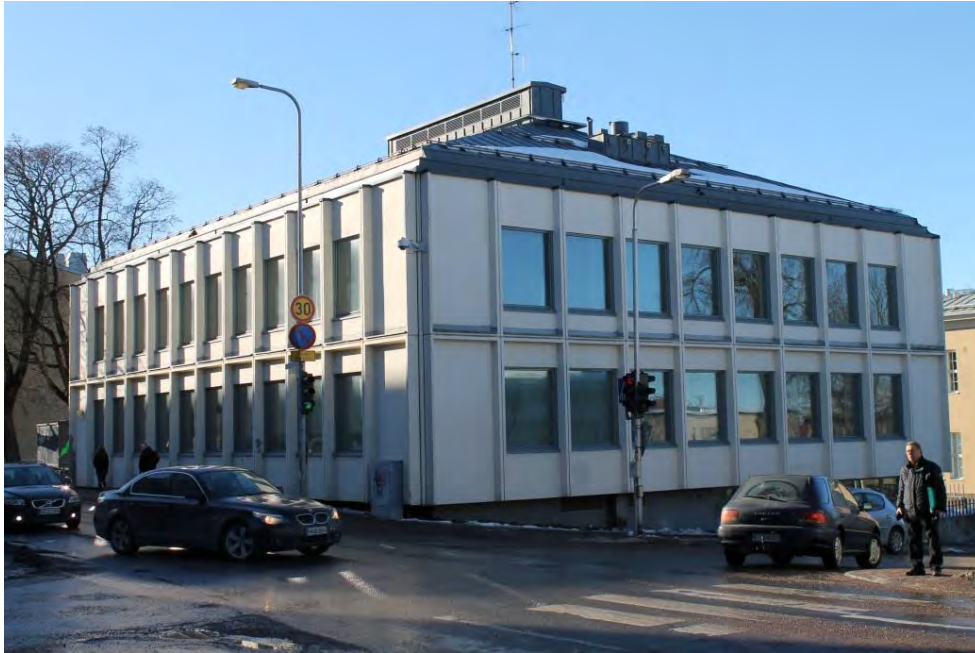
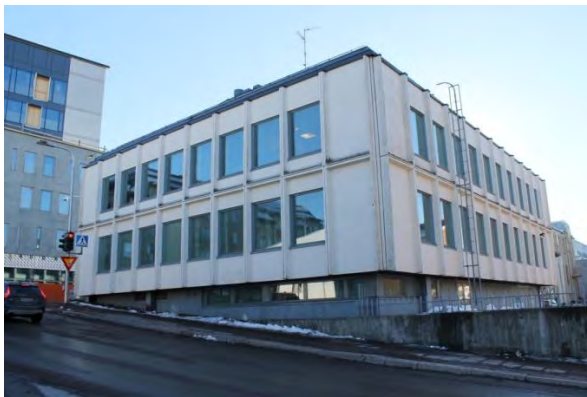
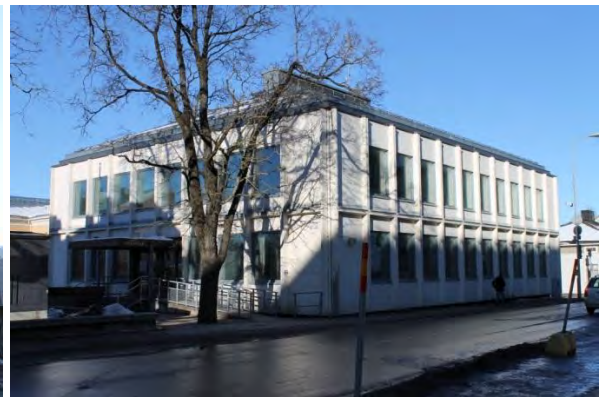
Julkisivut Koulukadun ja Kirkkokadun näkymissä.

Rakennus on pääosin säilynyt alkuperäisenä ulkohahmoltaan ja julkisivuiltaan. Merkittävin muutos rakennuksen ulkohahmossa on vuonna 2001 rakennettu grafiitinharmaaksi maalattu ja konesaumattu teräspeltinen aumakatto. Sisäänkäynnin yhteyteen on rakennettu luiska vuonna 1976. Rakennuksen julkisivu on kattoa lukuun ottamatta säilyttänyt alkuperäisen asunsa.

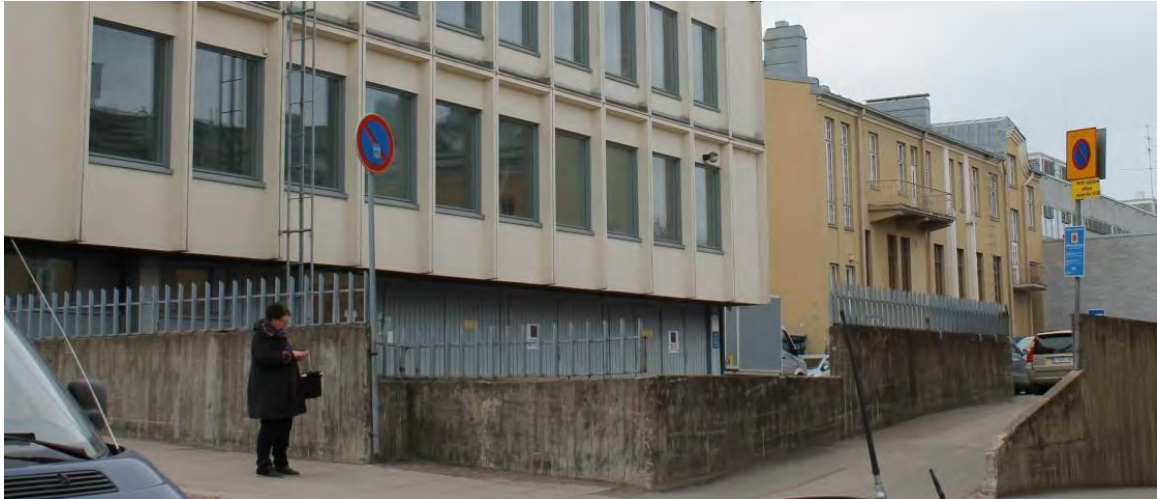
Sisäpihan puolella olevat betoniset rakenteet on rakennettu vuonna 1976 ja metalliaita vuonna 1986.

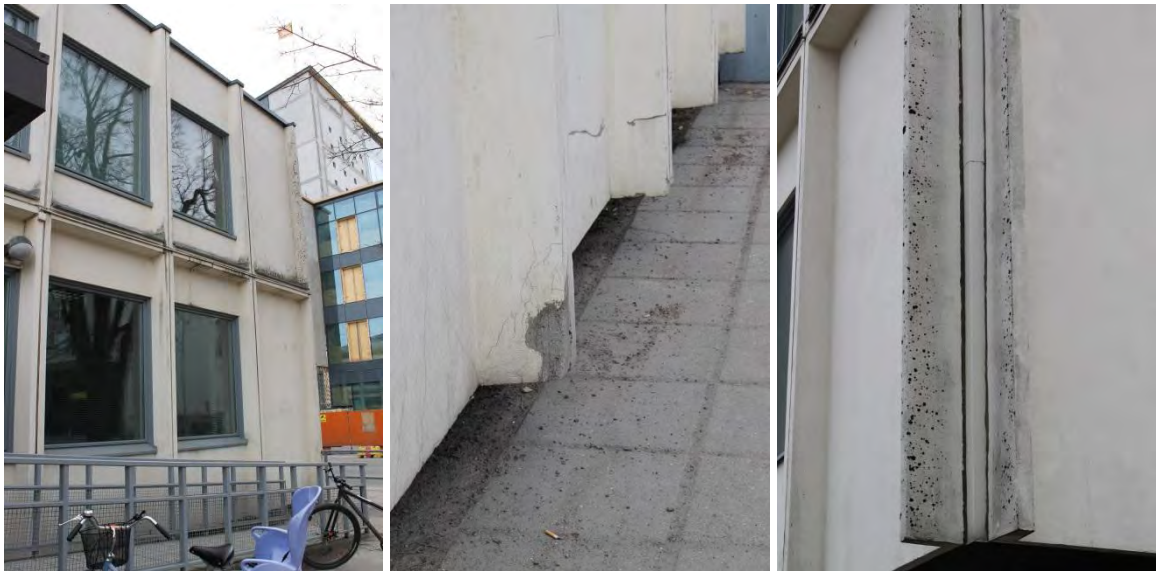
Julkisivussa on nähtävissä vaurioita.

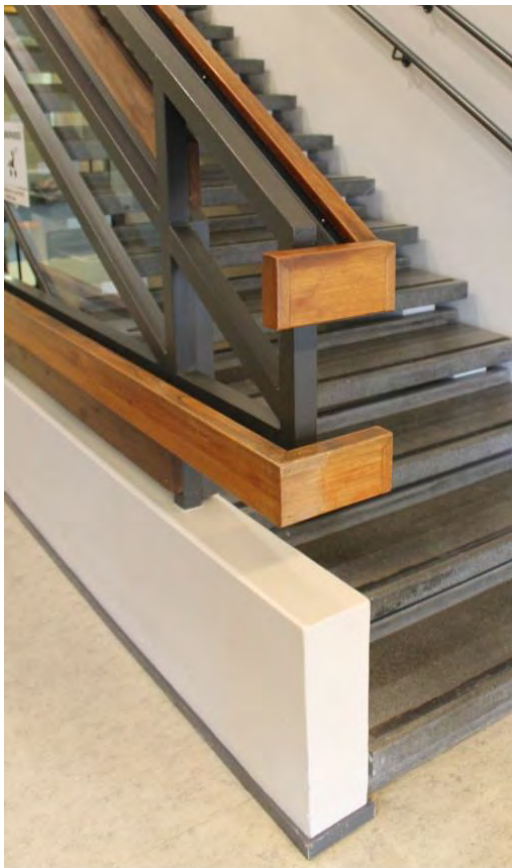
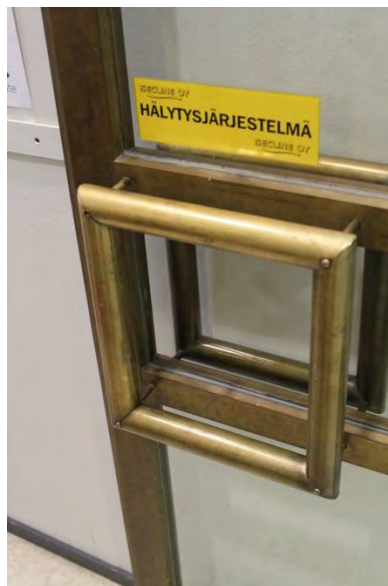
Pääporrashuoneen kaiteet ja messinkinen kädensija.

Alkuperäisiä tai alkuperäisen tyyliä rakennusosia ovat pääporrashuoneen puujohteinen metallikaide, joka on saanut lisäksi turvalasin, sekä porrashuoneen väliovet. Portaat ovat mosaiikibetonia. Porrashuoneen väliovissa on rakennuksen tyylin mukaiset messinkiset kädensijat.

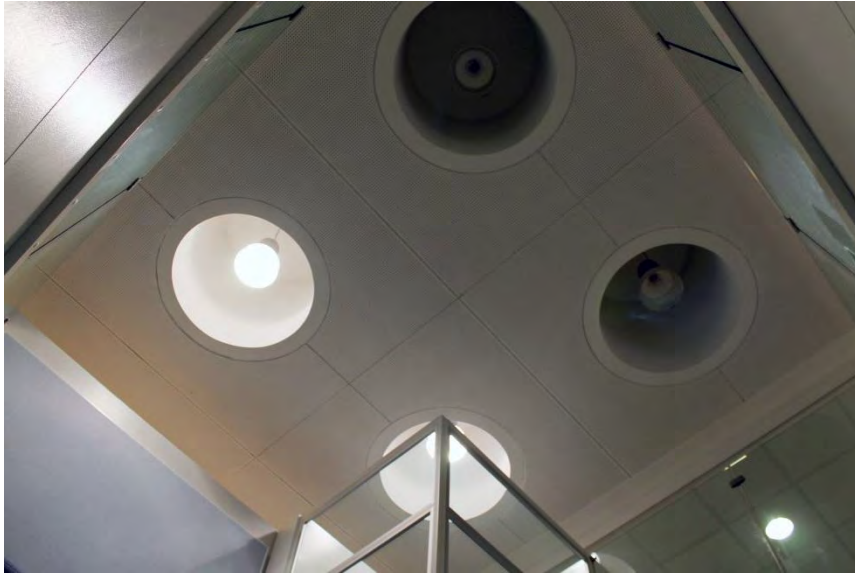
Kattoikkunat korvattiin valaisimilla kattomuodon muutoksen yhteydessä vuonna 2001.

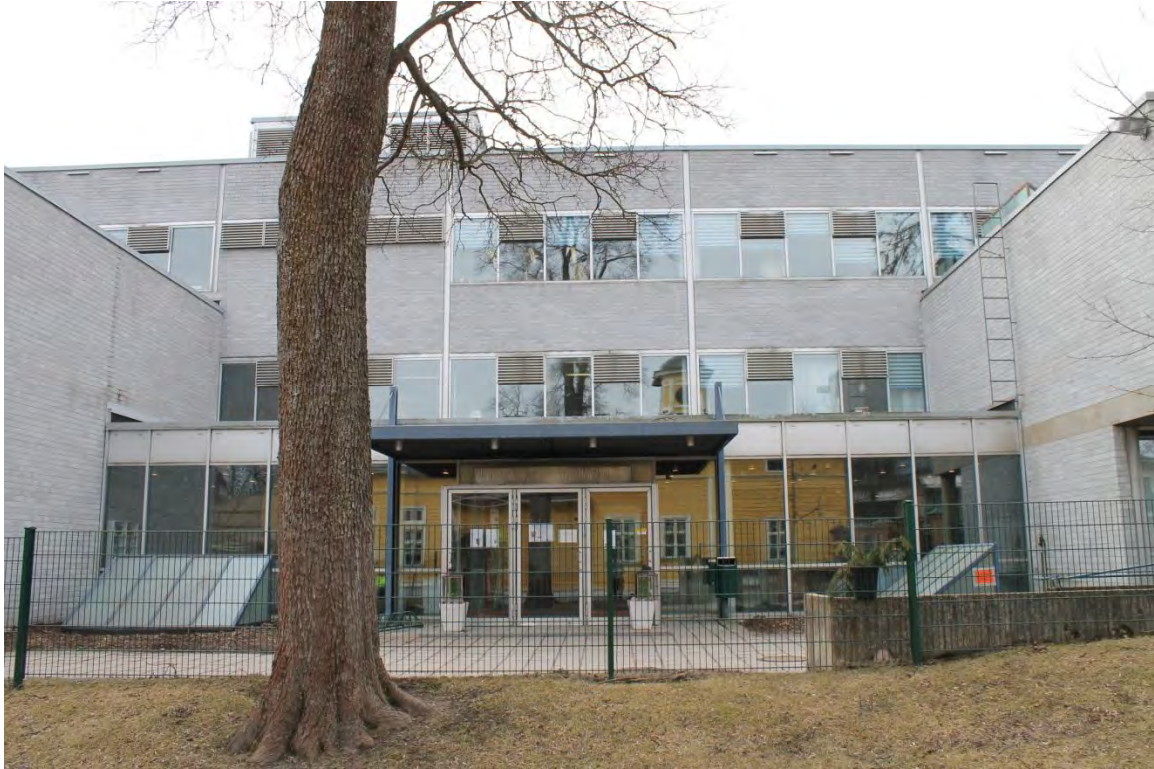
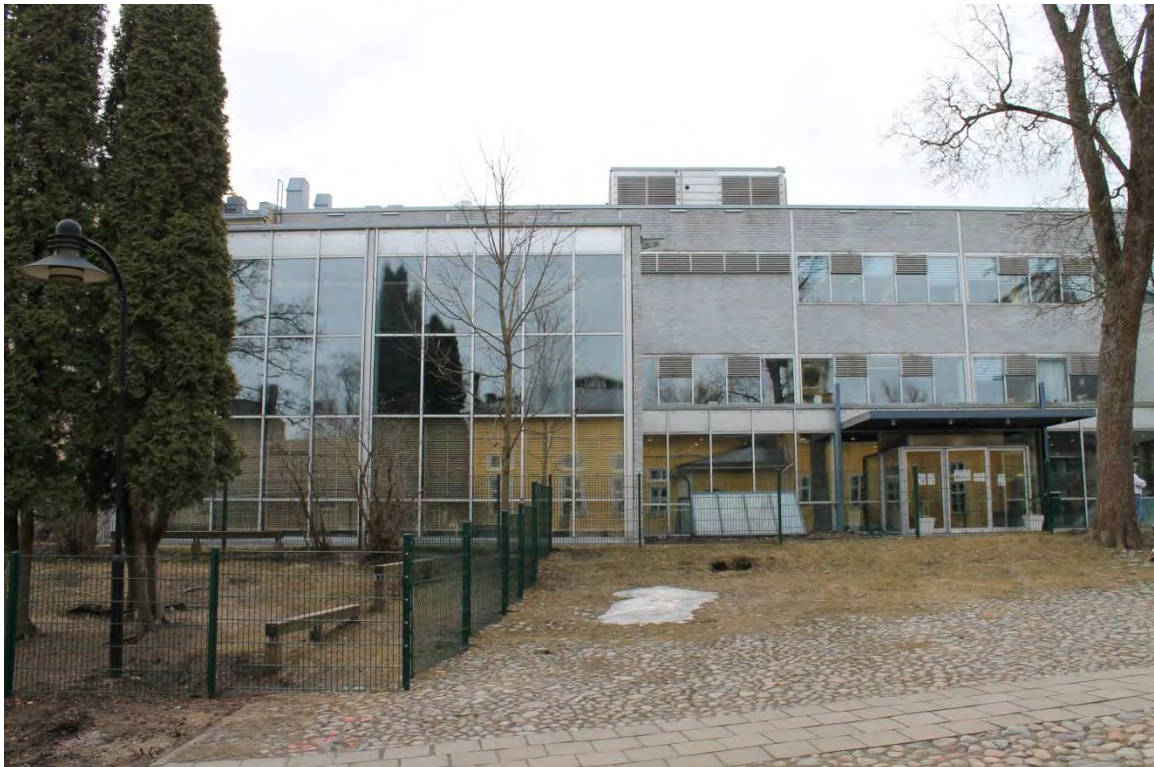
Arkkitehtuuriltaan, massoitteeltaan ja yksityiskohdiltaan rakennus on säilyttänyt täysin alkuperäisen asunsa. Rakennuksen ulkohahmo ja julkisivu ovat säilyneet muuttumattomina. Julkisivussa on kuitenkin nähtävissä paikoin kulumista, ylläpidosta aiheutuneita vaurioita ja harmaan kalkkihiekkakiven, alumiinin ja lasitusten huonokuntoisuutta.

Julkisivuotteita Raatihuoneen suuntaan

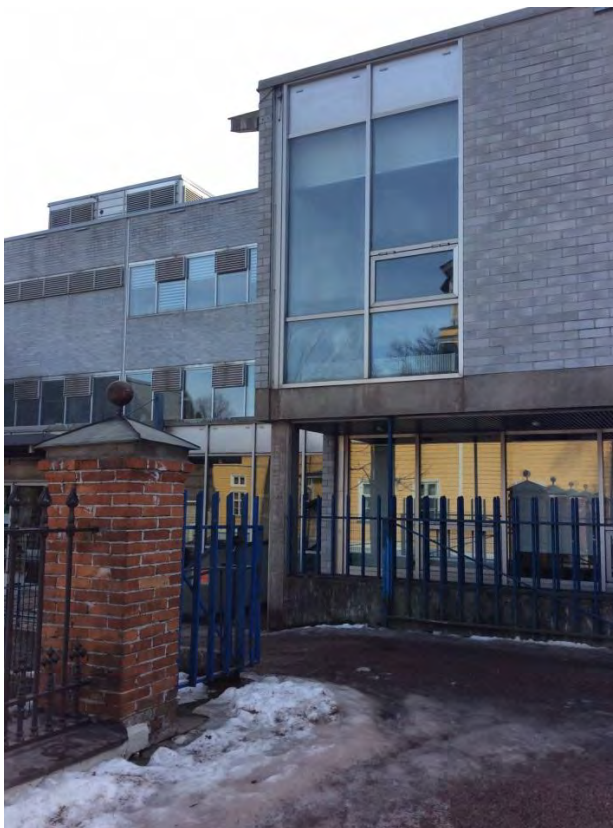
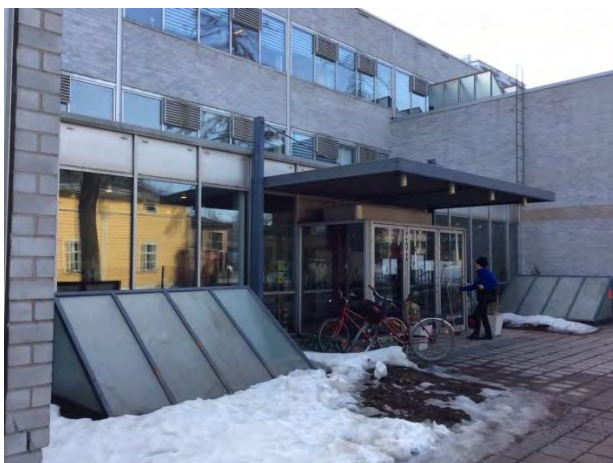
Alumiiniset ikkunoiden puitteet ja yksityiskohdat. Kolmionmuotoinen valokuilun kate toistuu teimana piha-alueella ja rakennuksen katolla.

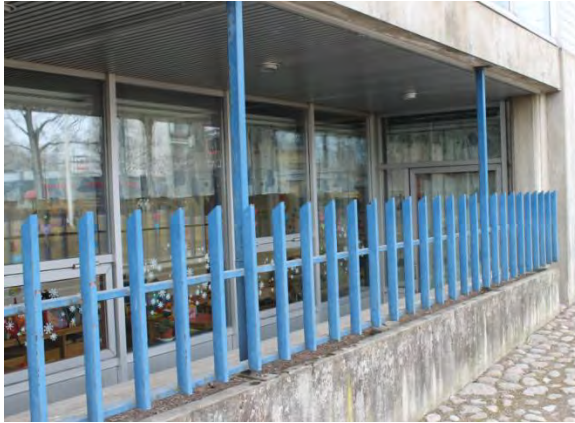
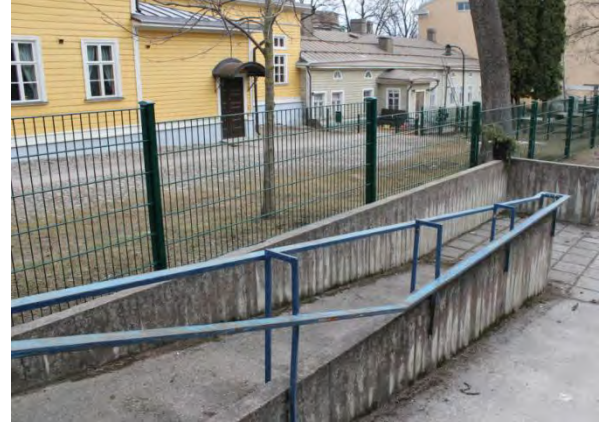
Luiska sinisine metallikaiteineen on alkuperäinen. Osa sisäpihan sinisistä metallikaiteista on vuodelta 1984.

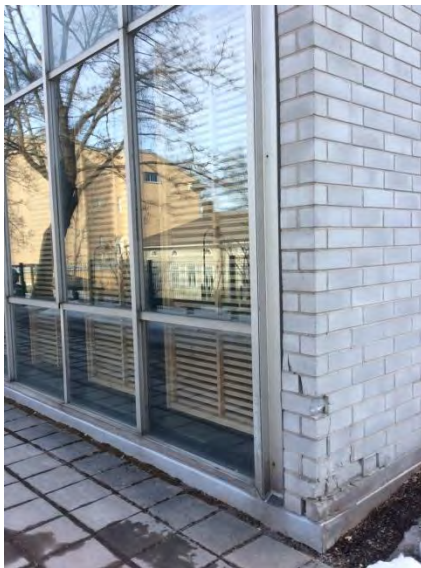
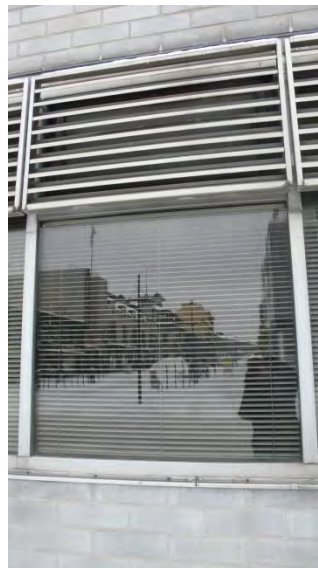
Kalkkiehiekkatiilen vaurioita ja ikkunadetaljeja.

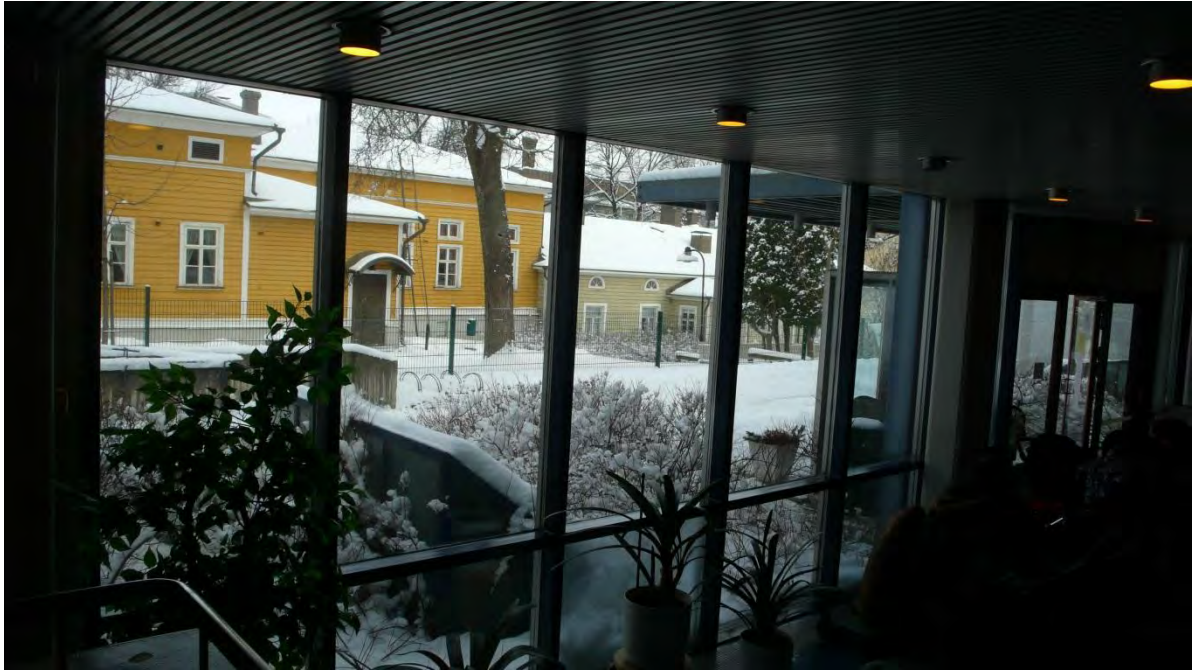
Aulatila sijoittuu pääsisäänkäynnin yhteyteen ja tilasta avautuu suurien lasipintojen läpi näkymä sisäpihalle ja raatihuoneelle. Aulan materiaalit ovat alkuperäiset. Lattioissa on siniset muovimatot. Rakennuksen väliovet ovat ikilevypintaisia ja väriykseltään kirkkaita. Aulatilasta toiseen kerrokseen johtaa avoportaikko. Seinäpinnat ovat valkoiseksi maalatut ja katto alumiinisäleikköä.

Avoportaikon yläpuolella olevat kattoikkunat ovat vuotaneet ja sisätiloissa on nähtävissä kosteusvaurioita.

Näkymiä pääaulasta.

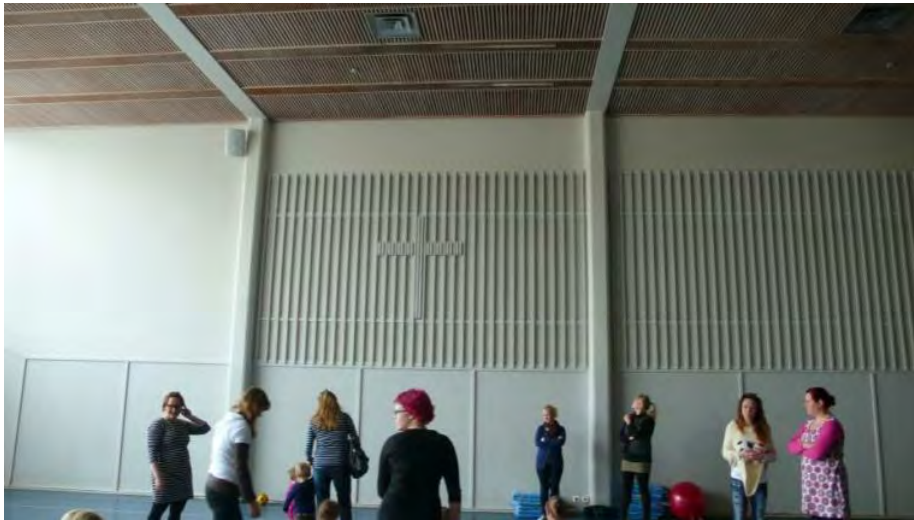
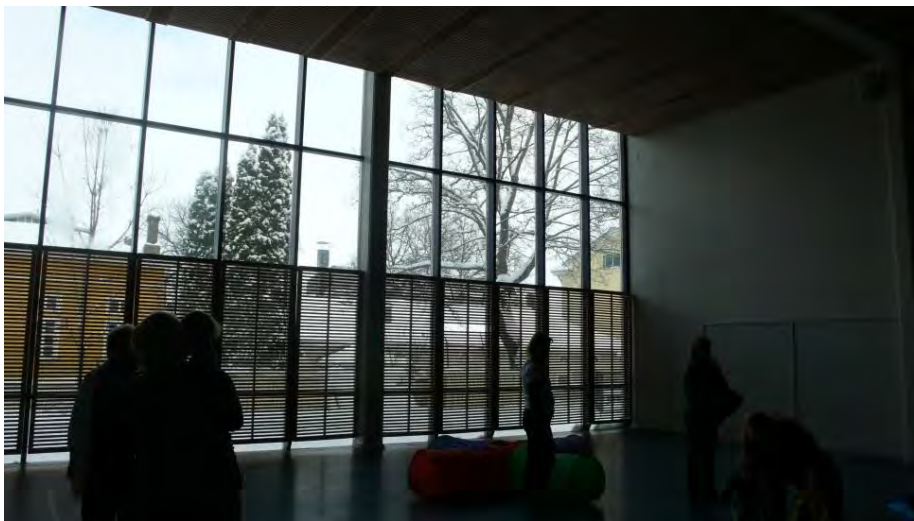
Seurakuntasali on suunniteltu sekä palloilukäyttöön että sakraaliliksi. Seurakuntasali muistuttaa aikakaudelle tyypillisesti ulkoasultaan enemmän liikuntasalia kuin sakraalitilaa. Salissa on puurimoitettu katto, jossa on upotetut valaisimet. Sisäpihan puoleinen seinä on kokonaan lasia ja tukirakenteet metallia. Ikkunat on salin puolelta suojattu puuritulöin. Itäpuoleista seinustaa koristaa puurimoitus ristikuviolla. Seinäpinnat on maalattu valkoisiksi.

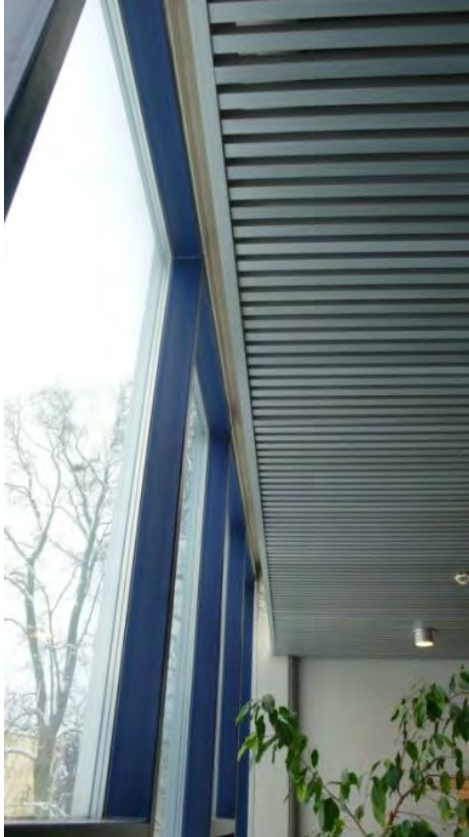
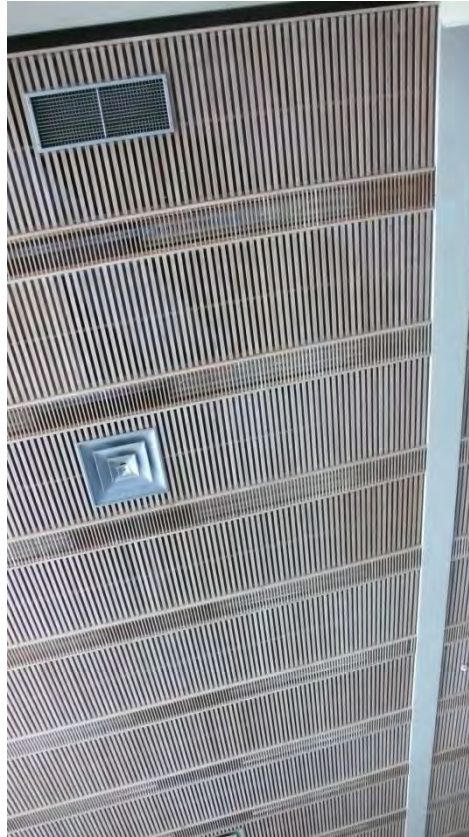
Vasemmallä toisen kerroksen yläaulan alas laskettu alumiinisäleikkökatto. Oikealla seurakuntasalin puurimakatto.

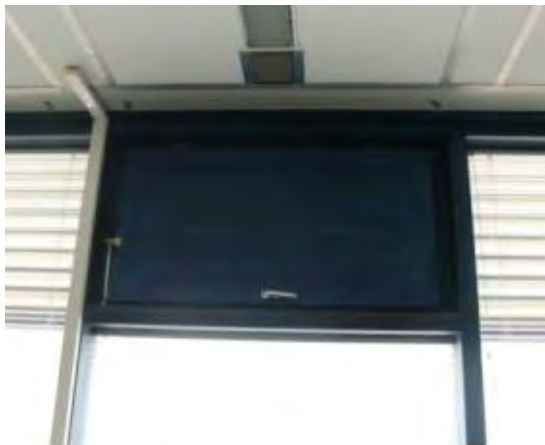
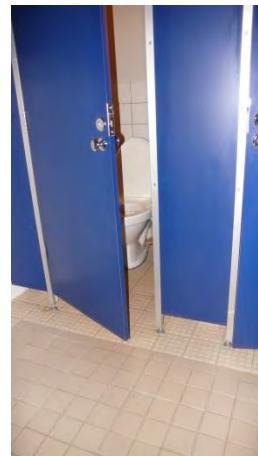
Ikkunoiden yläpuolelle asennetut alumiinisäleiköt peittävät taakseen tuuletusikkunat, jotka ovat sisäpuolelta puiset ja siniseksi maalatut. Oikean puoleisessa kuvassa iki-levypintaiset väliovat ja –seinät.

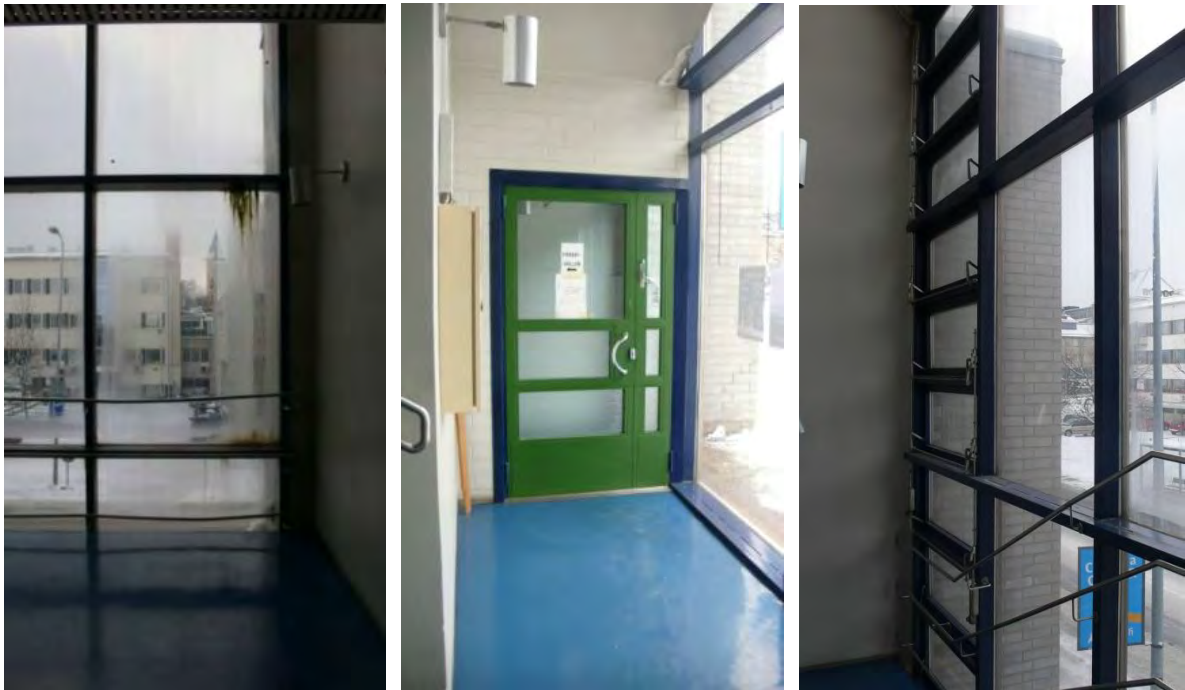
Koulukadun puoleinen porraskäytävä.

Koulukadun puoleisten porraskäytävien ulkoseinät on tehty teräksestä ja lämpölaselementeistä. Kaiteet ovat ruostumatonta terästä. Valaisimet ovat alkuperäiset. Lämpölaselementtien lämmöneristyskyky on huono ja portaat ovat talvella kylmät. Useissa paikoissa on tapahtunut vesivahinkoja ja myös teräsrakenteet ovat paikoin vaurioituneet.

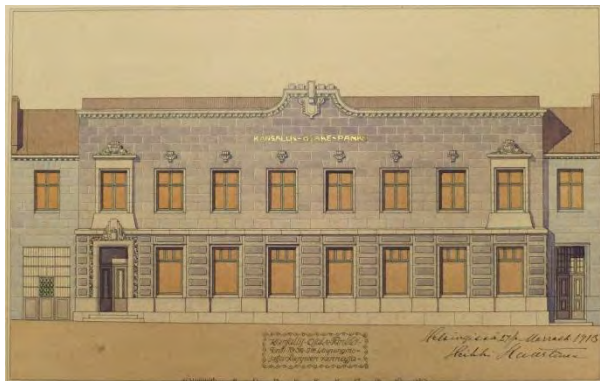
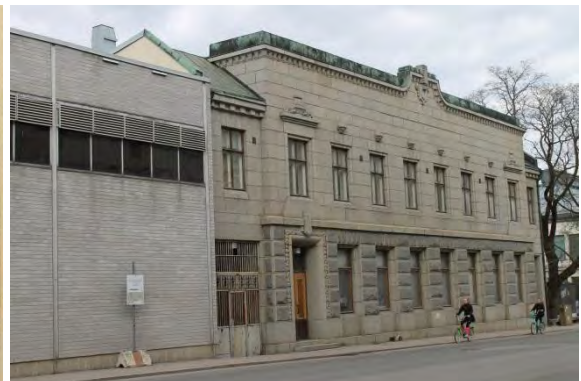
Vasemalla alkuperäinen julkisivupiirustus, oikealla julkisivu vuonna 2016.

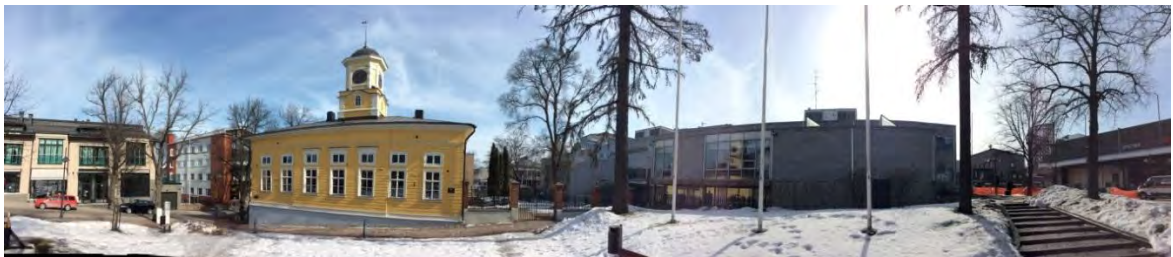
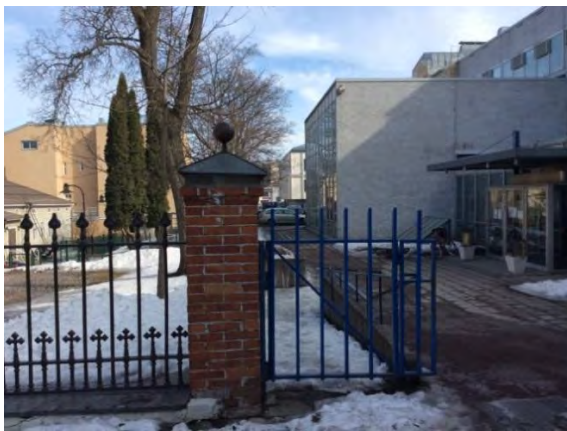
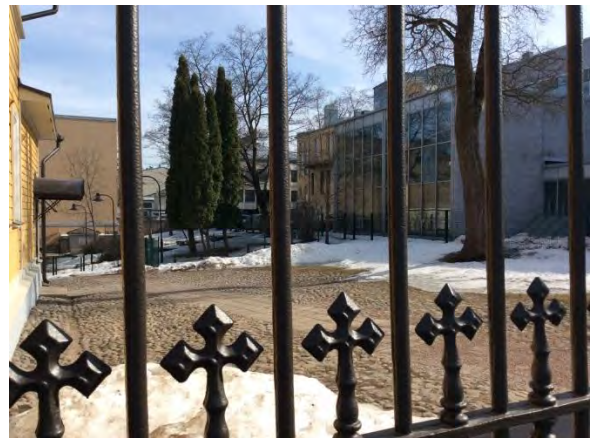
Ylimpänä panoraamakuva otettuna Kauppakadun suunnasta Raatihuoneenpuiston yli. Seurakuntakeskus oikeassa reunassa. Alakuvissa näkymiä sisäpihalta.

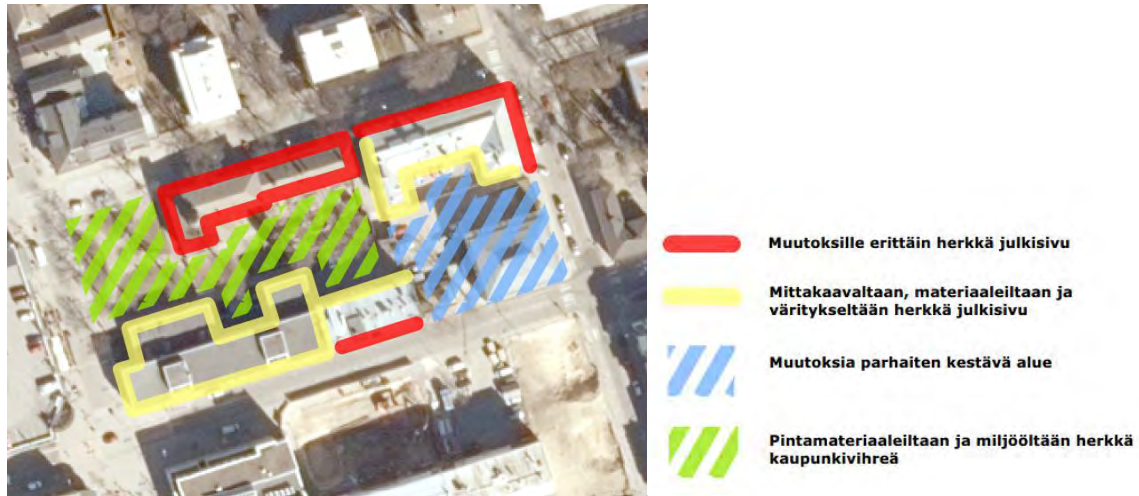
Yhteenveto alueen muutosherkkyydestä.

Punaisella merkityt rakennukset ja rakennuksen osat ovat kaikilla arvioinnissa käytetyillä kriteereillä korttelin herkimpiä ja eniten suojeltavia arvoja sisältäviä. Näitä ovat Raatihuone kokonaisuudessaan sekä entisen Rikkihappotehtaan pääkonttorin ja entisen Kansallis-Osake-Pankin kadunpuoleiset julkisivut.

Tämän selvityksen yhteydessä käytettyjen arviointikriteerien perusteella alla olevassa kaaviokuvassa on esitetty näkemys korttelin muutoskestävyydestä.
