## LAPPEENRANNAN KAUPUNKI

Rakuunamäen asemakaava

Luontoselvitys

## LAPPEENRANNAN RAKUUNAMÄEN RAKENNUSINVENTOINTI 2017

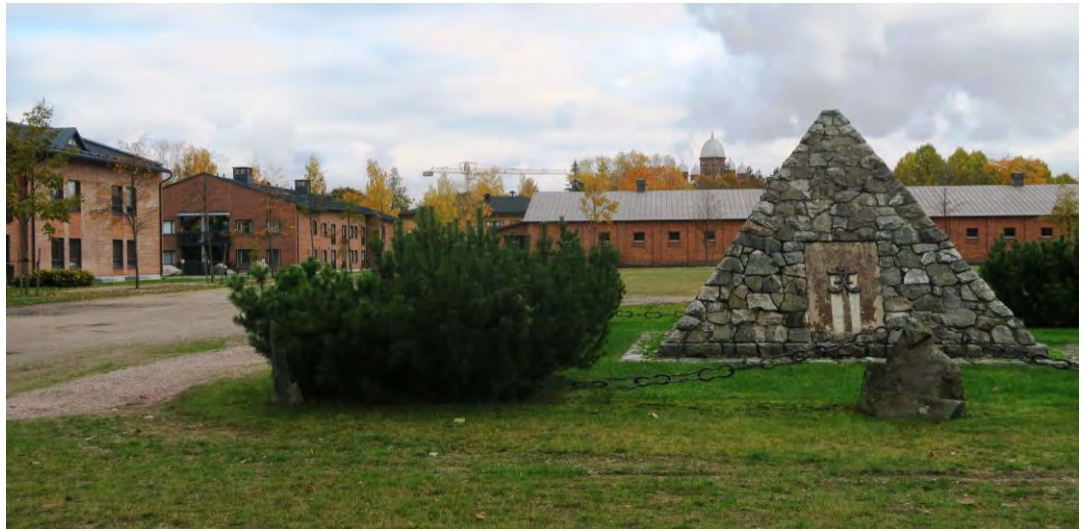
**Kuva 4.** Rakuunamäen laki on pääosin Baltian jääjärven I-vaiheen merenkäynnin tasoittama.

Rakuunamäen laen tasoitti pääpiirteissään nykyiselle tasolle noin 106 mpy (nykyisen merenpinnan yläpuolella), sen syntyajan Baltian jääjärven I-vaiheen merenkäynti: aallokko ja jäät (kuva 4).

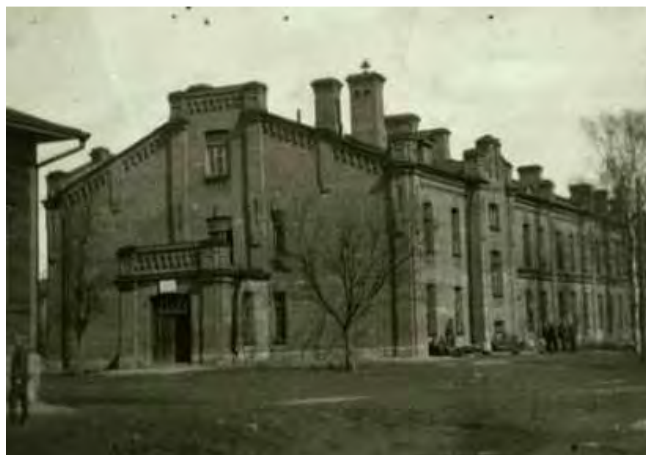
**Kuva:** Tiilikasarmi 1910-luvulta, Suomen kasarmi, Hämeenlinna. / Kuva (osa) Hämeenlinnan kaupungin historiallisen museon arkisto

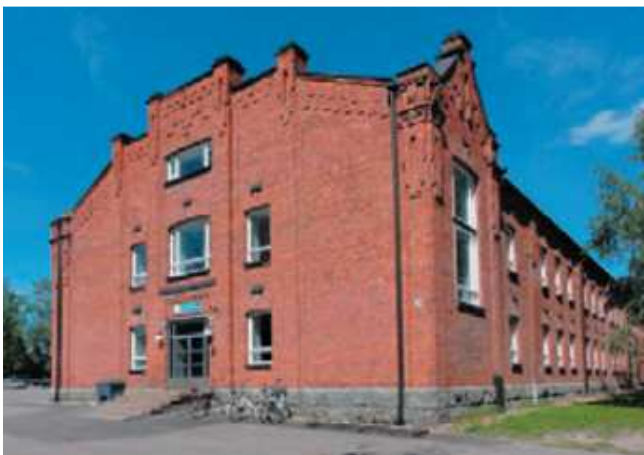
**Kuva:** Tiilikasarmi vuodelta 1913, Hämeenlinnan kasarmi, Lahti. / Kuva (osa), RHS, Lauri Putkonen 2012. Ramboll.

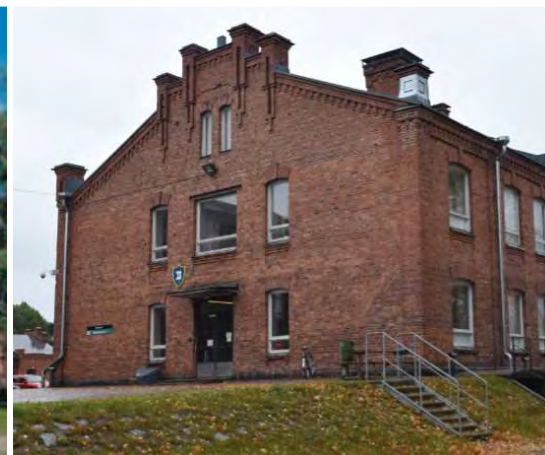
**Kuva:** Tiilikasarmi 1914–17, nro 1 Rakuunamäki.

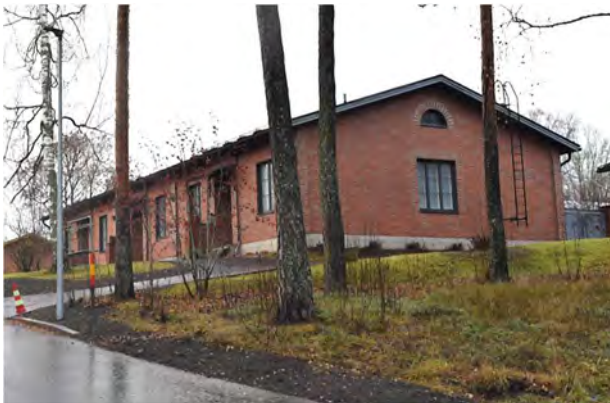
**Kuva:** Yksikerroksinen, harjakattoinen rivitalo.

Uudisrakennukset ovat selkeästi vanhasta varuskunnan aikaisesta rakennuskannasta erottuva moderni rakennuskerrostuma. **Yksi- ja kaksikerroksiset rivitalot** asettuvat osaksi vanhaa tiili- ja puukasarmia ensisijaisesti punatiilijulkisivujen sekä mustanharmaalla saumapeltikatteella katettujen harja- tai aumakattojen puolesta. Uudisrakennuksissa näkee myös vanhassa tiiliytylissä suosittuja neliön ja puoliympyrän muotoisia pikkuikkunoita, kaarimuotoa, liseeneitä ja ristikkokaiteita. Yksittäistapauksissa on saatettu jäsentää julkisivuaukotus tiilisten varistorakennusten tapaan.

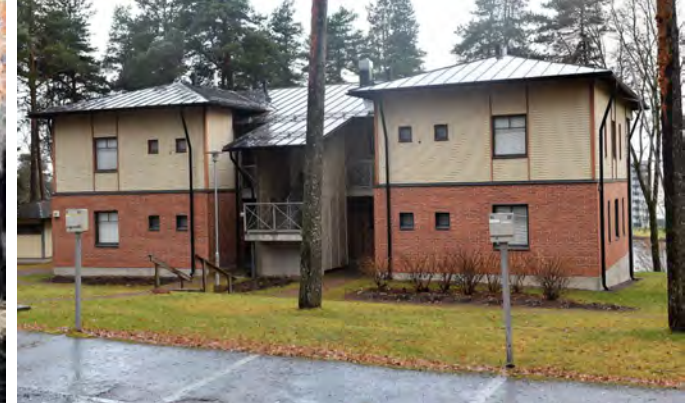
**Kuva:** Kaksikerroksinen. U-volyyminen ja aumakattoinen rivitalo.

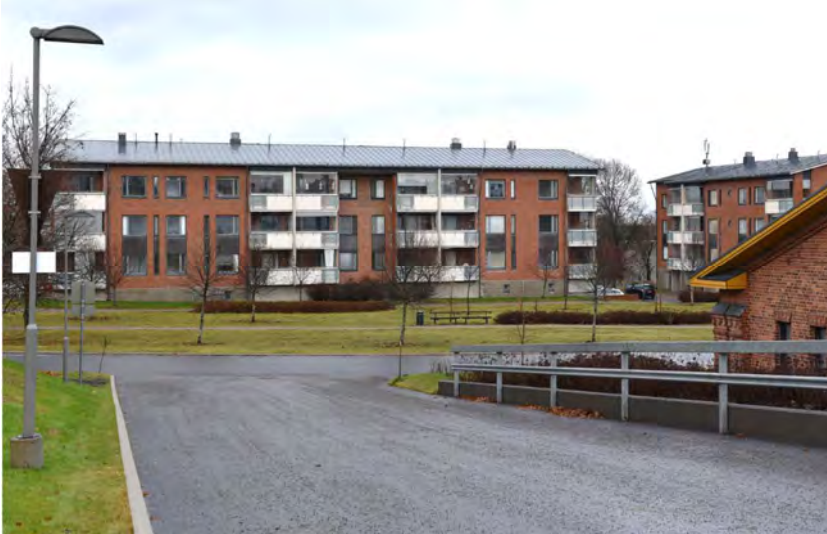
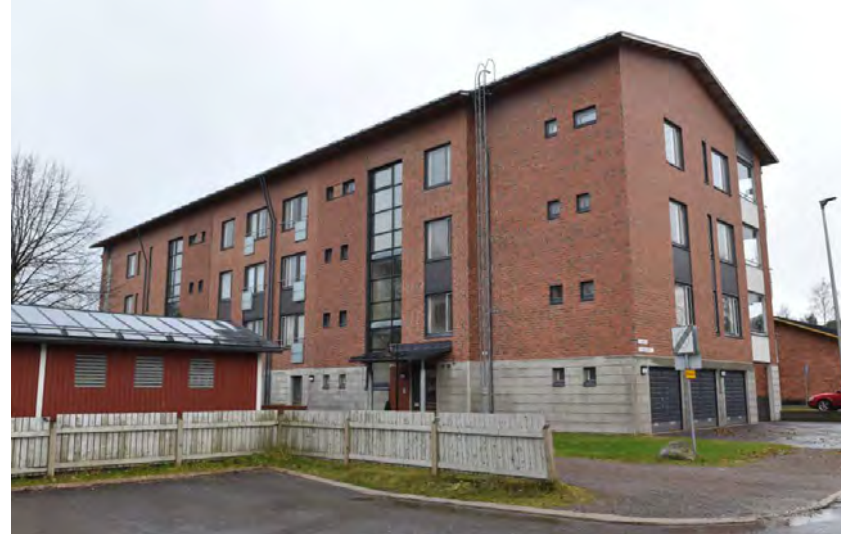
**Kuvat:** Ratsumestarinkadun III-kerroksisia lamellitaloja 2000-luvun keskivaiheilta.

Aivan uudenlainen rakennustyyppi on **III-tai IV-kerroksinen lamellikerrostalo**, joita on valmistunut 2000-luvulla alueen pohjoisosaan, keskusauiota matalammalle tasanteelle. Armeijan henkilökunnan käyttöön jo 50-luvulla rakennetut neljä yhden porrashuoneen taloa, nk. Tinnan talot, ovat III-kerroksisia pistetaloja, harjakattoisia ja rapattuja. Niiden jatkoksi valmistui -samantyylinen kerrostalo 2000-luvun alussa. Alueen eteläosassa sijaitsevia kerrostaloja ja varsinaisia kasarmirakennuksia erottaa puistovyöhyke.

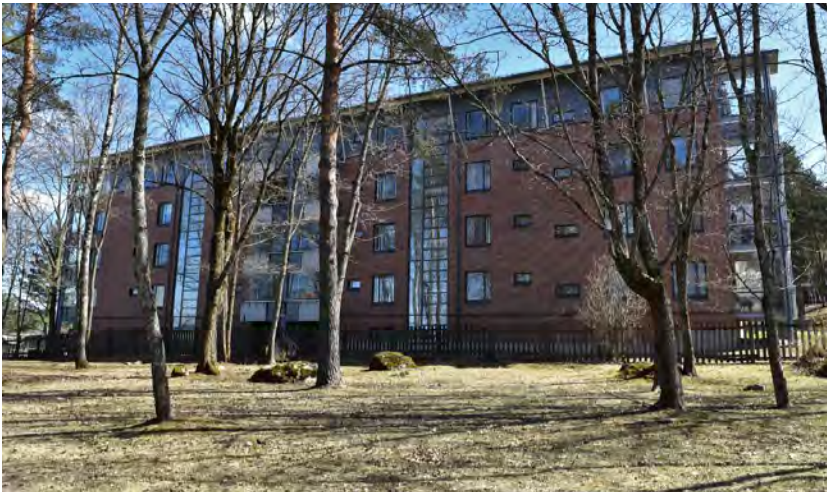
**Kuva:** Hautausmaan reunalla on IV-kerroksinen betonielementtirunkoinen lamellitalo vuodelta 2002.

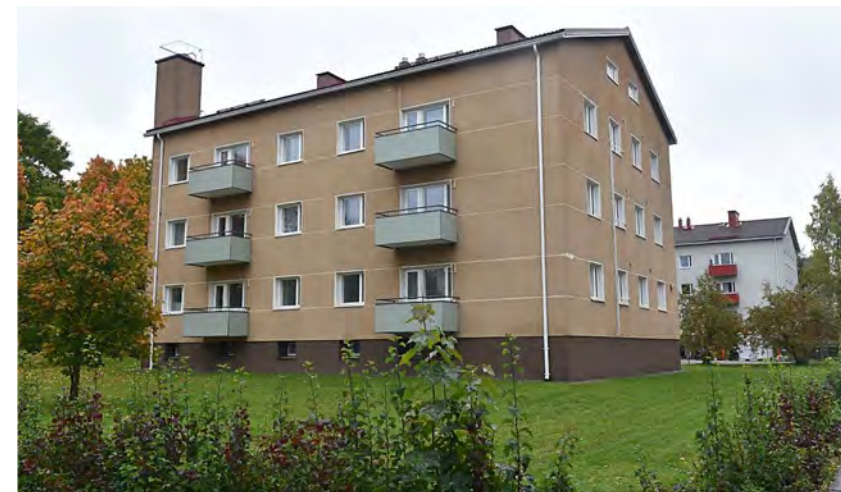
**Kuva:** Tinnan neljä III-kerroksista kerrostaloa valmistuivat 1950-luvulta.

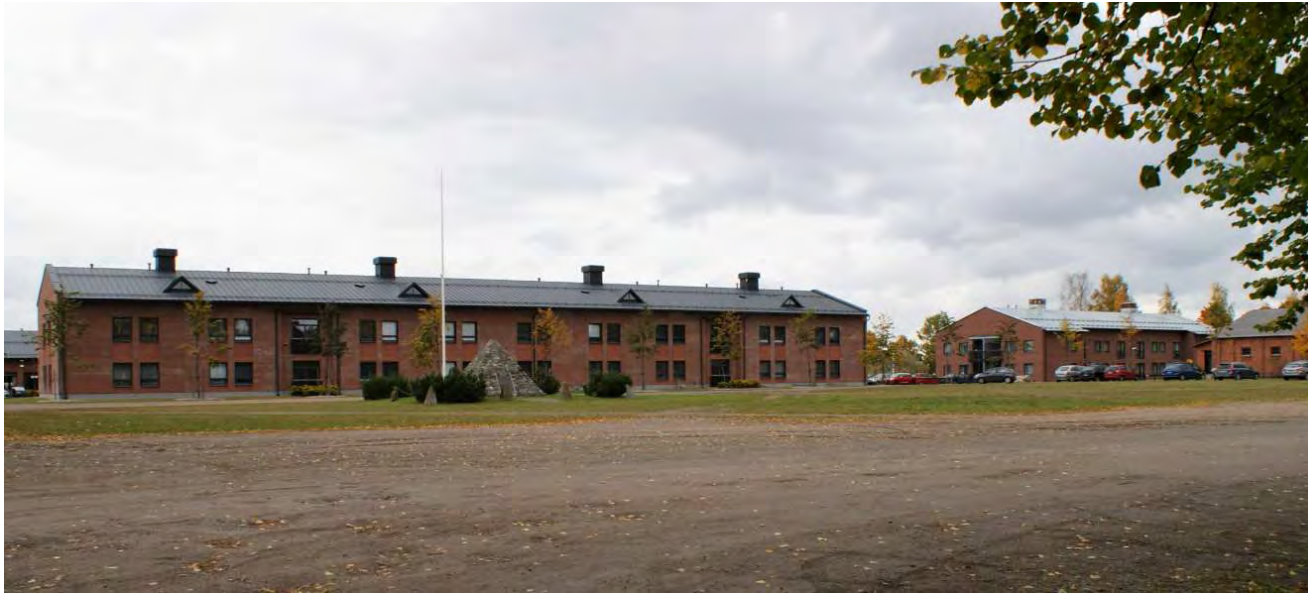
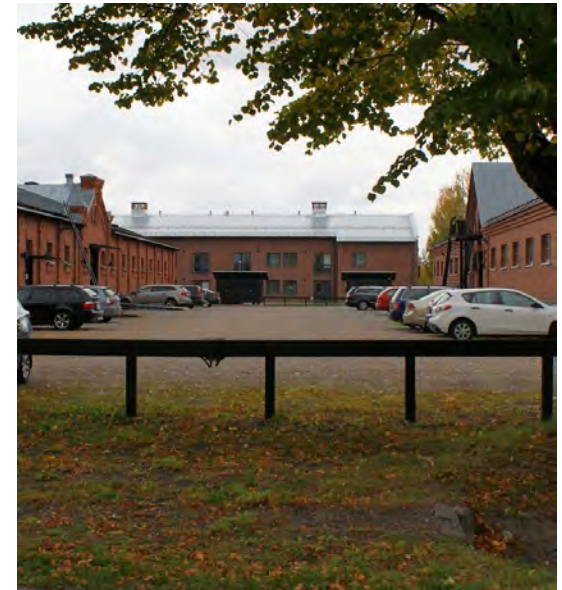
**Kuvat:** Vanhoille rakennuspaikoille tehdyillä pitkillä harjakattoisilla uudisrakennuksilla on palautettu entistä tilarakennetta.

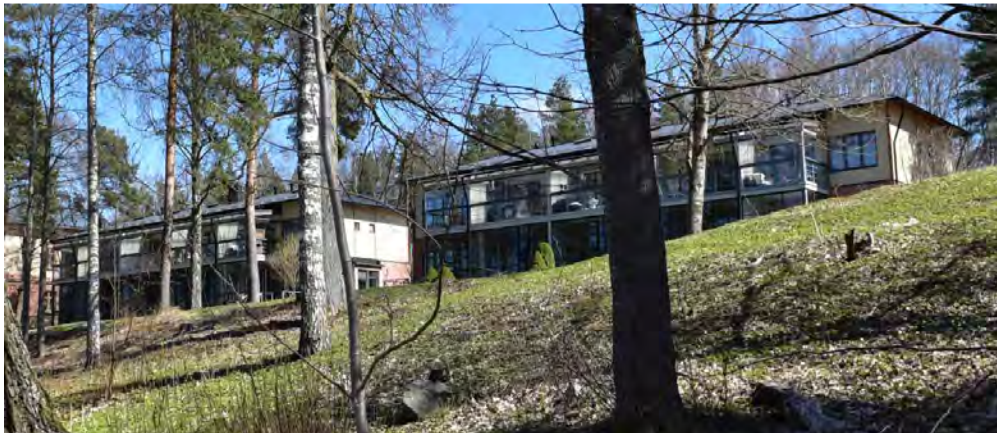
**Kuva:** Upseeritien kortteleita on täydennysrakennettu vanhojen upseerirakennusten kokonaishahmoon ja julkisivumateriaaleihin sovitetuilla kaksikerroksisilla rivitalopareilla.

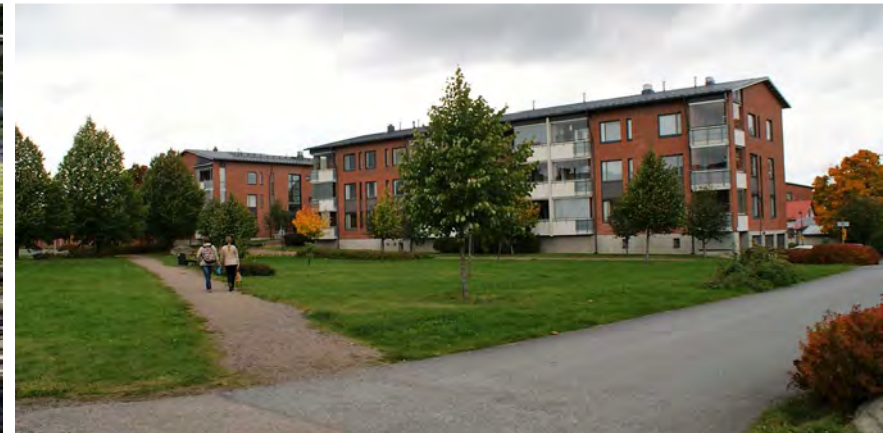
**Kuva:** Kerrostalojen sijoittaminen suorakaidekoordinaatistoon on tuonut jatkuvuutta varuskunta-alueelle tyypilliseen geometriseen sommitteluun.

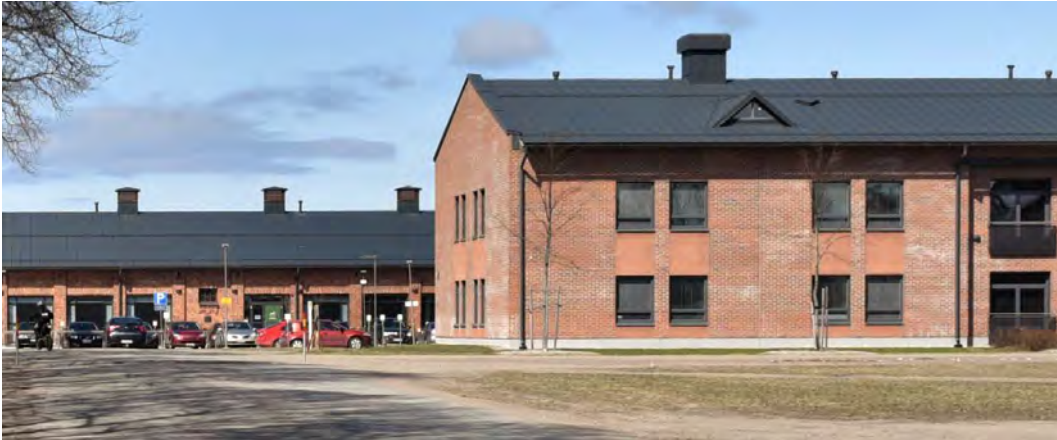
**Kuva:** Tummasävyistä lasia ja metallia on käytetty vanhoissa ja uusissa rakennuksissa.

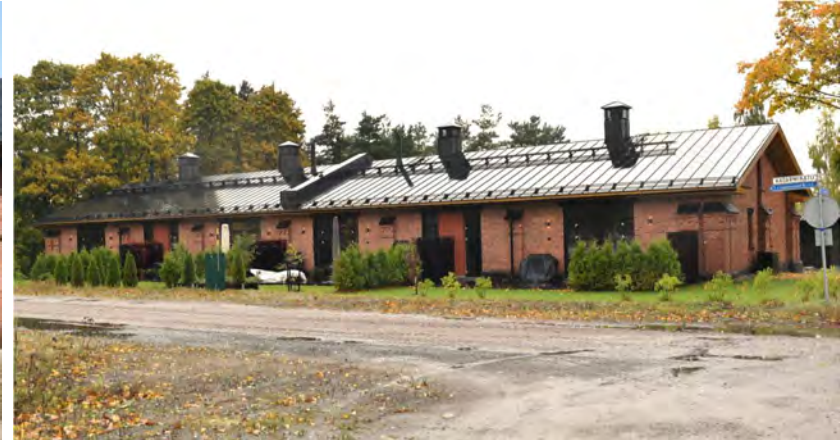
**Kuva:** Vanha varastohuone 2010-luvulla uudistetussa asussaan.

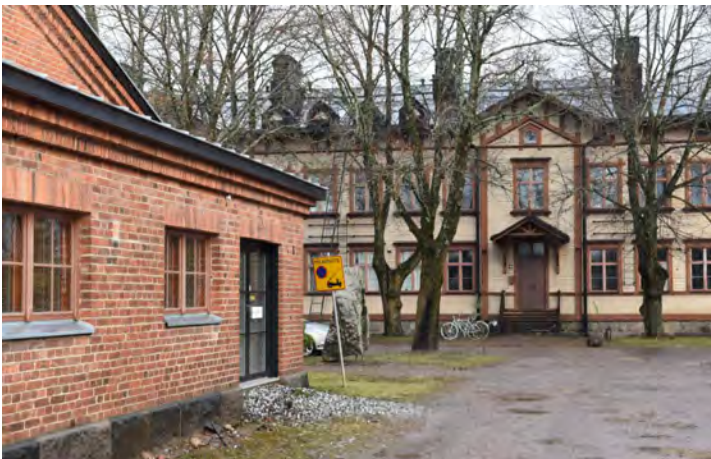
**Kuva:** Uudet ikkunat ja ovet on saatettu tehdä alkuperäisen kaltaisina tai selvästi uudenlaisina ja uutta käyttöä ilmentävinä.

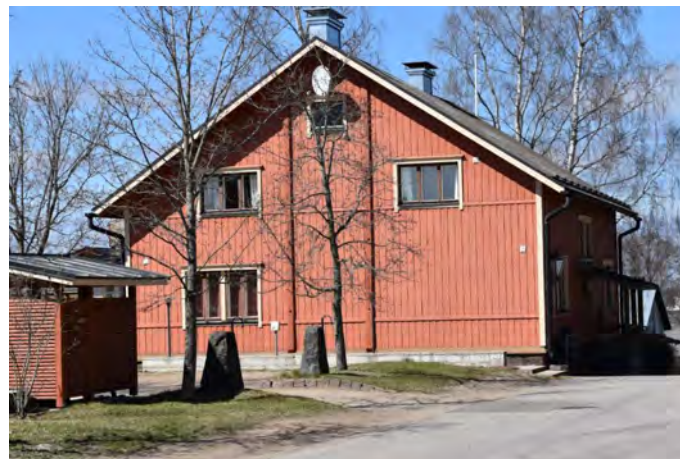
**Kuva:** Entinen kauramakasiini on muuttunut alueen rakennusta kaikista kokonaisvaltaisemmin. Peruskorjaus tehtiin jo kohta sotien jälkeen.

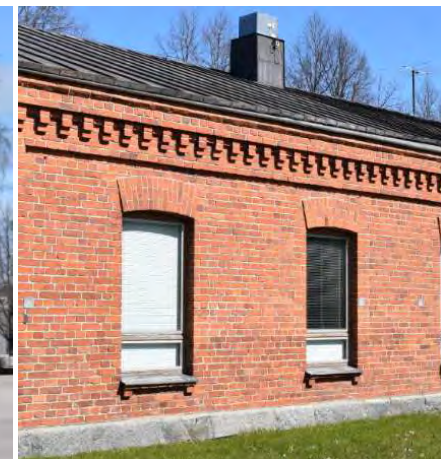
**Kuva:** Tavallisimpia varuskuntatoiminnan aikaisia ulkoasullisia muutoksia olivat oviaukkojen suurentaminen tai lisääminen sekä ikkunoiden uusiminen alkuperäistä yksinkertaisemmalla karmi- ja puitejaolla.

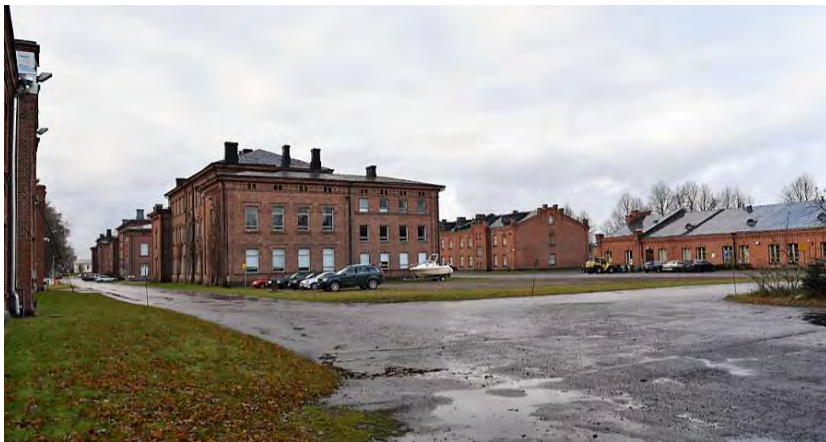
**Kuva:** Kookkaat 1890-luvulla rakennetut sotilaskasarmit muodostavat hyvin säilyneen rakennuskokonaisuuden alueen eteläreunalle.

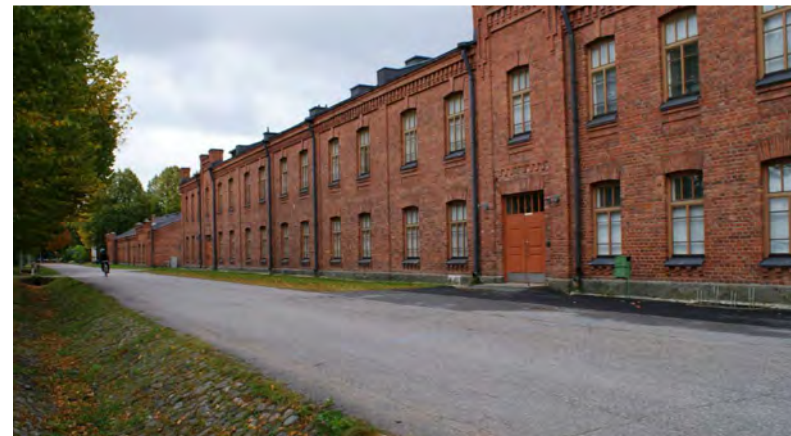
**Kuva:** 1910-luvun tiilirakennusten julkisivu avautuu keskusaukion suuntaan.

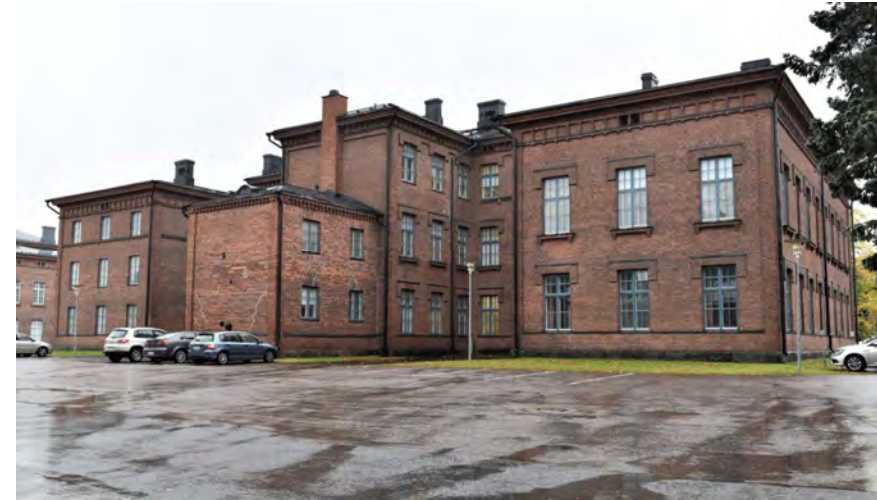
**Kuva:** Toimistotiloiksi peruskorjattuun kasarmirakennukseen on palautettu alkuperäisten kaltaiset ikkunat. Ulkopuitteiden väriksi on valittu harmaansininen. Katto on varustettu räystäskouruin ja syöksytorvin.

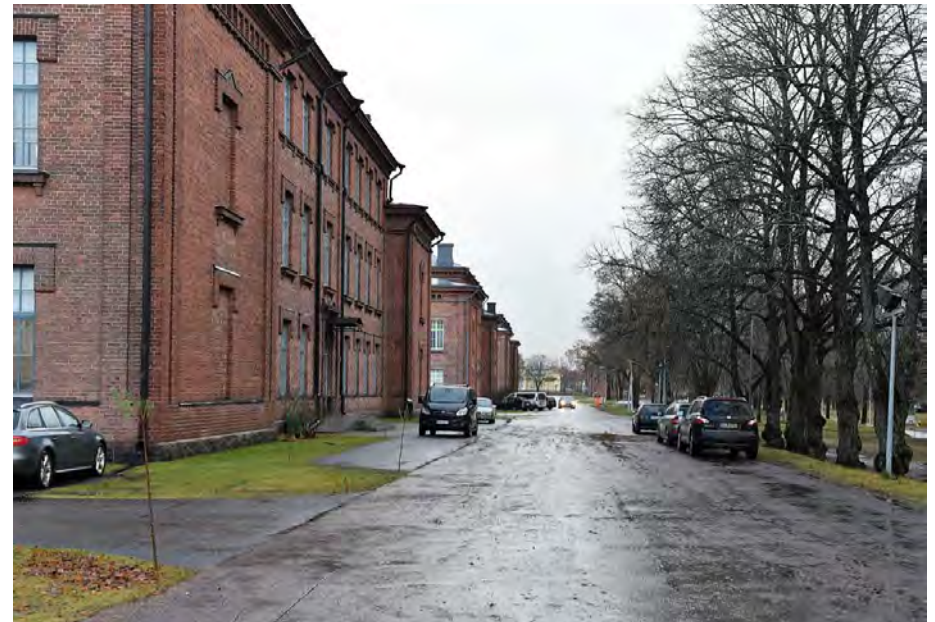
**Kuva:** Sotilaskasarmien sivusiipien päädyissä on alkuperäiset valeikkunat. Kolme sotilaskasarmia sijaitsevat alueen kaakkoisreunalle muodostetun puistokadun varrella.

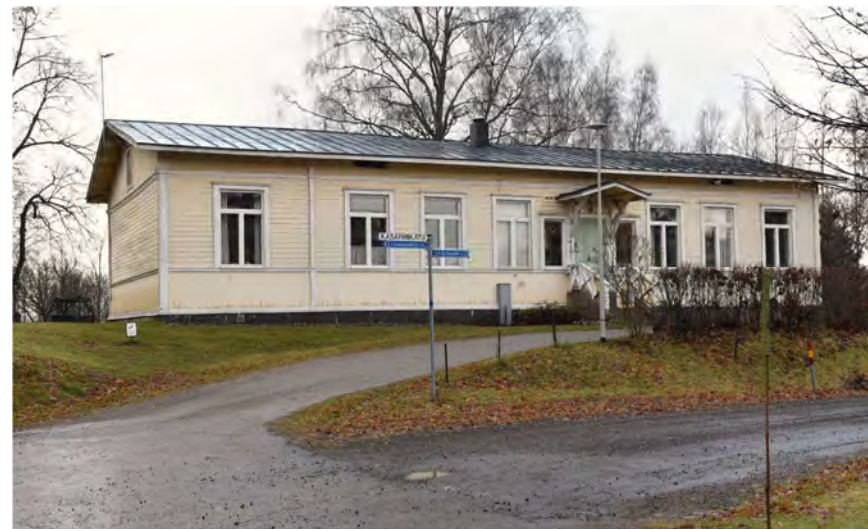
**Kuva:** Alkujaankin melko vaatimattoman puurakennuksen tyylipiirteet ovat hieman köyhtyneet julkisivuremonteissa.

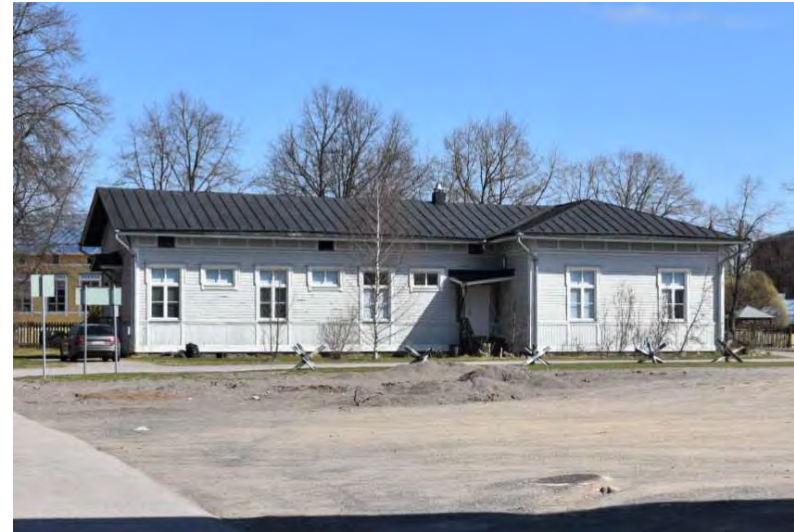
**Kuva:** Päävartion julkisivu länteen. Vyöhykkeittäin suuntaa vaihtava lautavuoraus ja yläosan peilikomeronauha ovat tyypillisiä kasarmialueen puurakennuksille. Päävartiorakennuksessa julkisivun koristelu on rikkainta talon eteläisivulla, pääsisäänkäynnin kohdalla. Katto on varustettu räystäskouruin ja syöksytorvin.

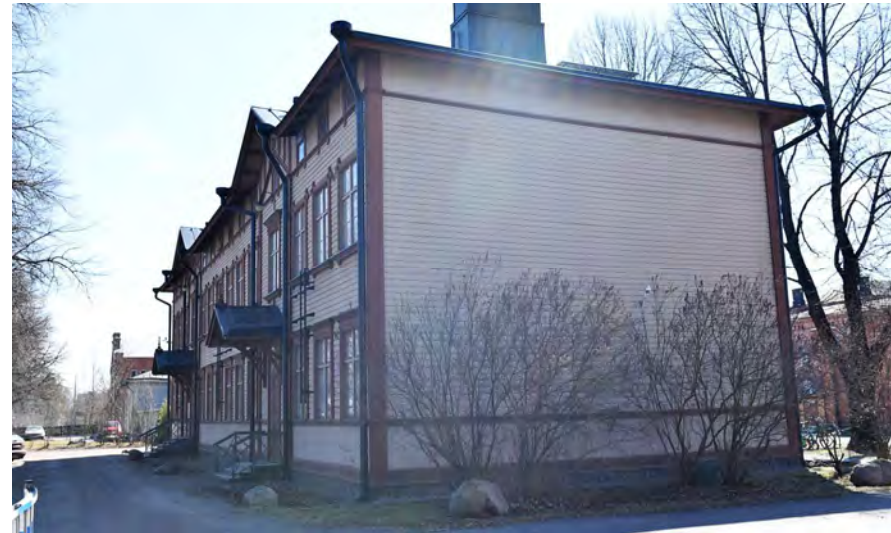
**Kuva:** Asuinrakennuksen Liisankadun puoleinen julkisivu. Rakennuksen päädyssä on purettu mutteri-ulonne. Päätekoristeet ovat säilyneet katosten harjalla. Katto on varustettu räystäskouruin ja syöksytorvin.

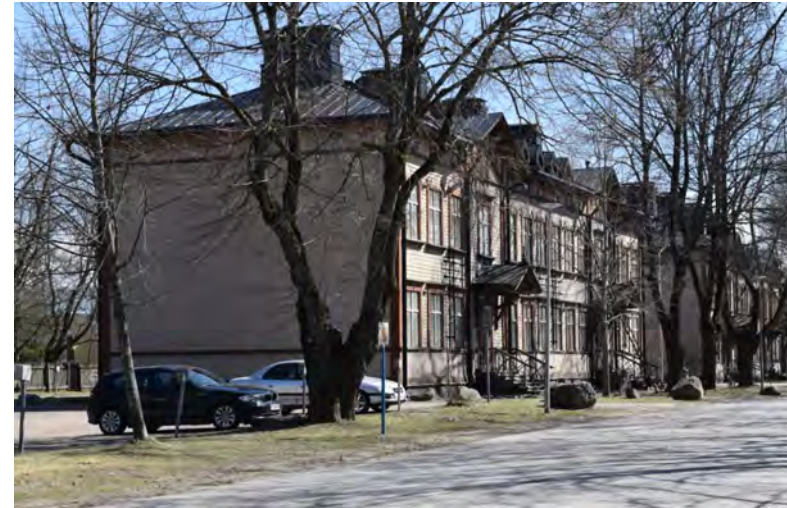
**Kuva:** Kaksi samanlaista 1890-luvun alun asuinrakennusta muodostavat porttiaiheen niiden väliin jäävän Mannerheiminkadun alkupäähän, Pääportille.

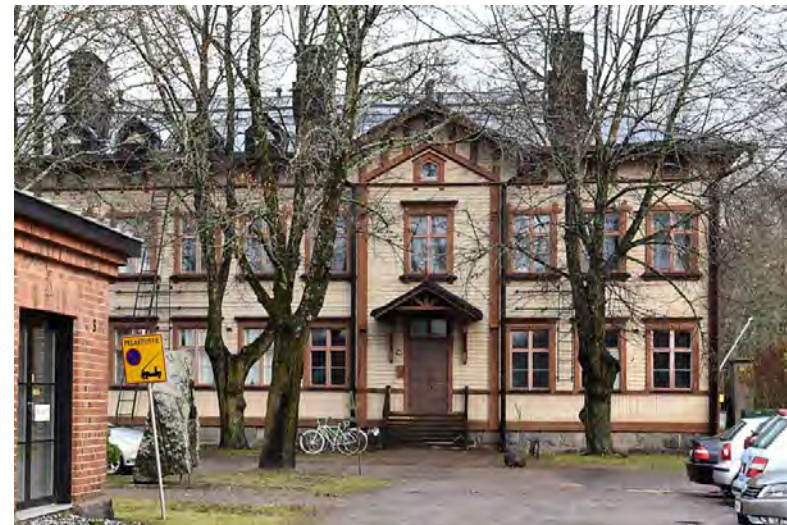
**Kuva:** Katolla näkyvät neljä kolmionmuotoista pikkuikkunaa avautuvat ullakkohuoneistoon, joka rakennettiin 2000-luvun alussa. Talojen sivuitse kulkevaa Väinö Valveen katu reunustavat lehmuspuut.

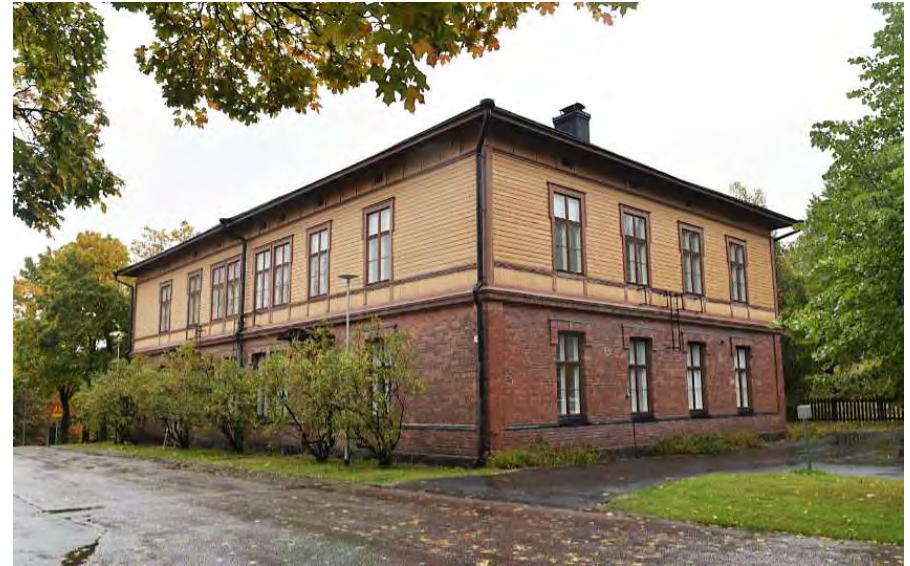
**Kuva:** Rakennuksen julkisivut ovat symmetriset ja vahva horisontaalisuus syntyy kerroksittain vaihtuvasta pintamateriaalista ja vaakalistoista.

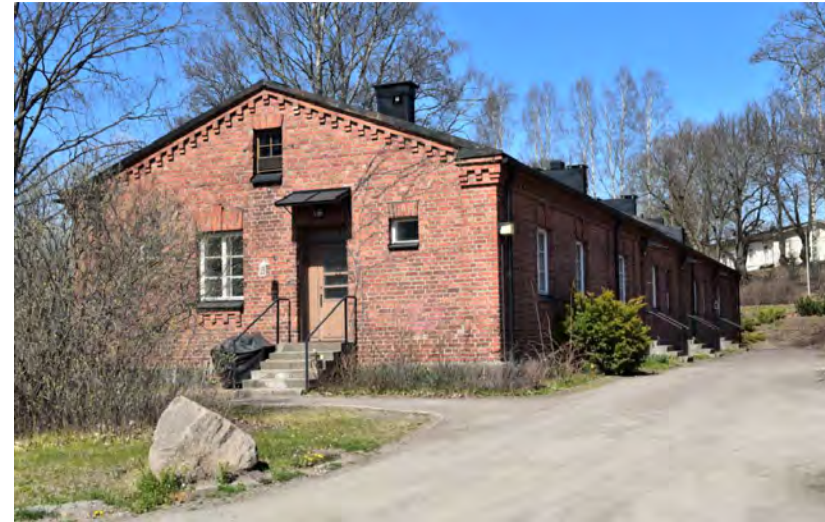
**Kuva:** Ammusvaraston ikkunoiden yläpuolista otsikkoa korostaa lakikiviaihe. Rästäslinjassa on hammaslistaa ja nurkissa liseenit.

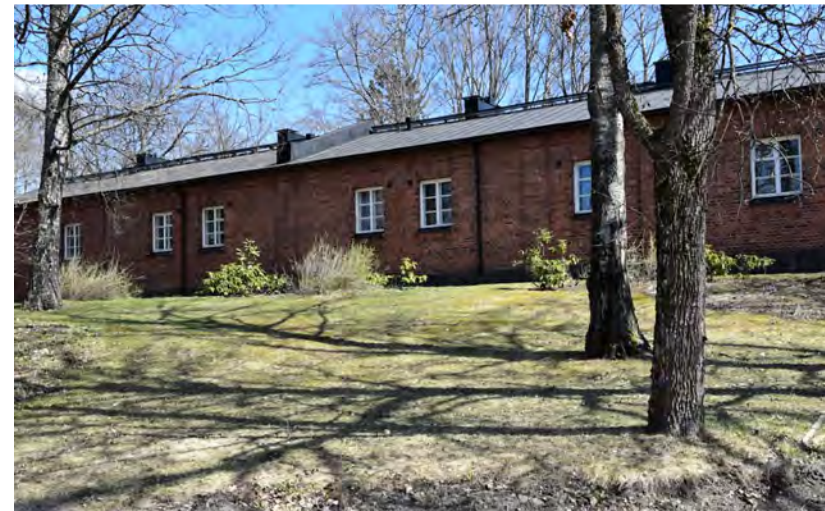
**Kuva:** Pitkä, kapearunkoinen rakennus sijoitettiin sen alkuperäisen käyttötarkoituksen vuoksi etäälle varuskunnan muista rakennuksista ja piha-alueista.

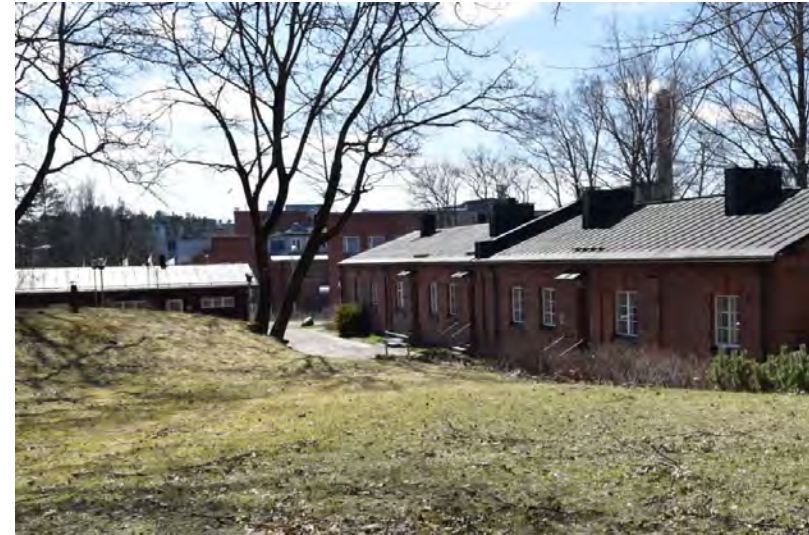
**Kuvaus** Maakellari sijaitsee entisen ammusvaraston pihapiirissä. Ovi on uusittu ja sen yläpuolelle on lisätty lippa. Kellarin ulkoseinä on valettu betonista ja maapenkan sivut vahvistettu luonnonkivillä.

**Kuva:** Maakellarin maakumpu näkyy kuvassa vasemmalla.

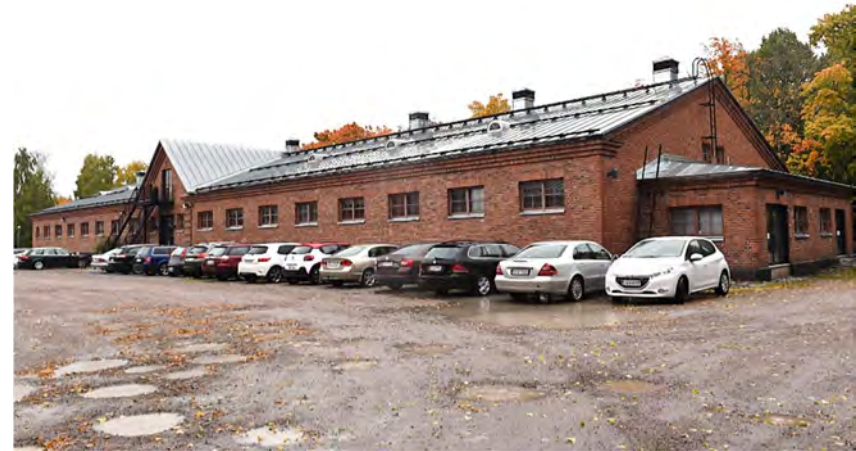
**Kuva:** Pitkä ristipäätyinen tiilirakennus, jonka katolla on pienet lunetti-ikkunat. Tallin tieltä on purettu aliupseerien käyttöön tarkoitettu ulkorakennus ja puutalli, jälkimmäinen sijaisi hieman lähempänä tallia nro 17.

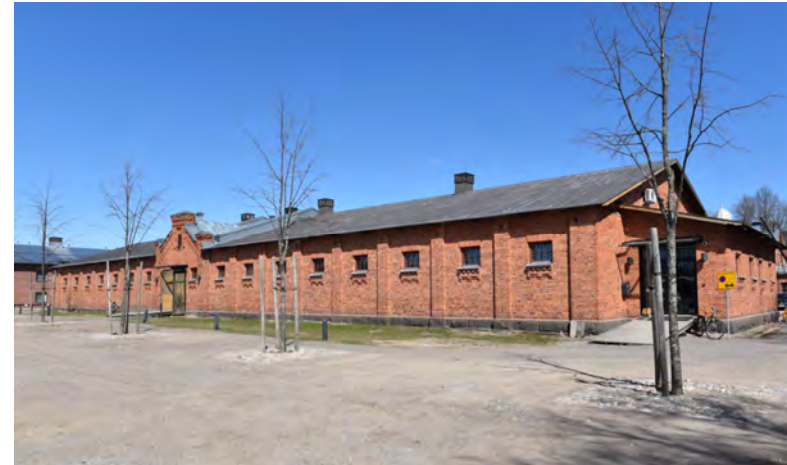
**Kuva:** Venäläiskauden tallirakennusten julkisivuja leimaa struktuuri, joka syntyy kapeista liseeneistä ja pienistä vaakaikkunoista, joiden alaosassa on koristeellinen muuraus.

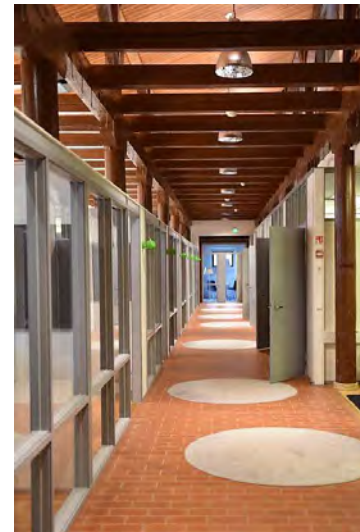
**Kuva:** Sisätilat on uudistettu, mutta puupilareita ja yläpohjan puurakenteita on hyödynnetty sisutuksessa.

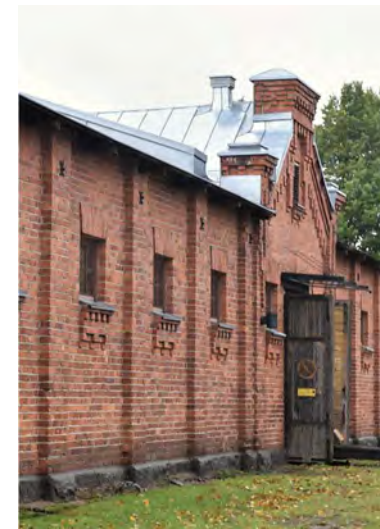
**Kuva** Ristipäädyn harjalla on sakara, räystäään alla puiset profiloidut katonkannattajat.

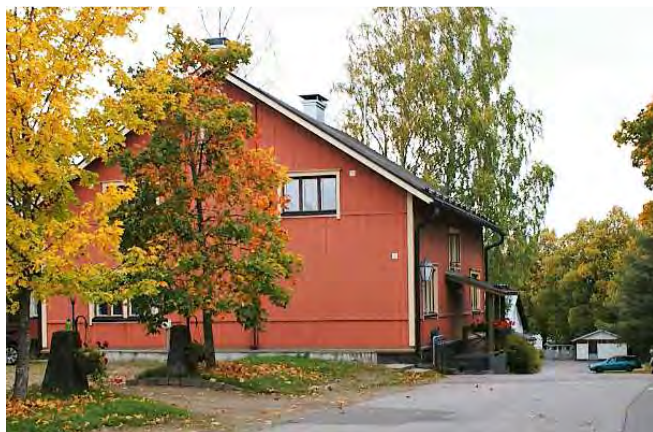
**Kuva:** Kadun puoleinen sisäänkäynti on tehty 1948.

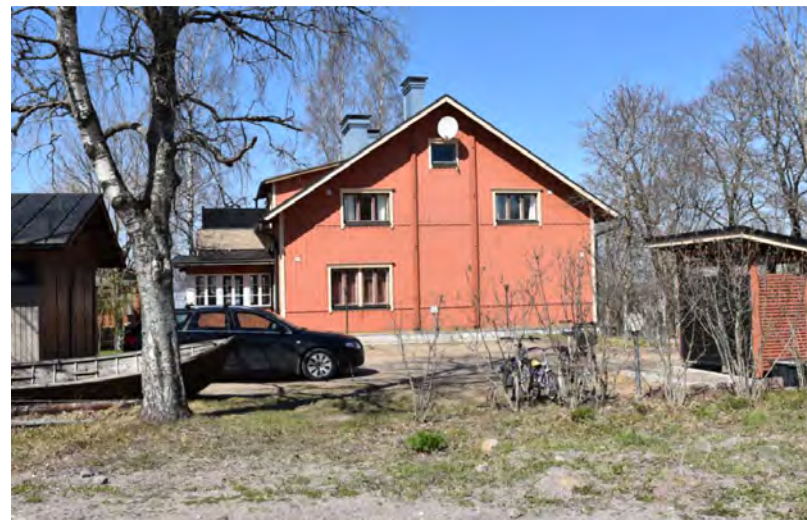
**Kuva:** Makasiini sai uuden käyttötarkoituksen myötä jälleenrakennuskauden asuinrakennukselle tyypillisen ulkoasun, johon on myöhemmin tehty pieniä muutoksia, kuten lasikuisti, parveke ja pulpettikattoinen poikkipääty.

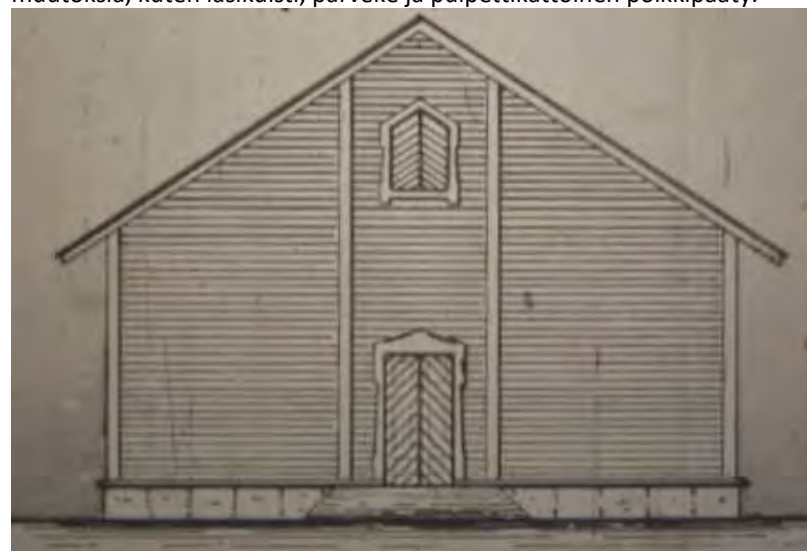
**Kuva:** Kauramakasiini.  
/ Hafre-magasin för 200 000 kilo = 4300 hl. Julkisivupiirustus, KA.

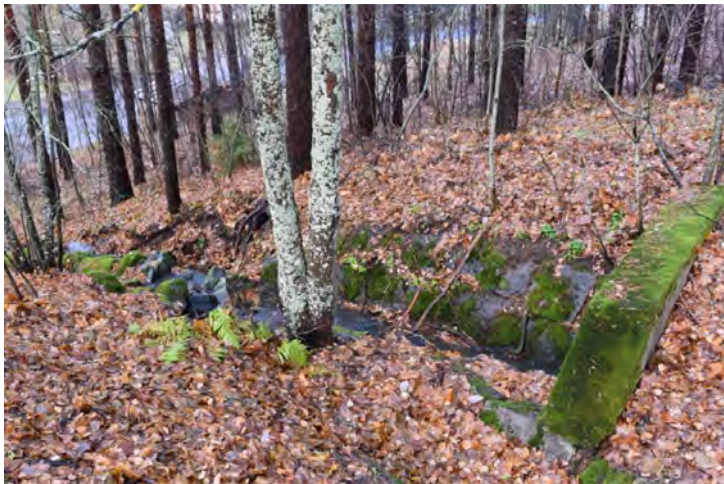
Kuva: Kivetty avo-oja.

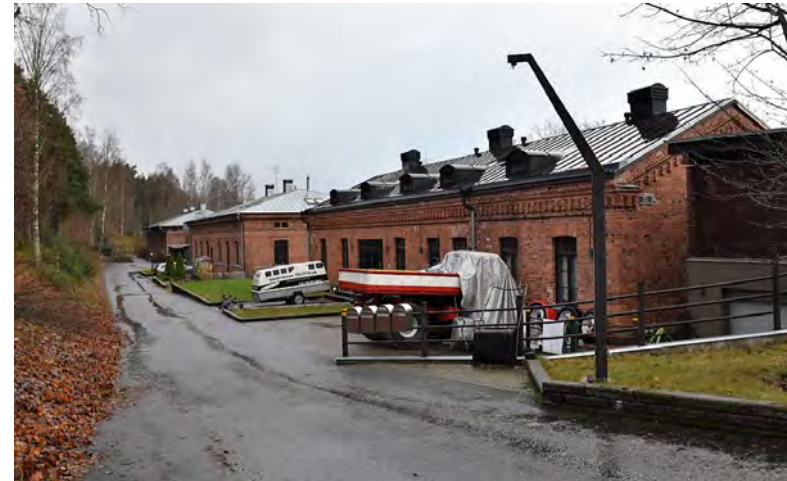
**Kuva:** Etualalla on entinen venäläiskauden leipomo, seuraavina Rakuunarykmentin leipomo ja sauna. Rakennuksessa nro 56 on leveä harjakaton räystäslinjaa korostava korokemuuraus ja nurkkaliseenit. Ikkuna-aukon yläreuna on kaareva.

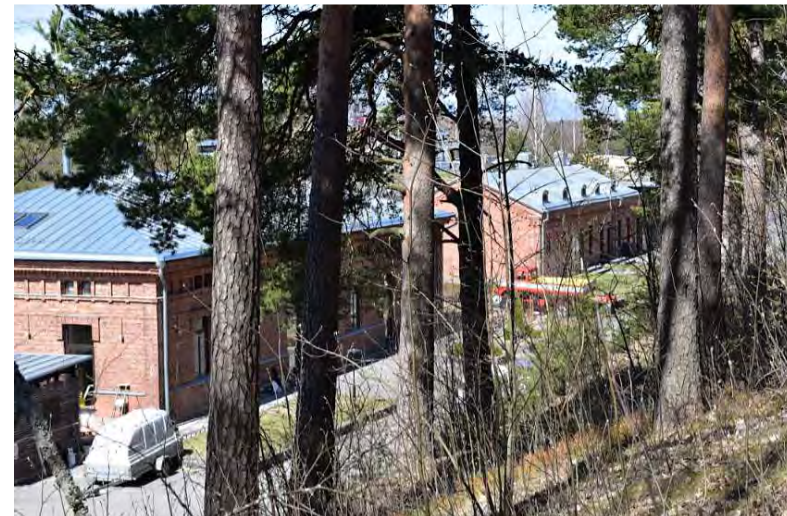
**Kuva:** Asuinrakennuksiksi saneeratut tiiliset talousrakennukset sijaitsevat jyrkän rinteiden alapuolella, rannan tuntumassa. Rakennus nro 56 on kuvassa taka-alalla.

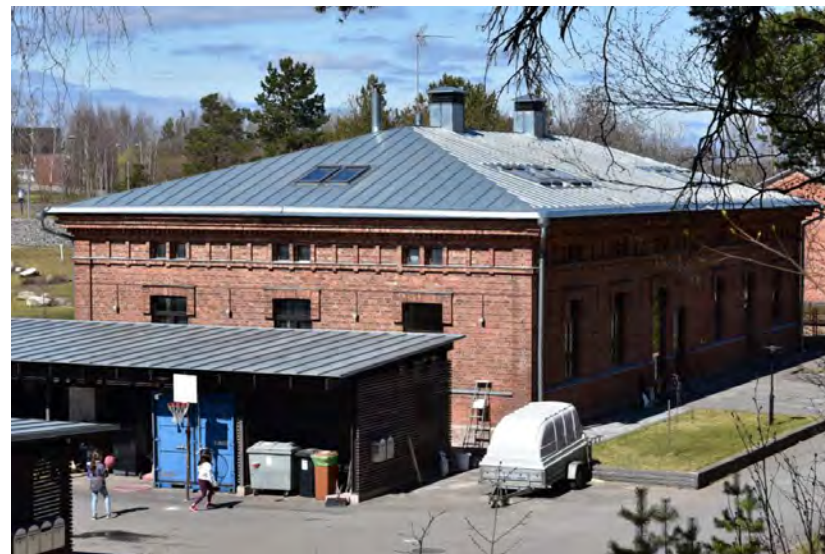
**Kuva:** Rakennuksen sisäänkäynti on ylärinteen puoleisella sivulla. Päätyyn on rakennettu pihakatos.

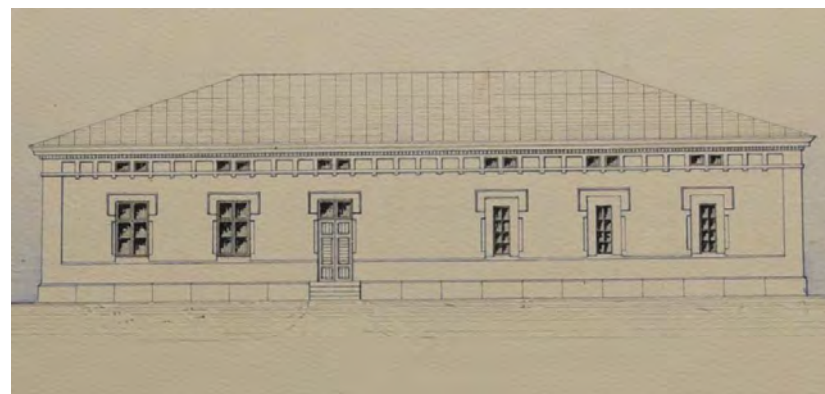
**Kuva:** Varuskunnan vanhimman leipomorakennuksen julkisivujen tiilikoristelussa on samoja aiheita kuin sotilaskasarmeissa. Räystään alla on lokerofriisi ja ikkunoiden yläosassa on U-volyyminen kehys. Keskistä seinäalaa rajaa koholla oleva seinäpinta ikkunan ja sokkelin välissä sekä nurkkaliseenit.  
/ Julkisivupiirustus, PHRAKL:n arkisto.

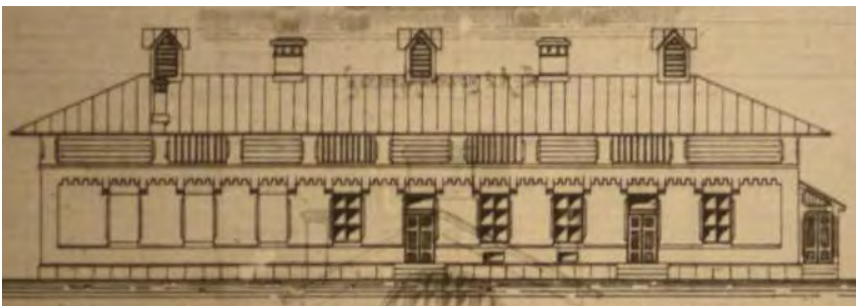
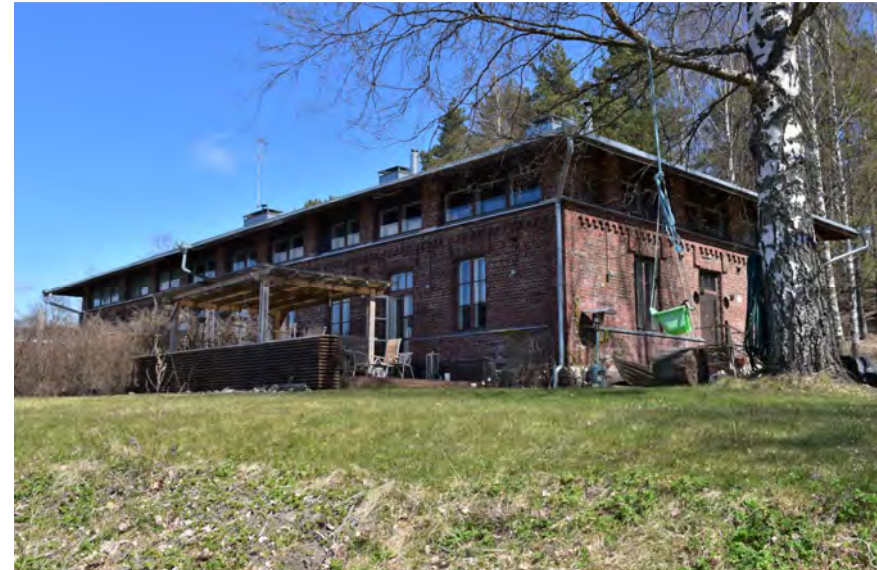
**Kuva:** Asutokäytössä olevaan entiseen saunarakennukseen on lisätty ikkunoita sekä räystäään alapuolelle että puhkaisemalla ikkunoiksi entiset saunan valeikkunat.

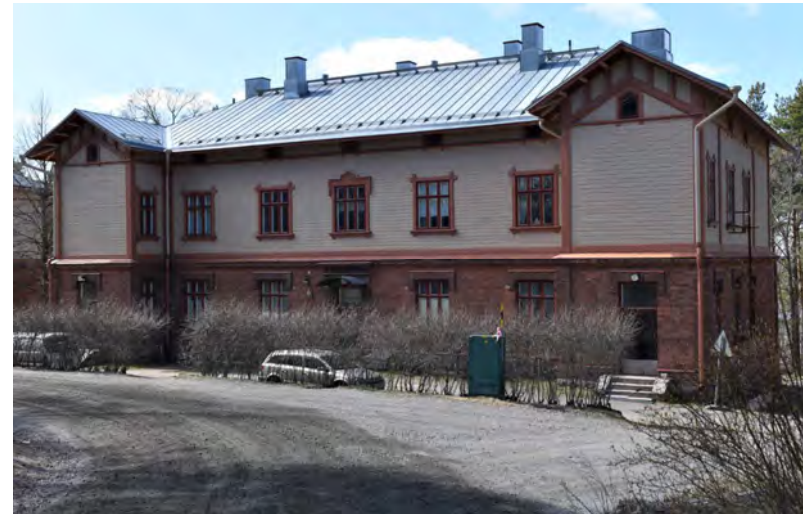
**Kuva:** Kaksikerroksen talon ulkoasua luonnehtii vaakalinjaisuus, joka syntyy kerroksittain vaihtuvasta julkisivumateriaalista – lohkokivi, tiili ja lauta – ja vyöhykkeisyyttä korostavista leveistä kerroslistoista. Yläkerroksen koristeaiheet ikkunakehyksissä ja päätykolmioissa ovat samanlaisia kuin alueen kahdessa aliupseeritalossa.

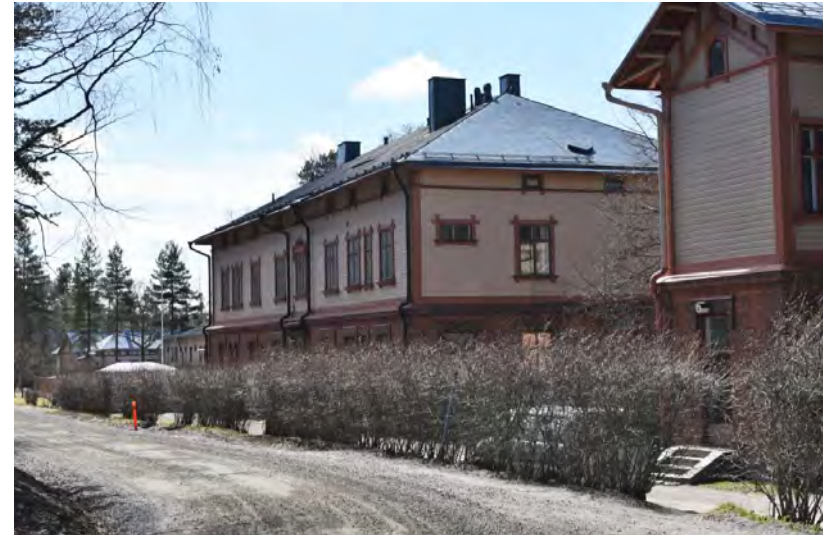
**Kuva:** Upseeritaloissa rakennusmateriaalit ja tyylipiirteet ovat pitkälti samat, mutta eroja on muodonannossa ja julkisivujen sommittelussa.

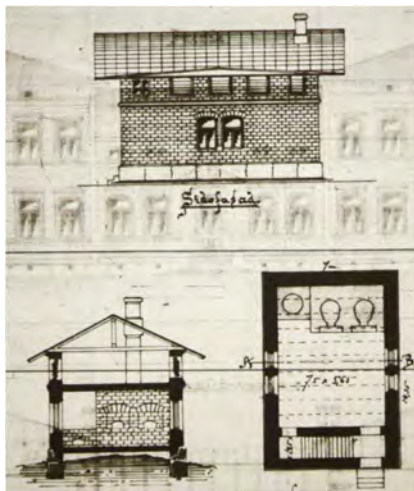
Alkuperäisistä piirustuksista päätellen on alakerran ikkunoissa ollut T-karmi ja ullakkokerroksen ikkunoissa puuluukut. Ullakkoa lienee käytetty pyykin kuivatukseen. Rakennuksen välipohjaan on piirretty kappaholvit. Huoneessa on kaksi leivinuunia ja pata.

**Kuva:** Julkisivu-, leikkaus- ja pohjapiirustukset / Leipomo ja pesutupa. KA

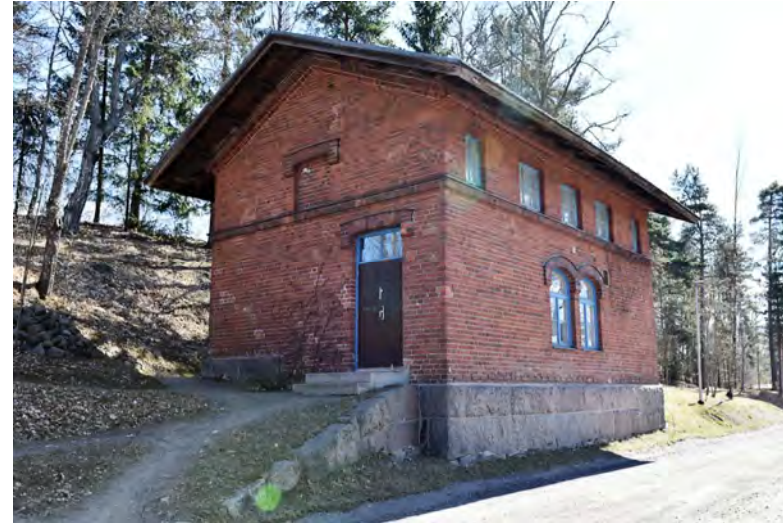
**Kuva:** Rakennukseen on vaihdettu alakerran ikkunat ja ulko-ovi sekä korvattu yläkerran puuluukut ikkunoilla. Samaa ruutukuviollista parioviyyppiä on käytetty muissakin alueen asuinrakennuksissa.

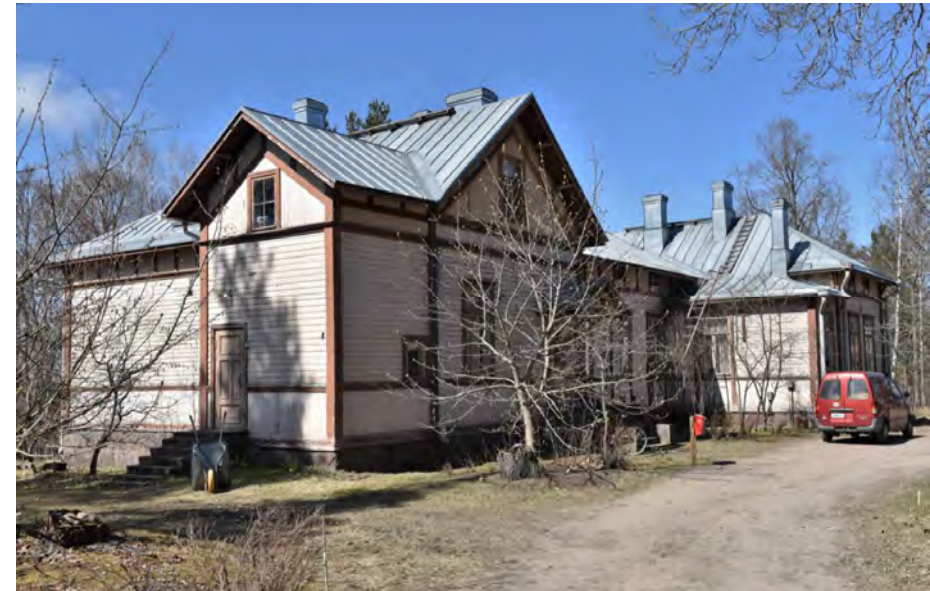
**Kuva:** Julkisivujen väritystapa, jossa seinäpinnan listat, koristeet ja ikkunoiden karmit maalataan seinän pääväriä tummemmalla värillä, sävy sävyyn, oli tyypillinen 1800-luvun lopun uusrenessanssityylisille puurakennuksille.

**Kuvaus** Rykmentinkomentajan talo pystytettiin järvimaiseman äärelle kauppias Reichardtin huvilan naapuriin. Pihapiirissä on jäänteitä puutarharakenteista ja -kasveista. Alkuperäisiin piirustuksiin ei ole merkitty eteläpäädyn harjakattoista vinkkelä eikä pohjois- eli keittiösiiven aumakattoista kylkiäistä. Ne on kuitenkin tehty täysin vanhaan tyyliin ja samoilla materiaaleilla (lohkoviperustus, lautavuoraus, listat, vanhat peiliovet). Pohjoispäädyssä näkyy korjausten tuomaa kerroksellisuutta. Siellä sisäänkäynnin paikkaa on vaihdettu ja tehty kooltaan muista poikkeava ikkuna sekä rakennettu pulpettikattainen veranta. Muuten rakennus on säilynyt tyyllisesti, ja julkisivuissa on säilynyt paljon vanhaa, kuten ikkunat, osa ovista, verhoustapa ja kivisokkeli. Viimeisin luvanvarainen korjaustyö valmistui 2002. Edellinen peruskorjaus oli 1960. Pihapiiristä on purettu vanha ulkorakennus.
