## LAPPEENRANNAN KAUPUNKI

Rakuunamäen asemakaava

Luontoselvitys

## LAPPEENRANNAN RAKUUNAMÄEN RAKENNUSINVENTOINTI 2017

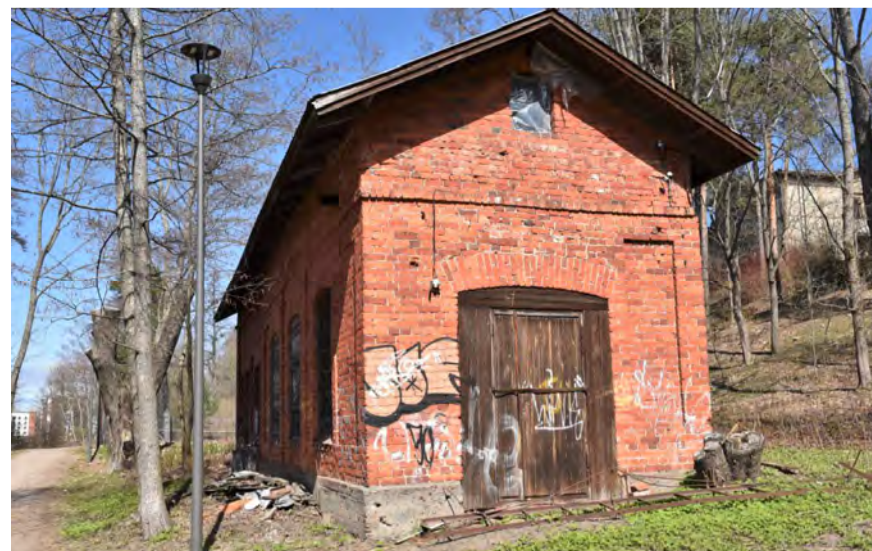
**Kuva:** Entinen pumppuhuone sijaitsee rannan tuntumassa. Sen vieressä on tenniskenttä ja ylempänä välitasanteella Upseerikerho.

**Erityistä** Rakennuksessa ulkoasu ilmentää vaihteittaista rakentamista. Entinen pumppuhuone on muisto kasarmin ensimmäisestä, heti 1890-luvun alussa, rakennetusta vedenjakelujärjestelmästä.

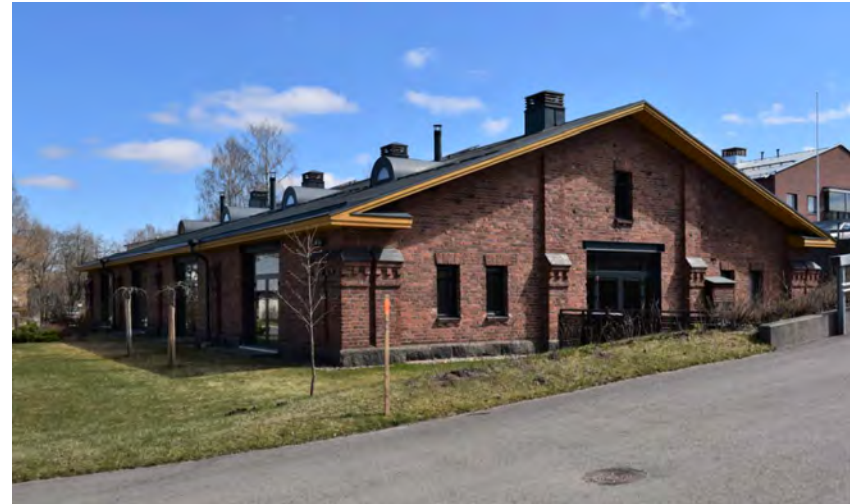
**Kuva:** Kahdessa varastorakennuksessa on syvä runko ja loiva katto, jonka kulmissa räystääs kääntyy kissanpenkiksi. Rakennuksen peltikate on uusittu, mutta puolipyöreät ullakkoikkunat on säilytetty. Asuntokäyttö on tuonut paljon lasipintaa tiilen rinnalle.

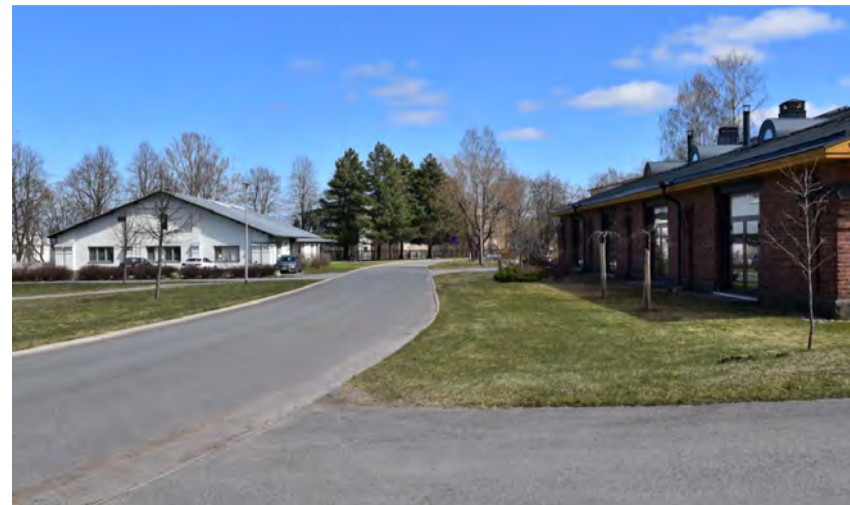
**Kuva:** Kuvassa olevat kaksi tiilirakennusta kuuluivat neljän varastohuoneen ryhmään. Purettujen rakennusten paikalla on nurmikenttää ja paikoitusalue.

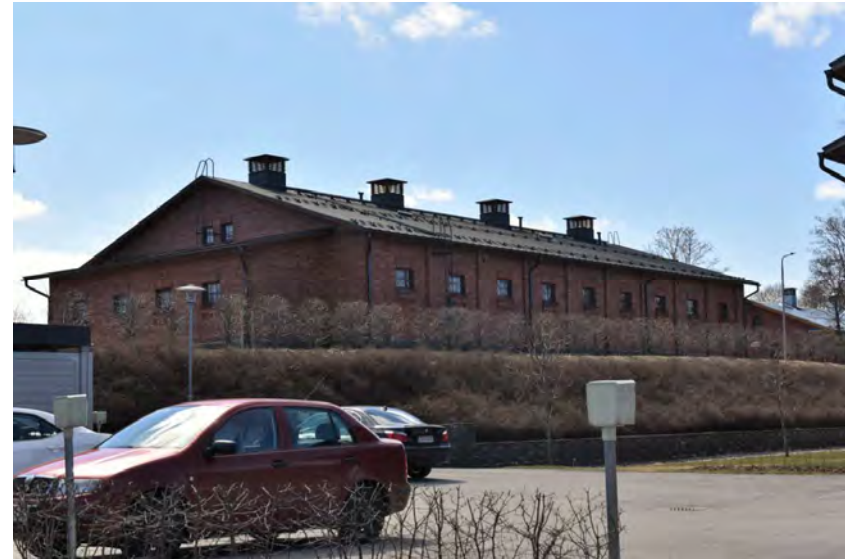
**Kuva:** Rakennuksen pohjoisseinällä on säilynyt alkuperäinen aukotus.

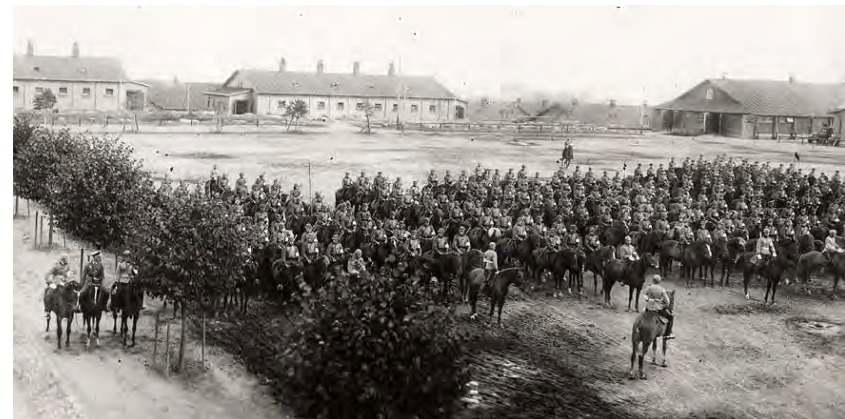
**Kuva:** Tallien ainoat sisäänkäynnit sijaitsivat ennen päätyjen matalissa ulokkeissa. / Kuva Hei Hoplaa! -sivustolta.

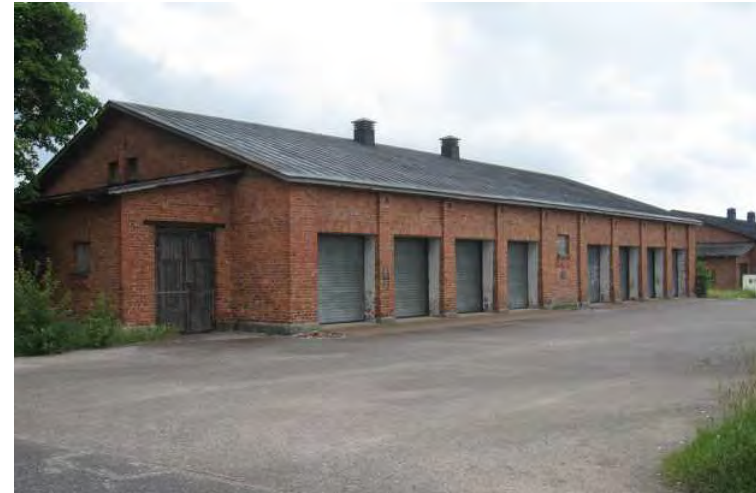
**Kuva:** Vanha tallirakennus ennen nykyistä käyttötarkoitusta varten tehtyä saneerausta. Alun pitäen sisäänkäynnit olivat päätyeteisissä ja pitkillä sivuilla oli vain pienet ikkunat (yksi jäljellä). Isot halliovet on puhkottu jälkeinpäin. / Kuva 2013, Jukka Siiskonen, Willimiehen jäljillä -blogi.

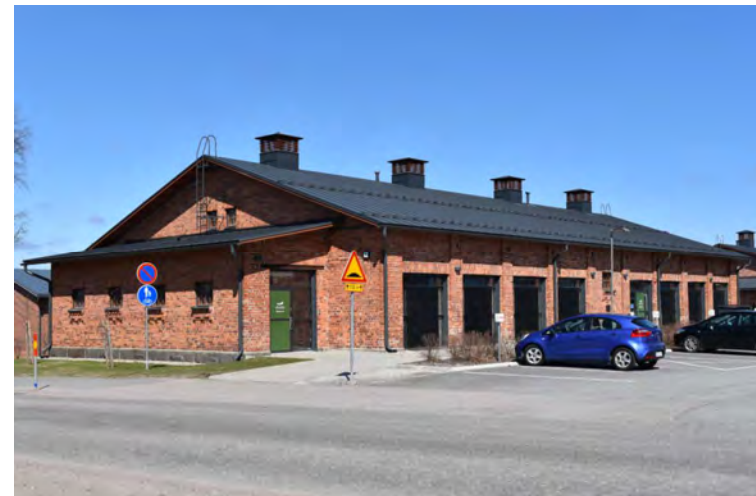
**Kuva:** Tallirakennuksen julkisivut saivat 2010-luvun peruskorjauksessa uutta ilmettä, kun julkisivuihin asennettiin terästä ja lasia, värimaailmana jyrkkeni punaruskean rinnalle tulleen mustan myötä.

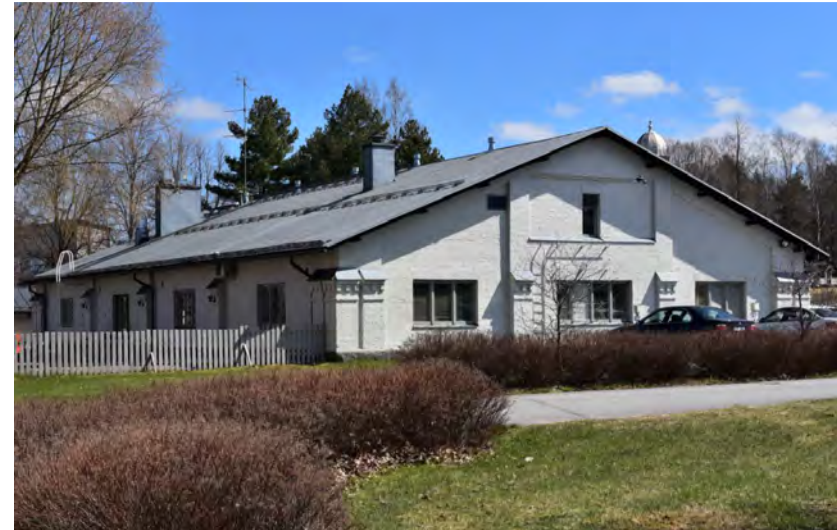
**Kuva:** Syvärunkoinen varastorakennus on uuden käyttötarkoituksen myötä saanut vaalean väriytyksen ja isot ikkunat.

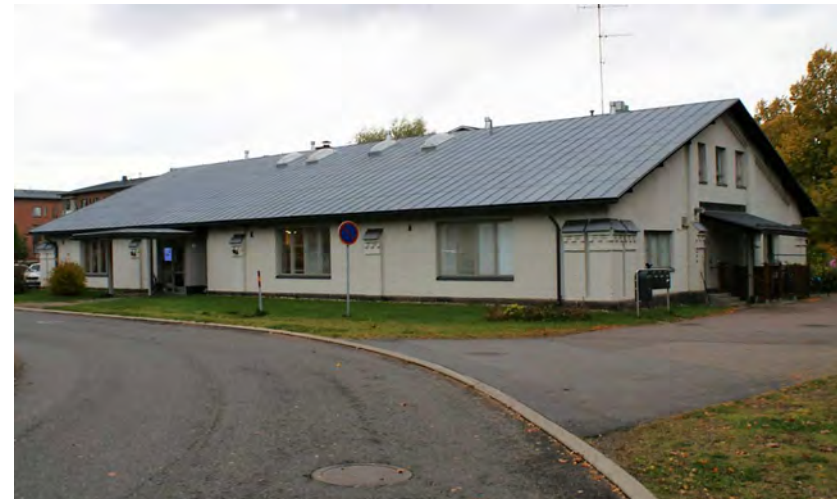
**Kuva:** Yhdessä rakennuksen suurista oviaukoista on pääsisäänkäynti, kolme muuta on pienennetty ikkunoiksi. Päätyovet on tehty ikkunaparin paikalle. Leveät ikkunat, kattovalokuvut sekä sisäänkäynnin katos ja tuulikaappi ovat 1960-luvun suunnittelua.

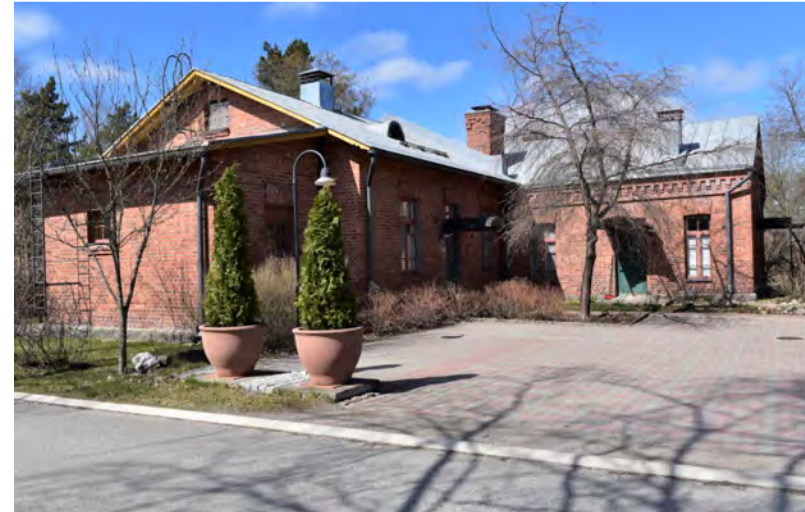
**Kuva:** Rakennuksessa on pitkä yksikerroksinen ja harjakattoinen talliosa, jonka molemmissa päädyissä on pulpettikattoinen eteishuone. Tallin muoto ja alkuperäinen ikkunamalli on sama kuin alueen muissa tallirakennuksissa. Keskiosaan liittyy entinen hoitosiipi, jossa on alkujaankin ollut isot ikkunat ja hammaslista räystäään alapuolella. Sen tiilikoristelu on samanlaista kuin erikoisrakennuksissa, kuten leipomossa ja ammusvarastossa. Rakennuksessa on säilynyt koristeellinen tiilipiippu.

**Kuvaus** Venäläiskauden tiilirakennus toimi ennen viime sotia sairastallina. Se poikkesi muista 1910-luvun tallirakennuksista T-pohjamuodollaan, joka johtui hoitotilojen sijoittamisesta tallin yhteyteen rakennettuun keskisiipeen. Pitkässä talliosassa oli samanlaiset pienet ikkunat kuin muissa talleissa, mutta hoitosiivessä ikkunakoko oli suurempi. Asunto-osakeyhtiön omistukseen siirtynyt rakennus peruskorjattiin kolmen huoneiston asuinrakennukseksi 2000-luvun vaihteessa (Arkkitehtitoimisto Riitta ja Kari Ojala). Tällöin tehtiin laajennuksena parvikerros. Sisäänkäyntien suojaksi tehtiin kaarevat peltipäät. Rakennuksen talliosan ikkunat on jossakin vaiheessa suurennettu nykyisiin mittoihin. Hoitosiiven ikkunat on uusittu ilmeisesti alkuperäisen kaltaisella karmi- ja puutejaolla. Betonitiilikate on vaihtunut saumapeltiin. Edellinen peruskorjaus oli tehty 1980-luvun puolivälissä. Tontille rakennettiin autokatos ja piharakennus 2000-luvulla.

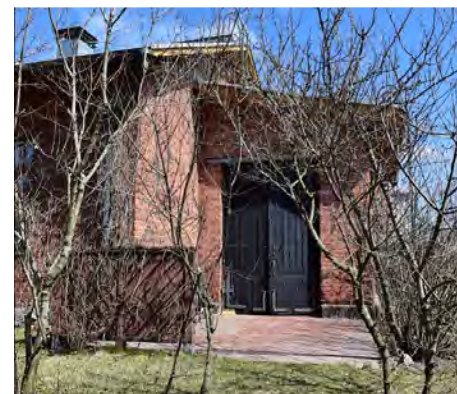
**Kuva:** Vanhat pariovet.

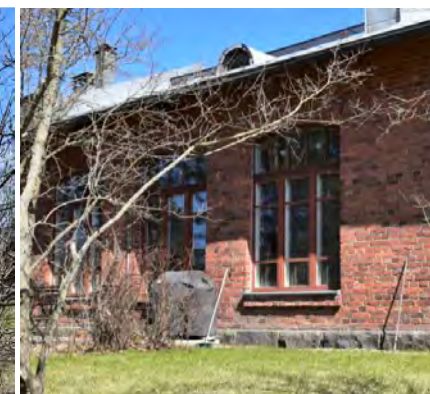
**Kuva:** Uudet, isot ikkunat.

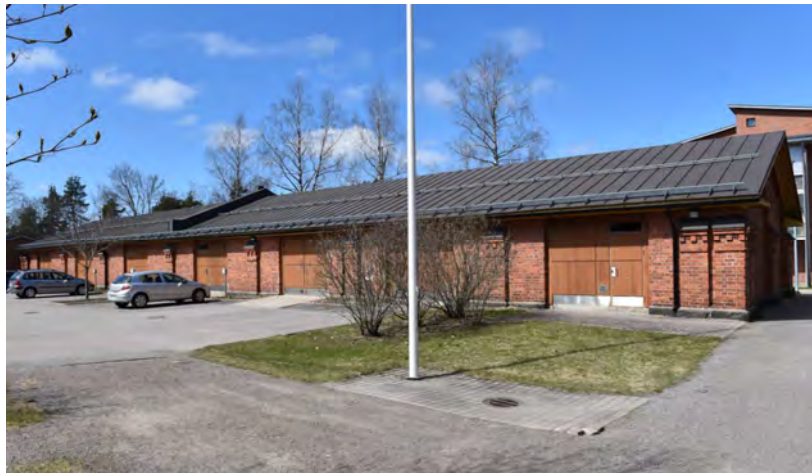
#### 47 Varastorakennus (42), Kasarmikatu 15–17

**Kuvaus** Venäläiskauden varastorakennus (ei lämmitettävä) on korjattu autotalliksi (lämmittämätön) noin 2004. Edellinen peruskorjaus oli 1960–61.

**Erityistä** Kapearunkoiset tiilirakennukset nro 47 ja 49 muodostavat ulkoasultaan yhtenäisen rakennusparin. Samanlainen rakennuspari, mutta syvemmällä rungolla, on säilynyt ylempänä mäellä, Mannerheiminkadun länsipäässä.

**Kuva:** Ainakin 1920-luvun puolivälistä lähtien on rakennuksen toisella pitkällä sivulla ollut nykyinen määrä isoja halliovia. Vanhoissa oviaukoissa on uudet puupintaiset ovet.

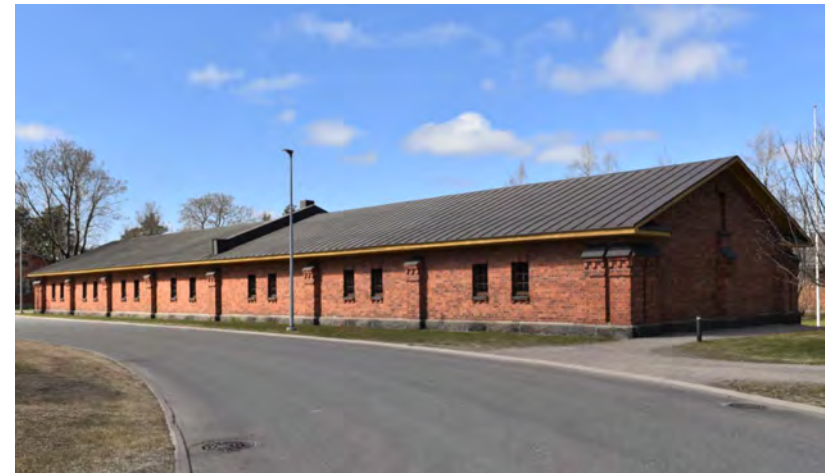
#### 49 Varastorakennus (41), Kasarmikatu 15–17

**Erityistä** Kapearunkoiset tiilirakennukset nro 47 ja 49 muodostavat ulkoasultaan yhtenäisen rakennusparin. Molemmista niissä on ovien määrää ja kokoa mahdollisesti muutettu alkuperäisestä.

**Kuva:** Venäläiskauden varastorakennusten pitkiä julkisivuja rytmittävät ikkunaparit ja liseenit. Ikkunat ovat kapeita ja kuusiruutuisia. Niissä on kalterit.

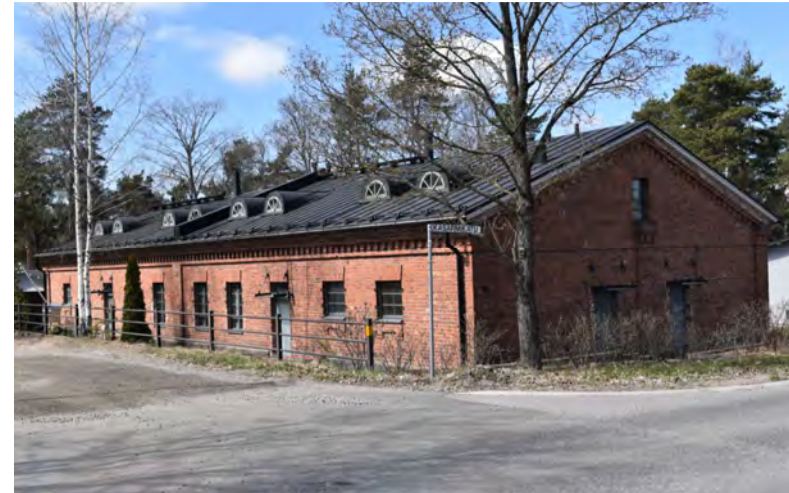
#### 48 Varastorakennus (43), Kasarmikatu 16

**Kuva:** Entisen varastohuoneen ikkunoiden yläpuolella on tukimuuraus ja alapuolella tiilireliefi. Hammaslista kulkee räystäään alla ja liseenit on sijoitettu nurkkiin ja keskiakselille.

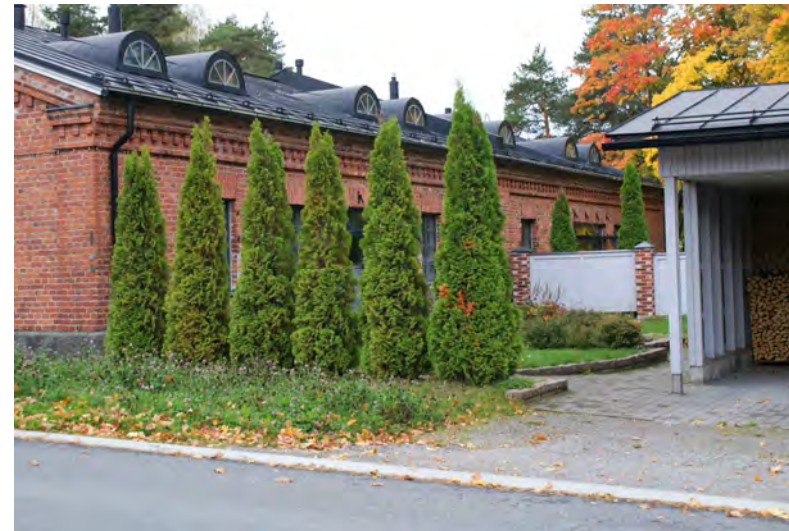
**Kuva:** Asutuskäyttö näkyy rakennuksen pihaympäristössä. Viereen on rakennettu puurunkoinen piharakennus.

**Kuvaus** Venäläiskauden varastorakennus (ei lämmitettävä) perusparannettiin kahden huoneiston asuinrakennukseksi 2003–04 (Arkkitehtuurisuunnittelu Petri Kempainen Ky). Uusittiin ikkunat (alumiini/puu), osa suurennettuihin aukkoihin, ulko-ovet ja vesikate sekä vesikattorakenteet. Osa sisäänkäynneistä sijoitettiin vanhoihin oviaukkoihin, mutta myös aivan uusiin paikkoihin sekä ikkunoiden paikalle. Sisäänkäyntien suojaksi asennettiin teräsrunkoiset lasilipat. Katonlappeiden vanhat lunetti-ikkunat korvattiin uusilla ja tehtiin saman verran uusia lisää. Sisätilojen laajennus toteutettiin toiselle puolikkaalle tehdyllä parvella.

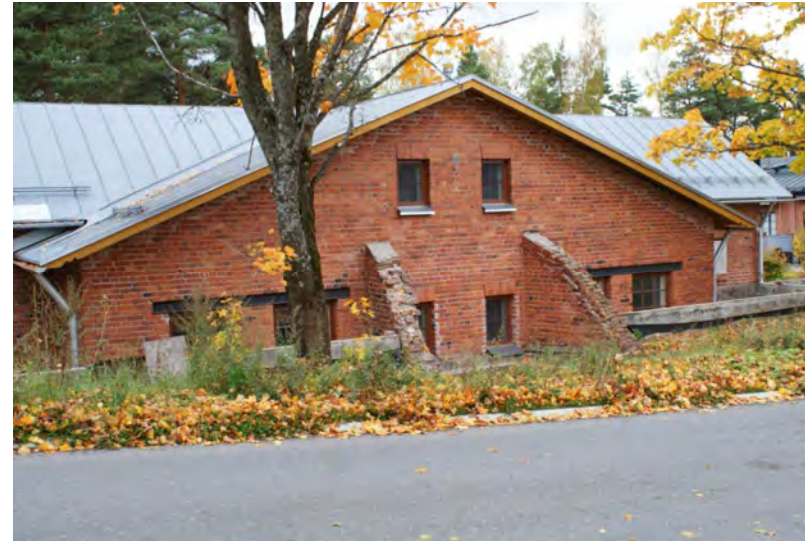
**Eriyistä** Kellarirakennus erottuu muista Rakuunamäen tiilirakennuksista erikoisen muotonsa ja rungon ulkopuolisten vinotukien puolesta. Lahden Hennalan varuskunta-alueella on säilynyt pohjaratkaisultaan samankaltainen kellari, mutta hieman eri tavalla massoiteltuna.

**Kuva:** Kellari jää vierestä kulkevan Kasarmikadun alapuolelle. Päätyseinässä tiiliset vinotuet.

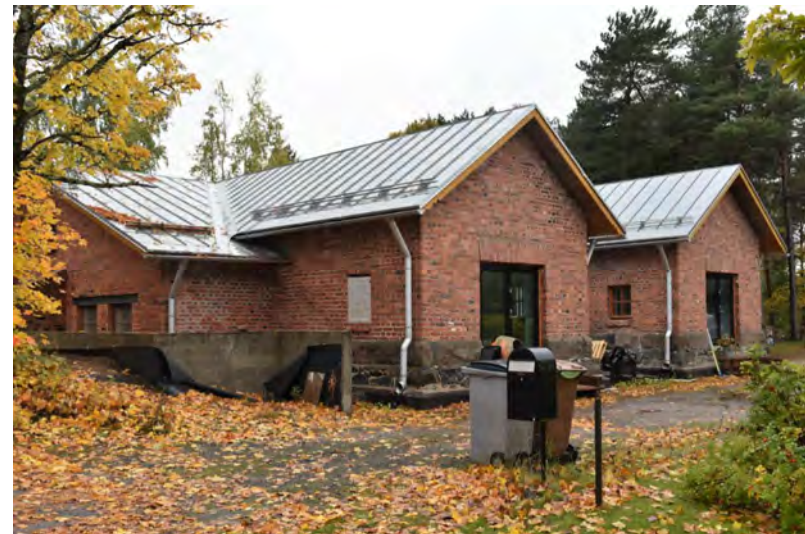
**Kuva:** Rakennuksessa on kolme kookasta eteiskäytävää, joihin on vaihdettu modernit tummasävyiset lasiovet.

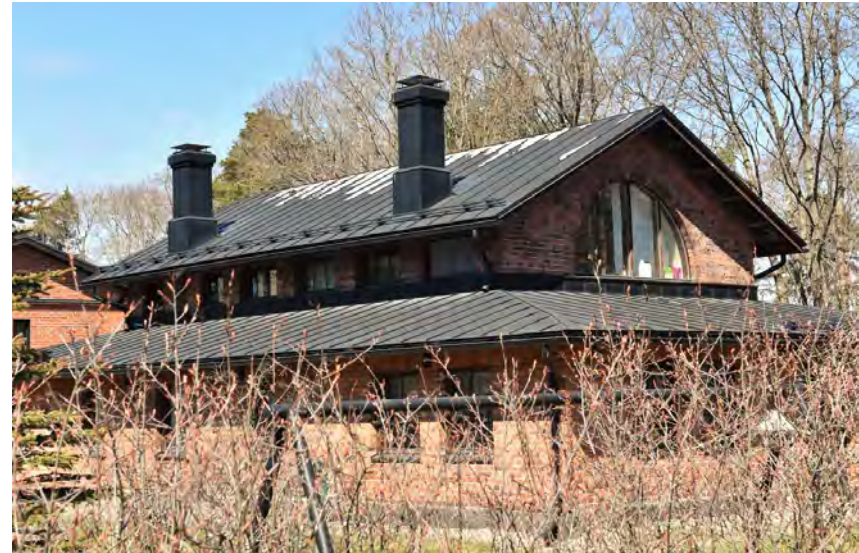
#### 54 Kengityspaja (21, 52), Kasarmikatu 29

**Erityistä** Entinen varuskunnan kengityspaja, joka on mahdollisesti tehty vieressä sijaitsevan Pallon ortodoksisen hautausmaan kappeliksi rakennetusta tiilirakennuksesta. Rakuunamäellä ei ole toista samanmuotoista rakennusta. Rakennuksen erikoisuutena on päädyn suuri pyörökaari-ikkuna.

**Kuva:** Korjauspajan omintakeinen kokonaishahmo on säilynyt, yksityiskohdissa näkyy korjausten tuomaa kerroksellisuutta.

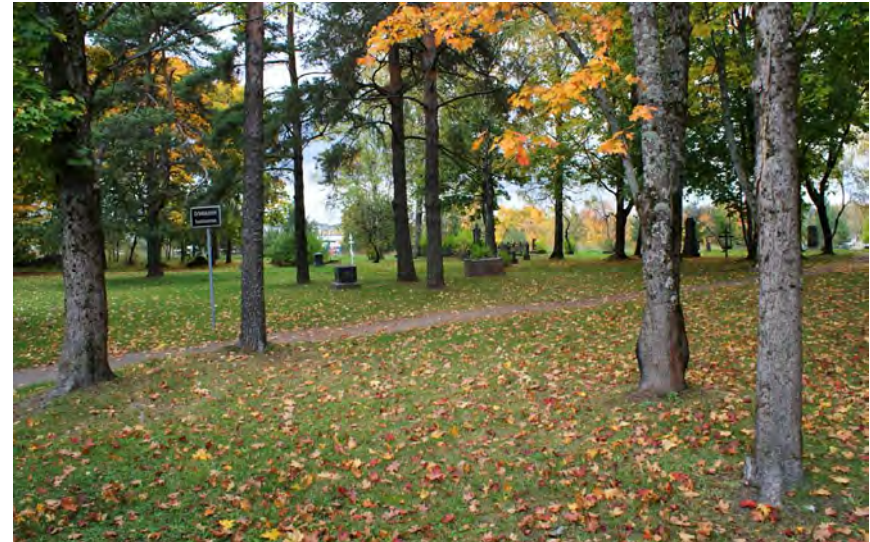
**Kuva:** Hautausmaan keskiosa ja käytävä. Aluetta hoidetaan nykyään puistona, ja sillä on merkitystä yhtenä varuskunta-alueen vanhimmista puistomaisista viheralueista.

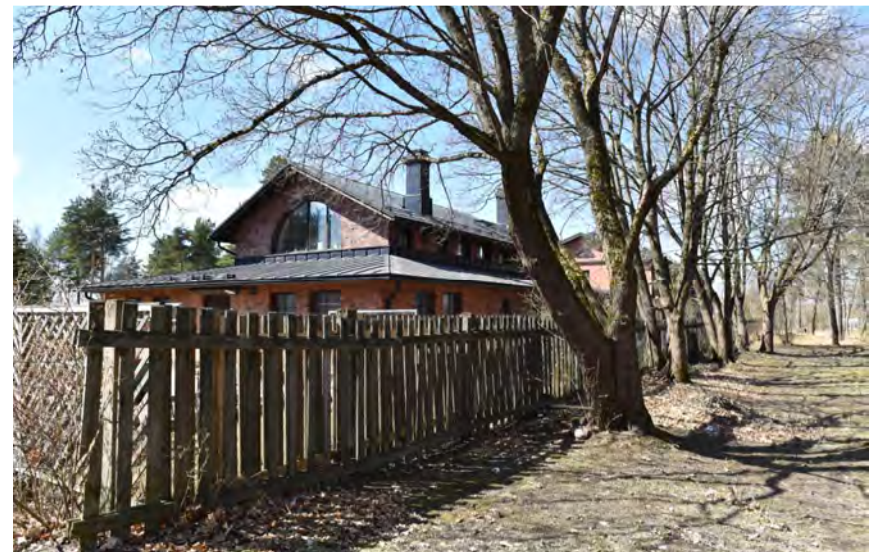
**Kuva:** Lounaissivun puuaita. Vanha tiilipaja on saatettu tehdä entisestä kappelista.

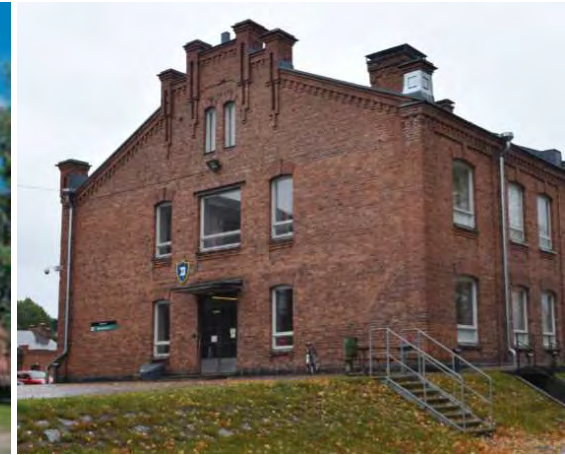
**Kuva:** Tiilikasarmi 1914-17, nro 1 Rakuunamäki.

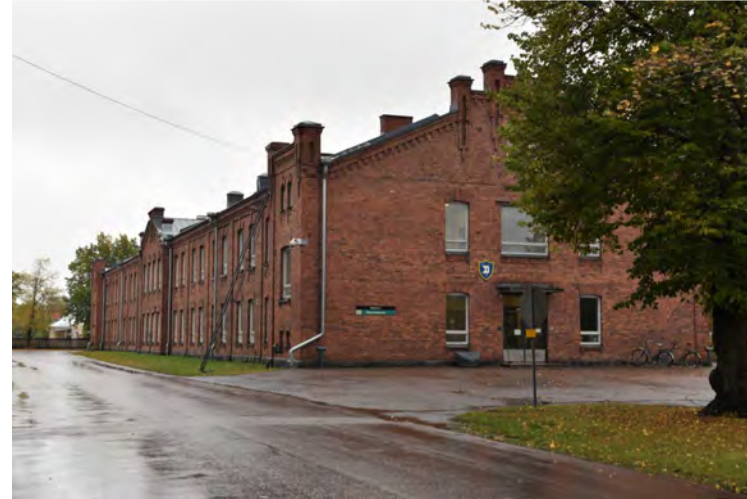
**Kuva:** Seinien reliefikoristelu on matalaa. Katon räystääslinjan yläpuolelle kohoavat sakaramuurit pohjaavat goottilaiseen traditioon. Sivurisaliitit osoittavat porrashuoneiden sijainnin, keskiosan risaliitti pienemmän huonejaon.

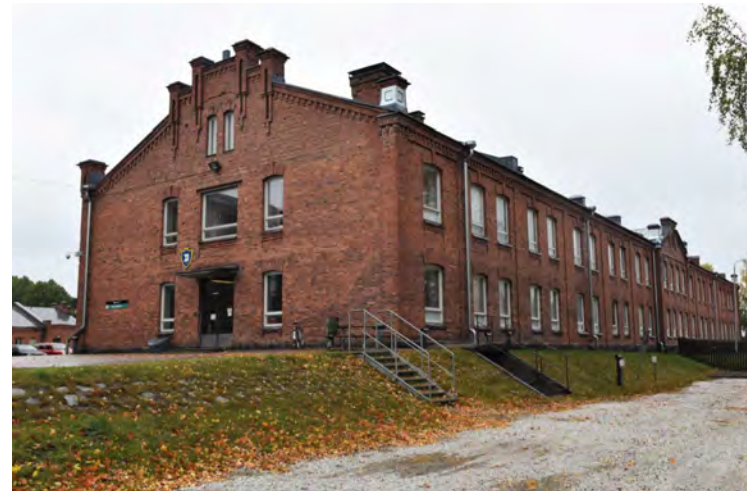
**Kuva:** Tiheä ikkuna-aukotos luonnehtii pitkiä sivuja. Ikkunat ovat samankokoisia molemmissa kerroksissa.

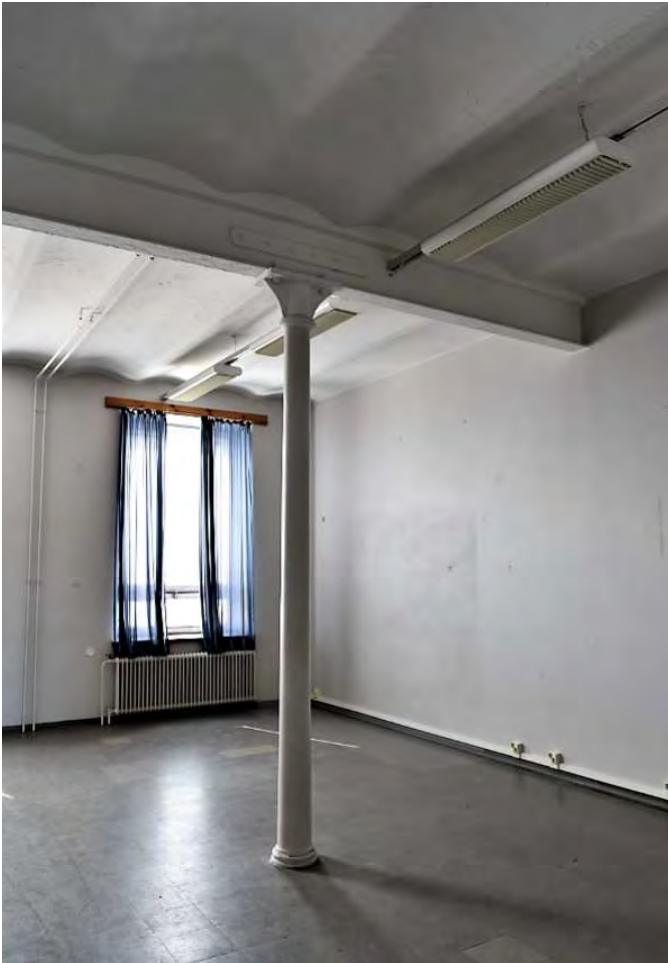
**Kuva:** Entinen majoitustupa, jossa näkyvissä katon kappaholvit. Rautapylväs ja vaakapalkki.

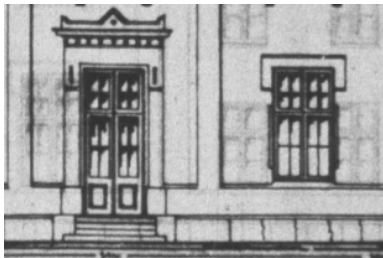
**Kuva:** Ikkunoissa on suoraviivainen U-volyyminen otsikko, ristikarmi ja neljään ruutuun jaetut puitteet. Siivissä on myös valeikkunoita. /Sotilaskasarmin julkisivupiirustus. KA

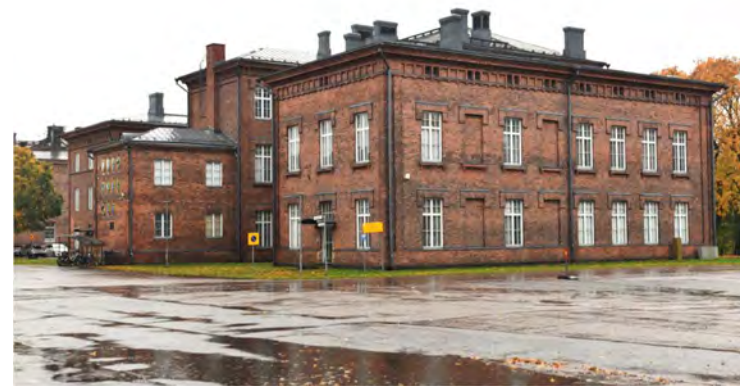
**Kuva** Sotilaskasarmeissa julkisivujen koristelu on hillittyä ja klassismiin pohjautuvaa. Vaakasuuntaisia aiheita ovat räystään alapuolinen leveä hammasfriisi ja kolmannen kerroksen ikkunoiden alareunan tasolla kulkeva hammaslista. Pystysuuntaisia aiheita ovat profiloituneet kaksoisliseenit. Ikkunoiden kehykset ovat muodoltaan yksinkertaiset. Runsain koristelu on keskitetty pääoven kehykseen. Keskiosan seinään on kiinnitetty eskadroonien tunnuksia.

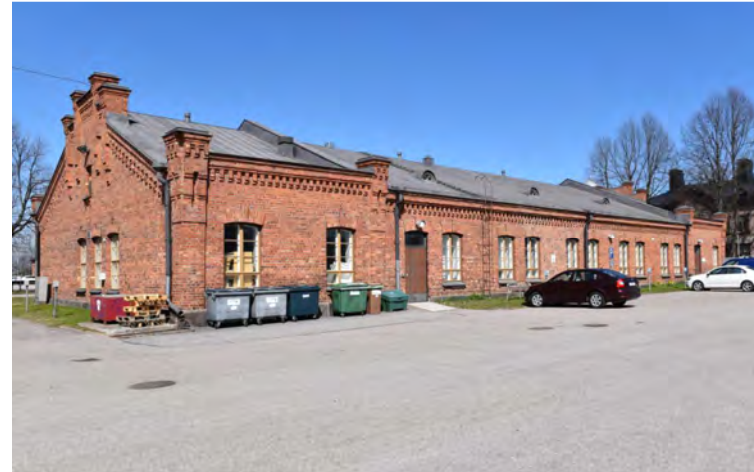
**Kuva:** Rakennuksen päädyissä on goottilaishenkiset sakaramuurit ja räystään alla kulkee hammaslista. Rakennuksen sisäänkäynnit on muutettu kadun puoleiselta sivulta pysäköintialueena olevan päävartiokentän puoleiselle sivulle, entisiin ikkunaukkoihin.

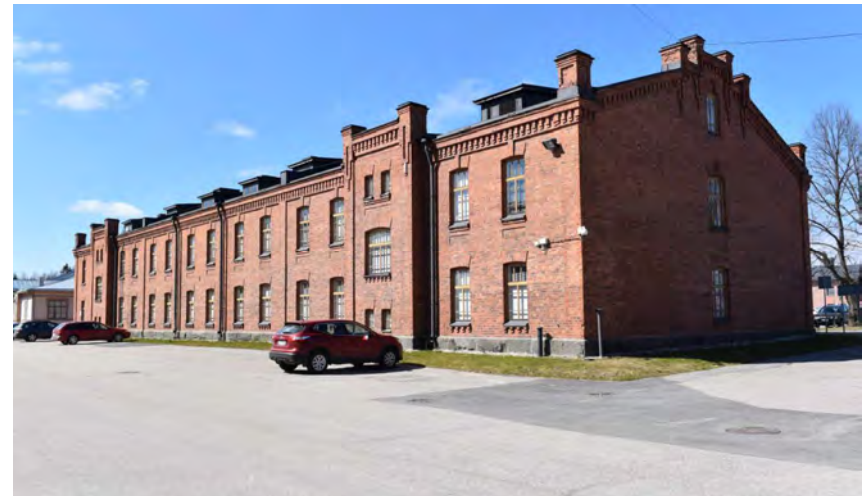
**Kuva:** Pitkillä sivuilla on kaksi seinälinjasta ulkonevaa risaliittia, jotka osoittavat portaikkojen paikan. Syvärunkoisen rakennuksen päädyissä on goottilaishenkiset sakaramuurit ja räystään alla kulkee hammasfriisi. Ikkunat ovat samankokoisia molemmissa kerroksissa, mutta koristelultaan erilaisia.

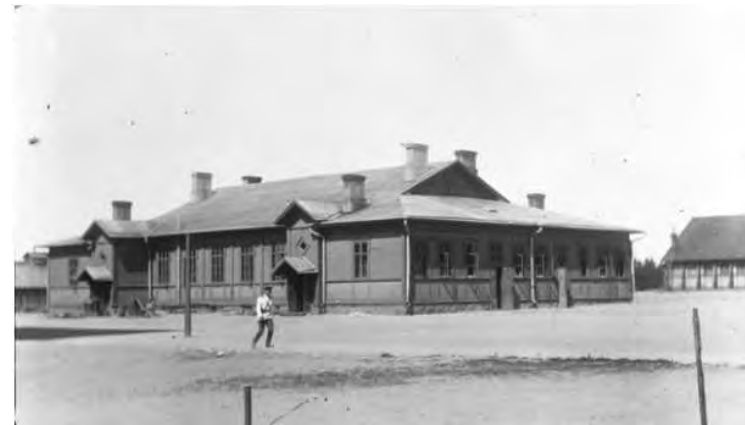
**Kuva:** Rakennuksen eteläfasadi ja itäpääty vanhassa, rakennuspiirustusten mukaisessa asussaan. / Kuva julkaisusta Immonen, 1992, 206.

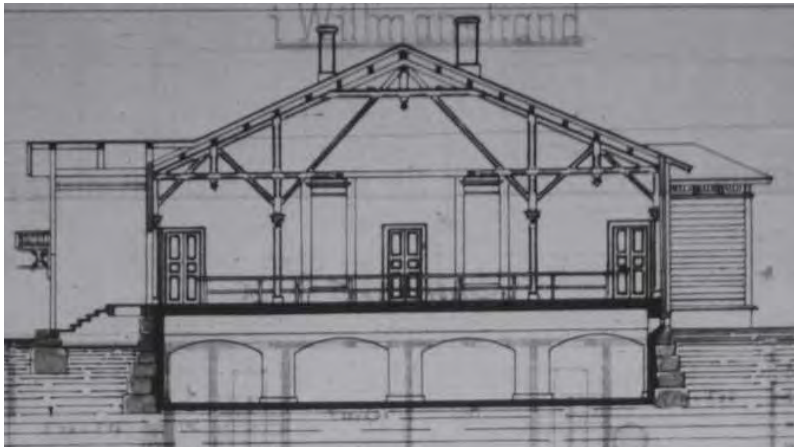
**Kuva:** Alun perin katon puuristikkorakenne jäi osittain esille ja antoi luonnetta sali-interiöörille. /Artellin leikkauspiirustus 1889. KA

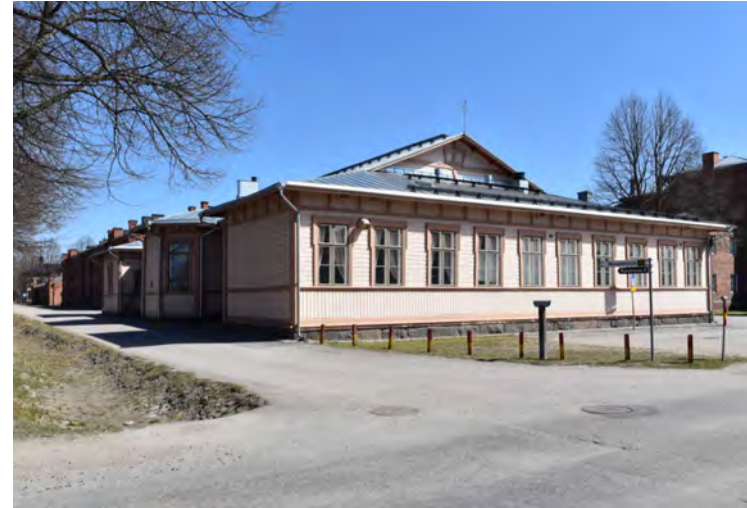
**Kuva:** Rakennuksen länsisiivestä on poistettu kaksi sisäänkäyntiä ja ikkunat yhtenäistetty kooltaan, mutta muulta osin tyyli on entisenlainen. Rakennuksen erikoisuutena on lohkokivijalan yläosassa näkyvä punatiilikkeros.

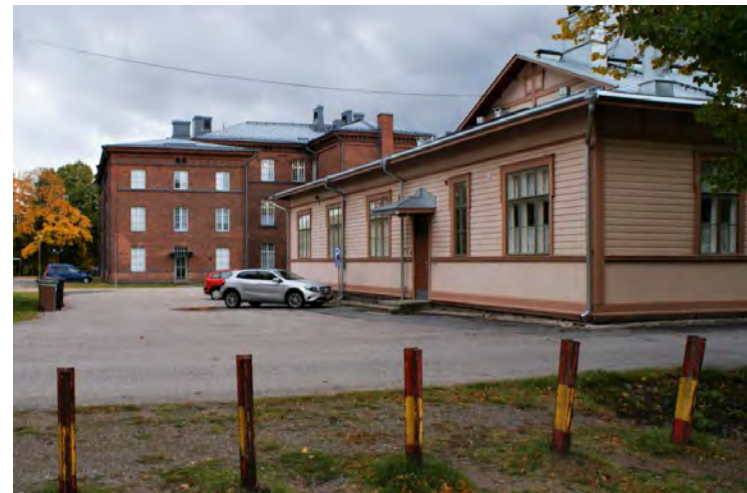
**Kuva:** Rakennuksen itäpäädyssä ikkunoiden määrä on aikaisempaa pienempi ja ikkunat alkuperäisiä suuremmat. Kahdesta sisäänkäynnistä on jäljellä toinen.

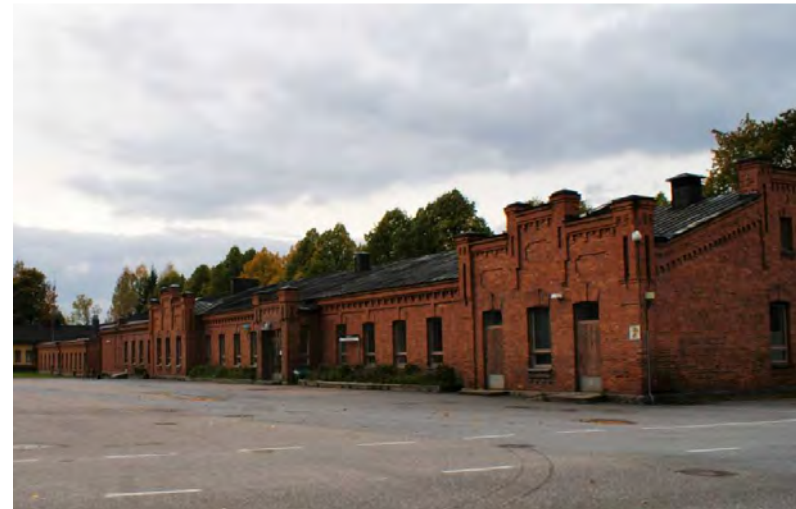
**Kuva:** Pitkillä sivuilla on kaksi seinälinjasta ulkonevaa risaliittia, jotka osoittavat keittiöiden paikat. Syvärunkoisen rakennuksen päädyissä ja pääsisäänkäynnin portaalissa on gootilaishenkiset sakaramuurit (ainoat peililaiheisella koristemuurauksella varustetut) ja räystäään alla kulkee hammaslista.

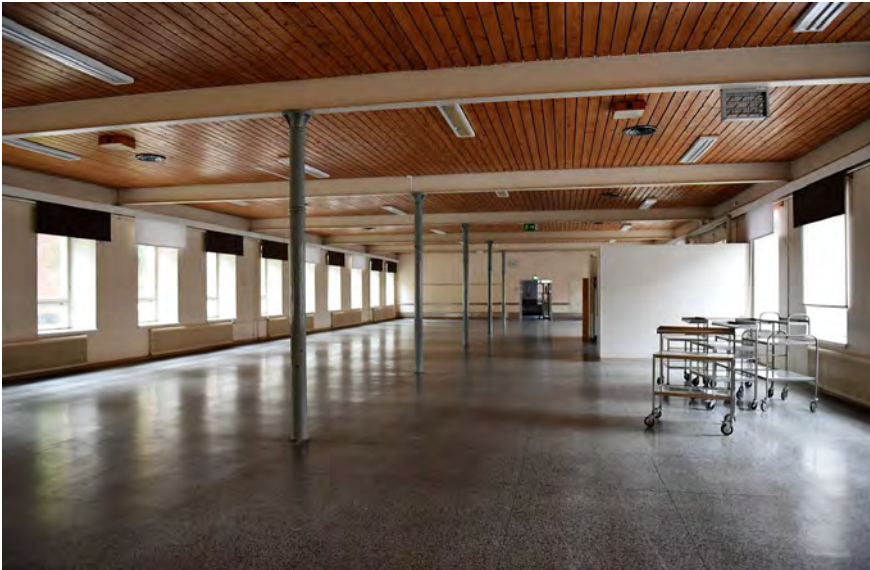
**Kuva:** Ruokalan (nro 11) suuri sali. Rautapylväsriivi ja palkit.

**Erityistä** Pitkä, matala ruokalarakennus on yksi 1910-luvulla rakennetuista samantyyppisistä tiilirakennuksista. Julkisivujen tiilikoristelu on runsaampaa kuin muissa pääalueen venäläisissä tiilirakennuksissa. Vain ruokalarakennuksessa on välikaton tukirakenteena rautapylväät. Rakennus muodostaa reunaa keskusaution eteläpuolella kulkevalle Mannerheiminkadulle. Aikaisemmin samoilla kohdilla oli puurunkoinen ulkorakennus.

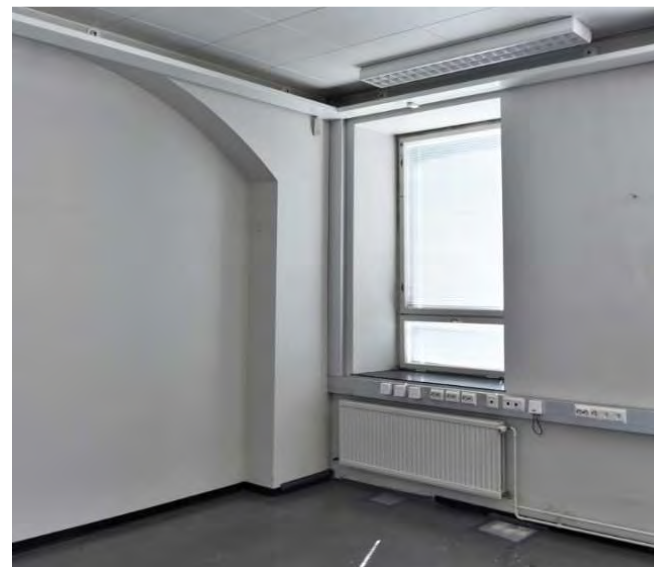
**Kuva:** Työhuone.  
Rakennus nro 12.

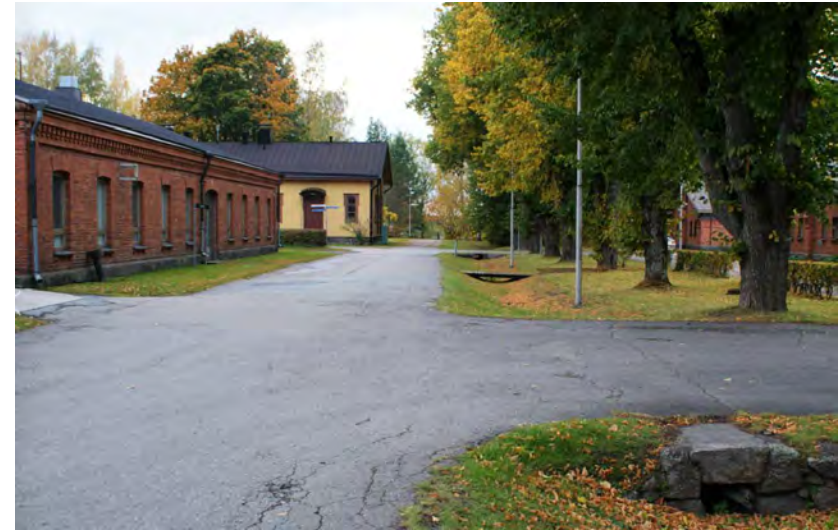
**Kuva:** Viimeksi työhuoneikäytössä toiminut pienehkö kasarmirakennus on yksi Mannerheiminkatua reunustavista venäläiskauden tiilirakennuksista. Rakennus oli pitkään varuskunnan esikunnan käytössä. Ennen viime sotia siinä oli asepaja ja puhelinkekus.

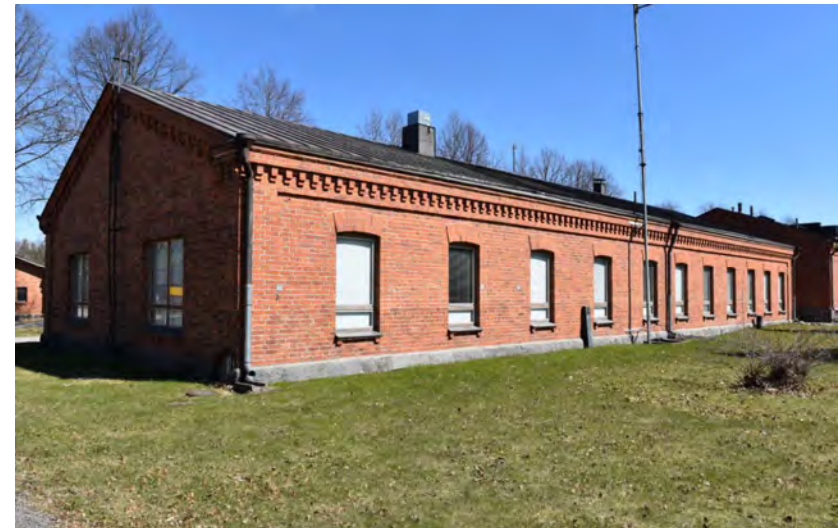
**Kuva:** Rakennuksen räystäään alla kulkee hammaslista. Ainoa sisäänkäynti on säilynyt kadunpuoleisella sivulla. Katolta on saatettu poistaa pienet lunetti-ikkunat.

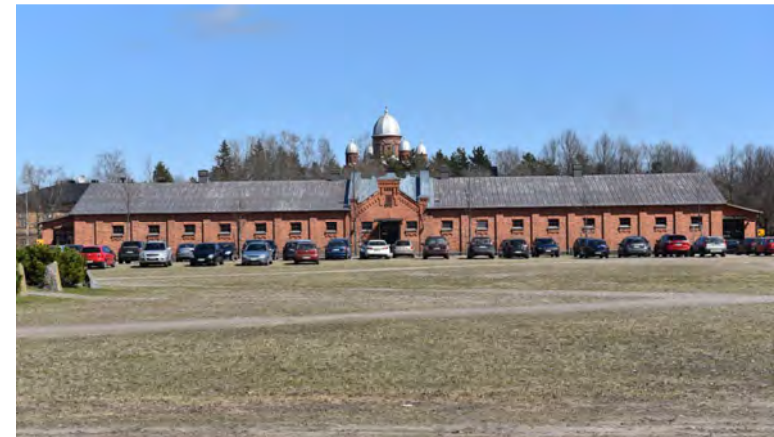
**Kuva:** Aukion keskeltä itään avautuu näkymä, jossa länsireunan tiilirakennuksen keskikohdan sakarapääty ja takana näkyvän kirkon torni jäävät samalle näkymälinjalle. Tallirakennus ja kirkko, joka alun perin oli suunniteltu ortodoksiseksi sotilaskirkoksi, on rakennettu 1910-luvulla.

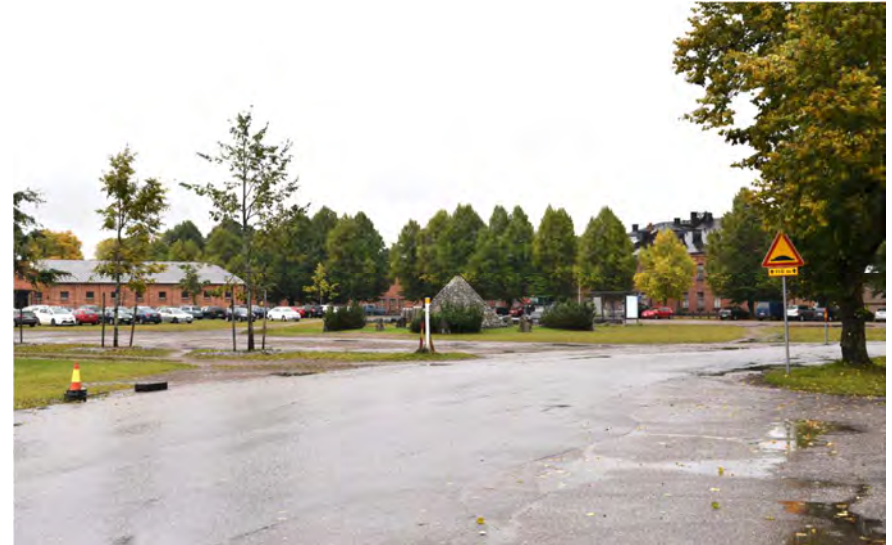
**Kuva:** Adolf Ehrnroothin aukio on kulmistaan avoin. Varsinaiset ajoväylät sivuavat aukiota etelässä ja lännessä. Aukion reunoilla on eri-ikäisiä lehmusrivejä. Rakuunakivi näkyy kuvassa keskellä.

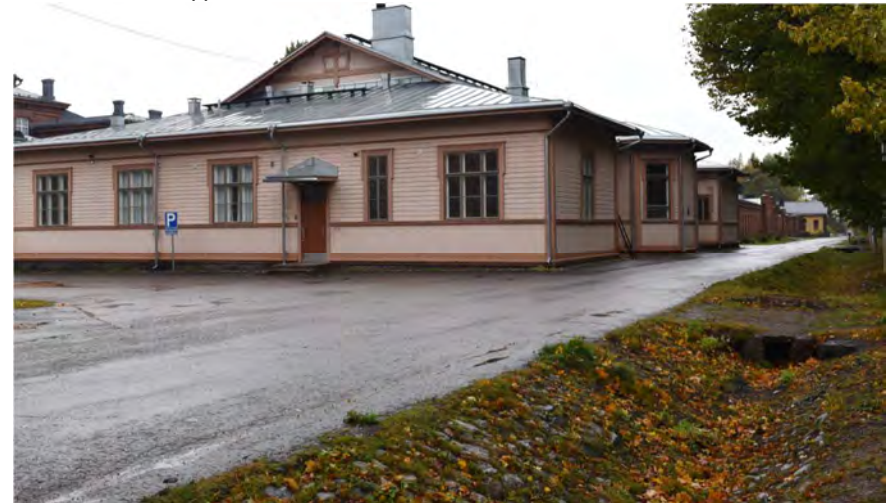
**Kuva:** Etualalla näkyy kivetty ojapainanne. Muutoksesta keskuskentän koossa kertoo artelli, joka alun perin sijaitsi aukion keskiakselilla, mutta jää nykyään sen länsipuolelle.

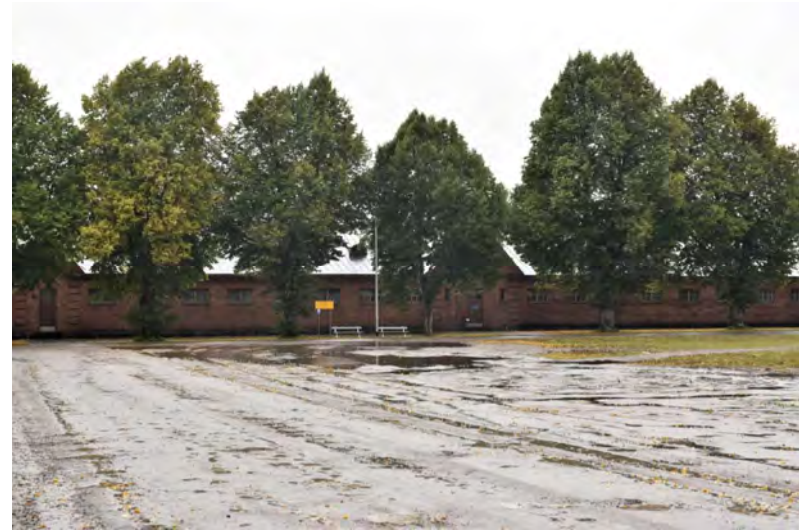
**Kuva:** Adolf Ehrnroothin aukio rajautuu lännessä itsenäisyyden alussa rakennettuun tiilirakennukseen, jonka edustalla on vanhoja lehmuksia.

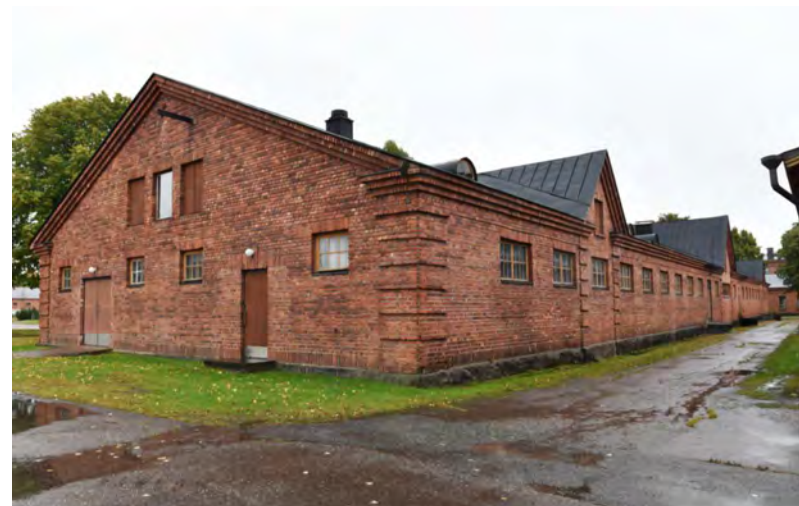
**Kuva:** Pitkän tiilirakennuksen räystäslinjassa on profiilimuuraus, nurkat on korostettu harkotuksella ja katolla on lunetti-ikkunoita. Pitkän kattolinjan katkaisevat jyrkkäharjaiset poikkipäädyt, joista keskimmäisen kohdalla, molemmilla pitkillä sivuilla, on harkotusten reunustama sisäänkäynti.

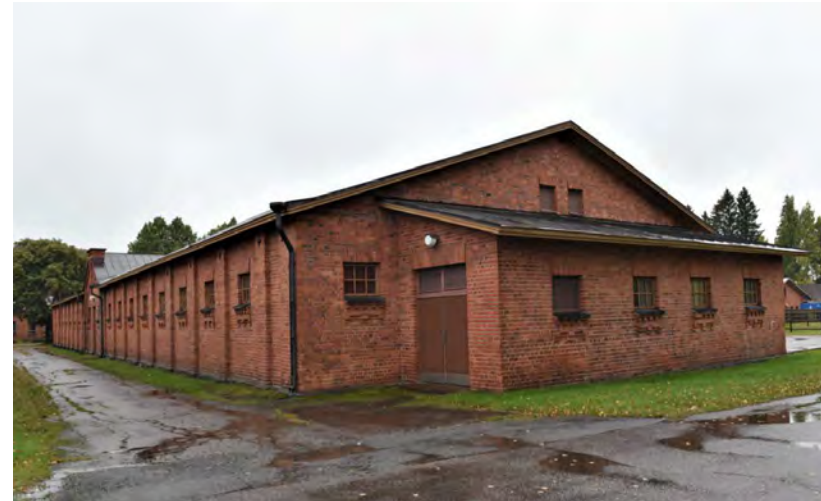
**Kuva:** Tallirakennus sijaitsee keskusaukion länsipuolella sijaitsevan tiilirakennusryhmän keskellä, pääty Mannerheiminkadun suuntaan.

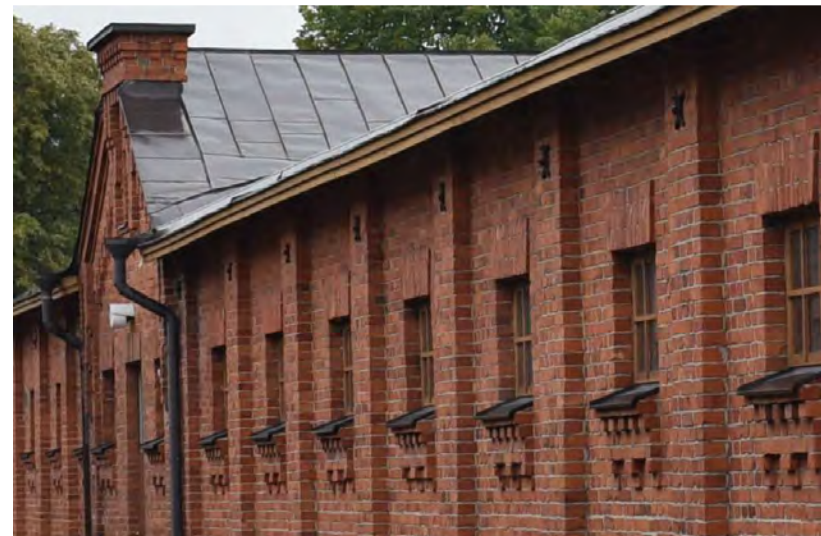
**Kuva:** Venäläiskauden tallirakennusten julkisivuja leimaa struktuuri, joka syntyy kapeista liseeneistä ja pienistä vaakaikkunoista, joiden alaosassa on koristeellinen muuraus. Ristipäädyn harjalla on sakara. Räystäään alla on puiset profiloidut katonkannattajat.

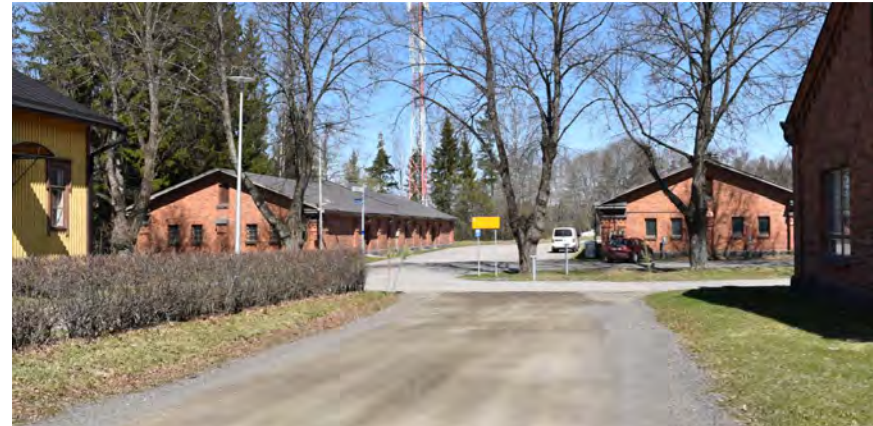
**Kuva:** Varastot nro 22 ja 23 ovat kooltaan ja tyylipiirteiltään samanlaiset. Niiden vierestä kulkeva kivetty ojpainanne jatkuu rinnettä alas aina rantaan saakka.

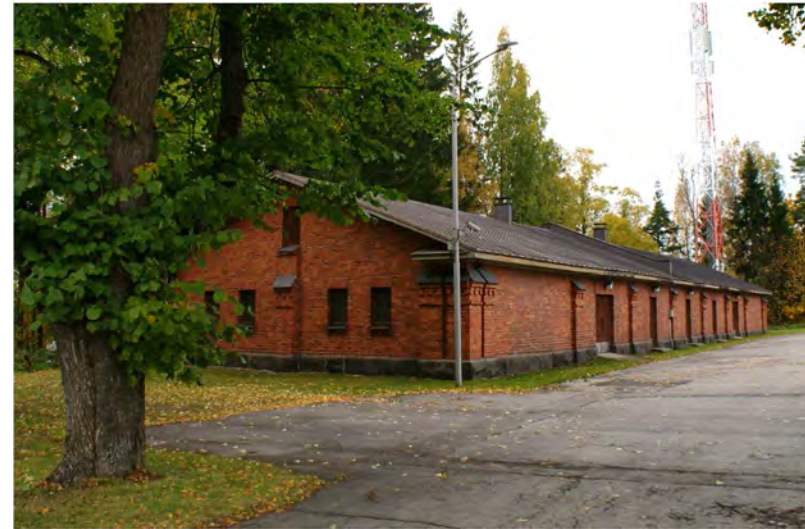
**Kuva:** Venäläiskauden varastorakennusten julkisivuja leimaa struktuuri, joka syntyy tiiliseinäpintaa jakavista jyrkeistä liseeneistä ja erityisen vahvasti nurkkia korostavista kaksoisliseeneistä. Toisella pitkällä sivulla on useita ovia, toisella vain pystyikkunoita, pareittain liseenien välissä. Räystäään aluset on laudoitettu umpeen.

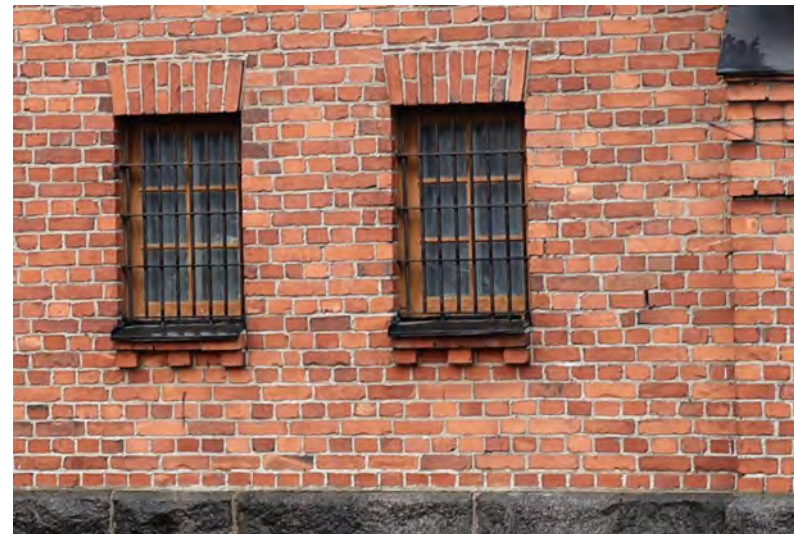
**Kuva:** Vanhat kuusiruutuiset ikkunat ja rautakalterit.

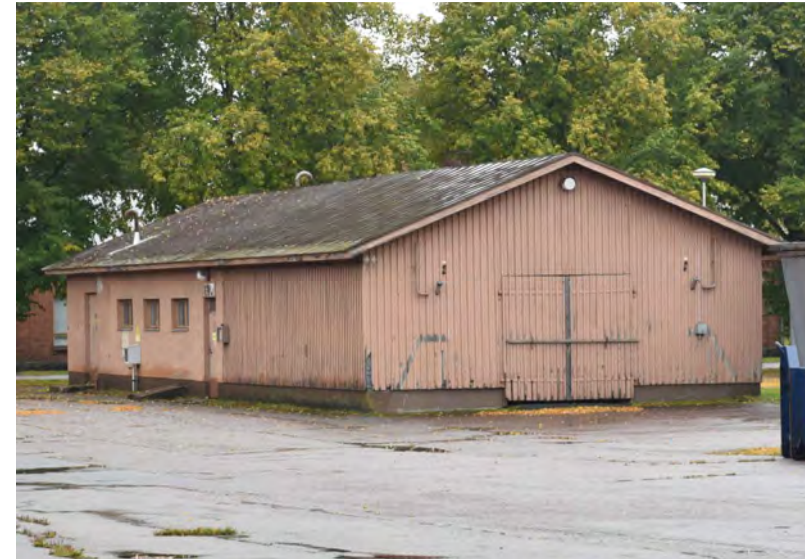
**Kuva:** Lämpökeskusrakennus on sovitettu vanhojen tiilisten talli- ja varastorakennusten arkkitehtuuriin kokonaishahmon mittasuhteiden (pituus ja loiva kattokulma) puolesta. Muutoin tämän 1950-luvun rakennuksen ulkoasu poikkeaa vanhemmasta rakennuskannasta.
