## LAPPEENRANNAN KAUPUNKI

Rakuunamäen asemakaava

Luontoselvitys

## LAPPEENRANNAN RAKUUNAMÄEN RAKENNUSINVENTOINTI 2017

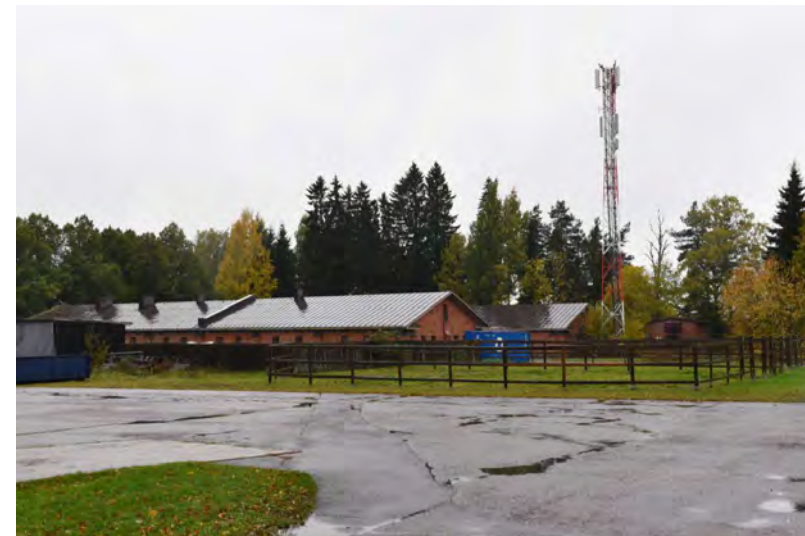
**Kuva:** Lämpökeskuksen takapihaa sekä rakennusten 22 ja 23 vieressä sijaitseva tiilimuuntamo ja masto.

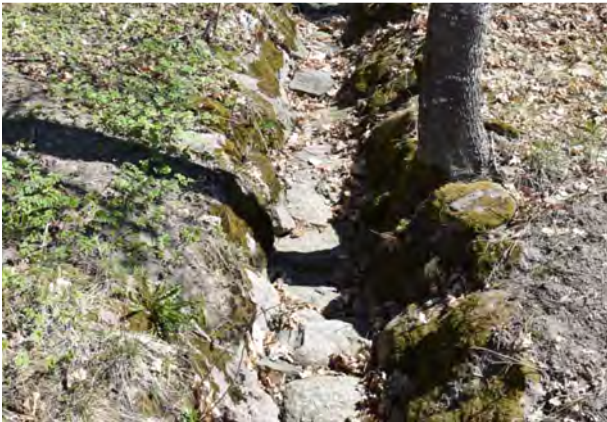
Kuva: Kivetty avo-oja.

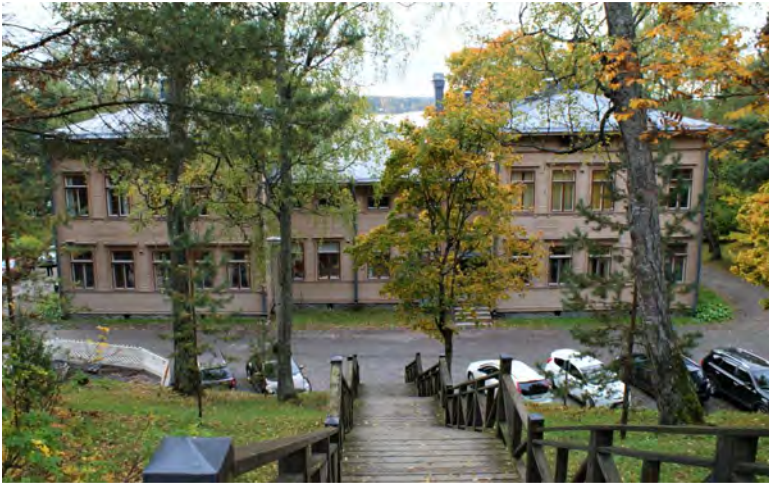
**Kuva:** Upseerikerho on U-volyyminen rakennus, jossa päätysiivet ovat keskiosaa korkeammat. Paraatiovi sijaitsi ennen keskiakselilla, nykyiset sisäänkäynnit ovat päädyissä ja takafasadissa (terassilta). Kuvan oton jälkeen keskiosan ja tien välisen nurmikaistan tilalle on tehty kenttäkiveystä ja Upseeritie päällystetty.

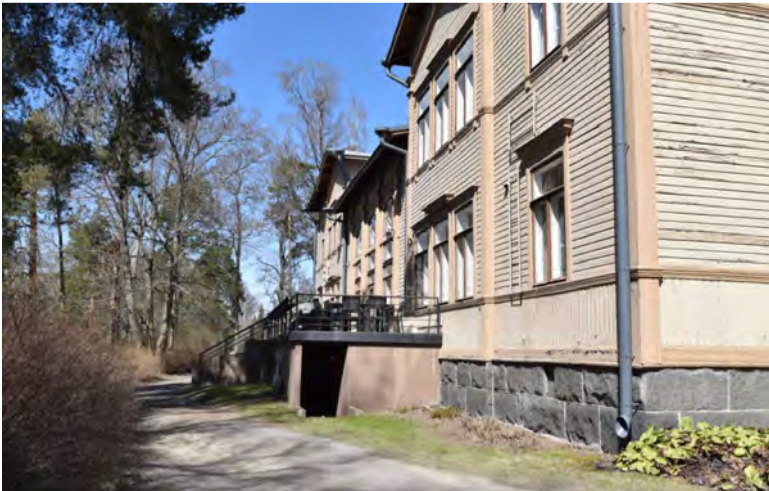
**Kuva:** Rakennuksen vuoraustapa, listoitus ja ikkunamalli palautuvat 1800-luvun lopulla suosittuun uusrenessanssiin. Alkuperäinen kerhon avoterassi oli nykyistä pienempi. Terassin alapuolelle on sauna.

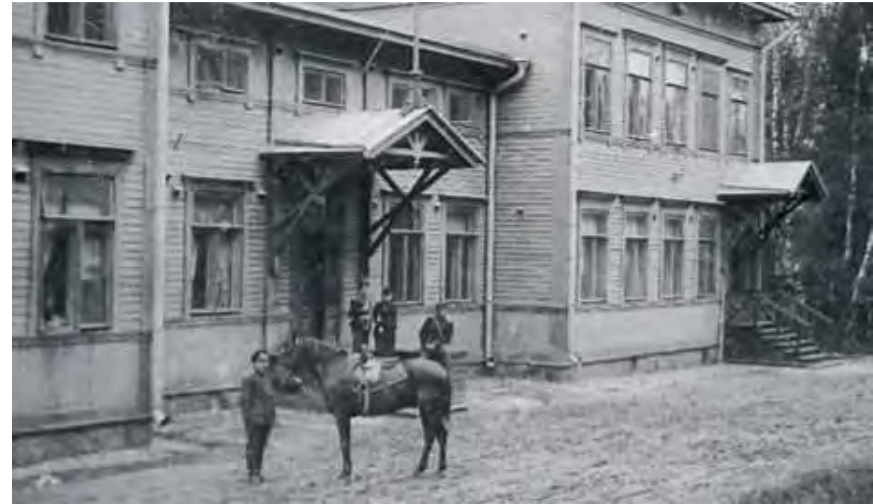
**Kuva:** Vanhassa kuvassa paraatisisäänkäynti ja pohjoissiiven sivuovi ovat alkuperäisellä paikallaan. Nykyään keskiosan oikeanpuoleisimman ikkunan kohdalla on sivuovi ja siiven oven paikalla on ikkuna. Siivestä on myös laudoitettu umpeen oven vasemmalla puolella ollut ikkuna-akseli. Rakennuksen katto on ollut alusta alkaen peltinen. / Kuva julkaisusta: Immonen 1992, Varuskuntahistoria.

Kerhon historiikissa<sup>20</sup> kerrotaan sisätilamuutoksista. ”Alun pitäen ns. paraatiovi ja eteisaula sijaitsivat Upseeritien puolella keskellä julkisivua. Eteisalusta päästiin suoraan juhlasaliin, jonka pitkältä sivulta avautuvat suuret ikkunat avoimen terassin yli Saimaan Sunisen selälle. Eteisaulan yläpuolella oli ikkunat soittokunnan lehterille. Salin pohjoisesta ovesta päästiin biljardisaliin ja lukusaliin. Vastaavasti eteläisestä ovesta päästiin ruokasaliin ja kabinettiin. Alakerran eteläpäässä, nykyisen baarin paikalla, oli keittiö ja osin nykyisissä eteistiloissa oli emännän ja kerhoneidin asunnot, joihin päästiin päädyn toisesta ovesta. Rakennuksen kummankin päädyn yläkerrassa oli erikokoisia majoitushuoneita pokamiesupseereille ja kerhopalvelijoille kaikkiaan 11 kappaletta. Niihin päästiin rakennuksen päätyjen yläkerran sisäänkäynneistä, joista pohjoisempi oli Upseeritien puolella. Alun perin Rakuunapään yläkertaan oli suunniteltu mm. kaksi kaksihuoneista asuntoa esikuntaupseereille.”

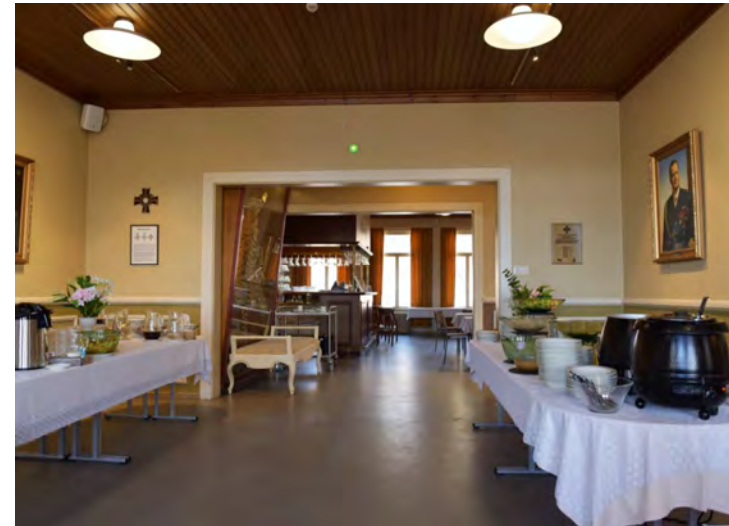
**Kuva:** Tykistöpään veteraanisali ja baari. Tiloja on avarrettu väliseiniin tehdyin aukoin.

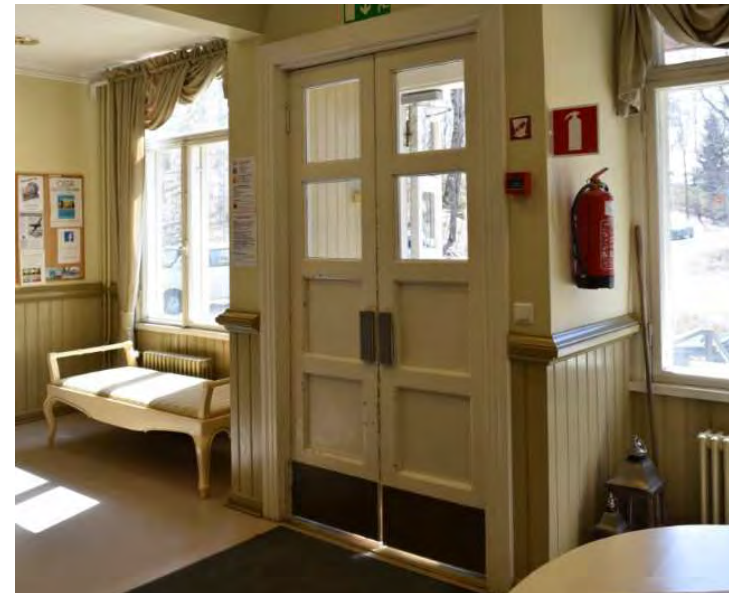
**Kuva:** Tykistöpään sisäänkäynti on 1930-luvulta. Paikalla oli alun perin kaksi ovea, joista toinen johti keittiötiloihin ja toinen yläkerran porrashuoneeseen.

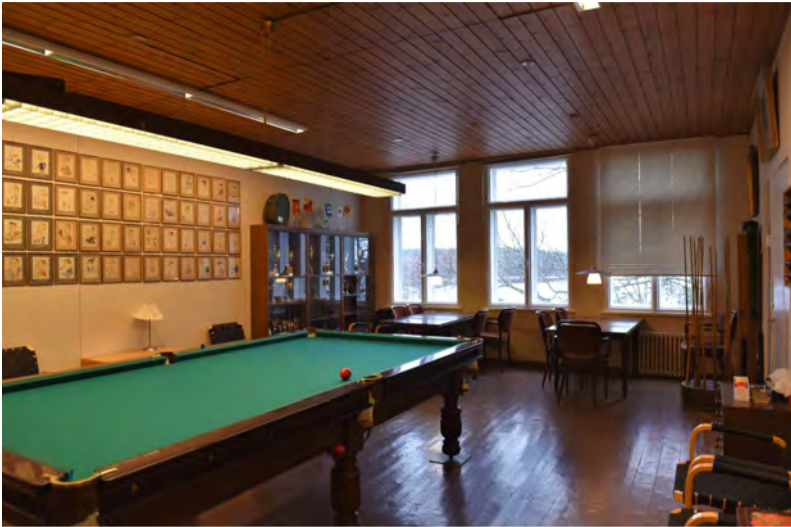
**Kuva:** Etenkin yläkerran huoneissa on eri-ikäisiä materiaaleja. Vaakunasalissa on vanha maalattu lautalattia, muut pinnat - paneelikatto ja levyseinät - ovat uudempia.

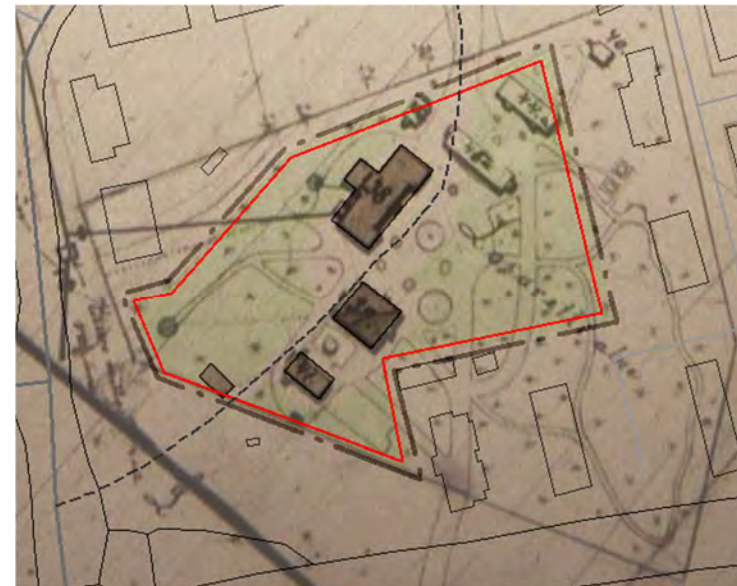
**Kuva:** Sairaalanmäen alkuperäisistä rakennuksista on jäljellä varsinainen sairaala, asuin- ja talousrakennus ja vajarakennus. Näiden lisäksi on säilynyt varhaisessa vaiheessa rakennettu kellari. Pihan koilliskulmalla sijainneet ruumishuoneet ja muut ulkorakennukset on purettu. / Maastokartan kanssa asemoidussa vanhassa asemapiirroksessa näkyvät suunnitellut puistokäytävät. Vihreällä on merkitty pihapiiriin nykyiset yhtenäiset viheralueet, katkoviivalla kulkuväylä ja punaisella viivarajauksella osa-alue. / Asemapiirros, esittelyplanssi, ei vl. KA.

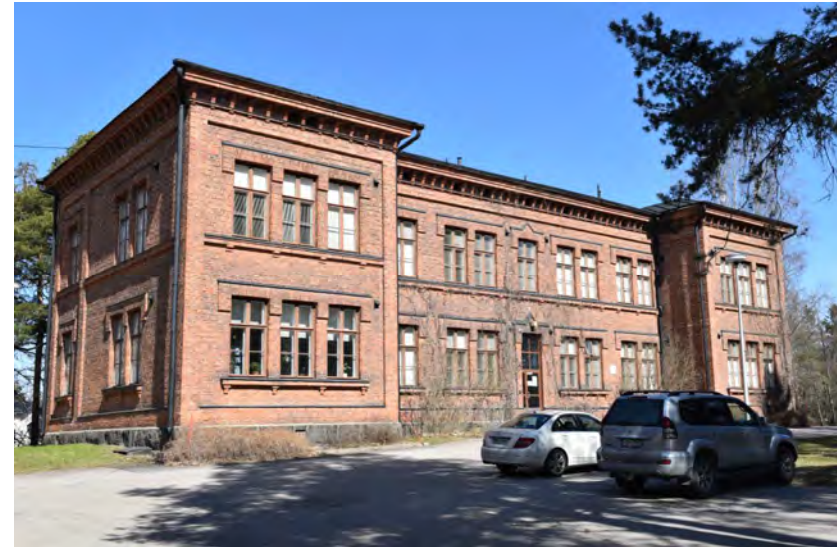
**Kuva:** Kaksikerroksinen tiilirakennus valmistui 40 vuodepaikan sairaalaksi vuonna 1891. U-volyyminen hahmo ja tiilikoristelu yhdistävät sairaalan rakuunakasarmien rakennustapaan, mutta vain sairaalassa on käytetty 2-3 ikkunan ryhmitystä.

**Kuvaus** Sairaala suunniteltiin<sup>22</sup> kahden kerroksen korkuiseksi kivitalloksi ja konstruointiin pääosin sotilaskasarmien tapaan. Sisäseinät helpomman puhtaanapidon vuoksi rapattiin ja maalattiin öljymaalilla, eteisten ja käytävien asfaltoidut lattiat maalattiin öljymaalilla ja lakattiin. Paremman ilmanvaihdon saamiseksi sairaalaan tehtiin kaksi poistoilman imuhormia, joita lämmitettiin rautakamiinalla. Lattiat oli kasarmeissa ja sairaalassa suunniteltu kuperiksi, eikä täyteenä käytetty sammalta, vaan ainoastaan asfalttia ja puhdasta soraa. Osassa tiloista (käytävä mm.) on holvattu sisäkatto. Sairaalaan vedettiin vesijohto 1894. Peruskorjaus on tehty 1986–87 (suunnittelija arkkitehti Osmo Lappo).

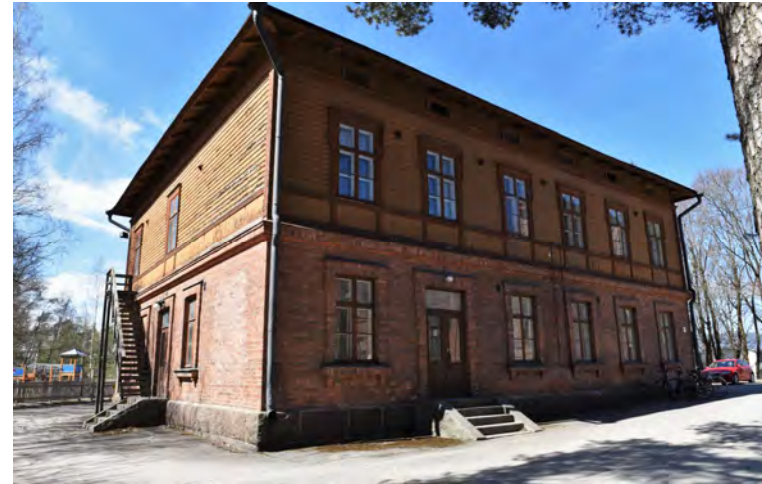
**Kuva:** Asuinrakennuksessa on kuusiruutuiset ristikarmi-ikkunat, lasiaukolliset puuovet ja kiviportaati. Päädyistä on muurattu umpeen yksi ikkuna.

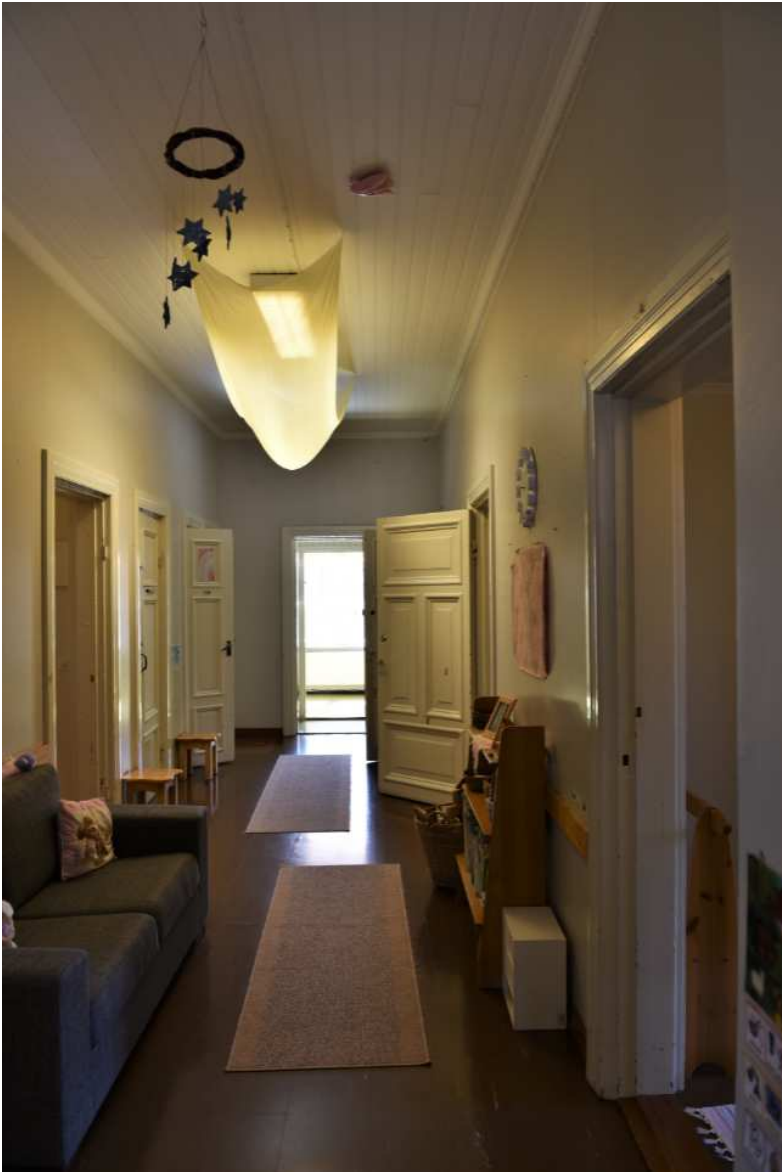
**Kuva:** Yläkerran keskikäytävä. Vanhat peiliovet.

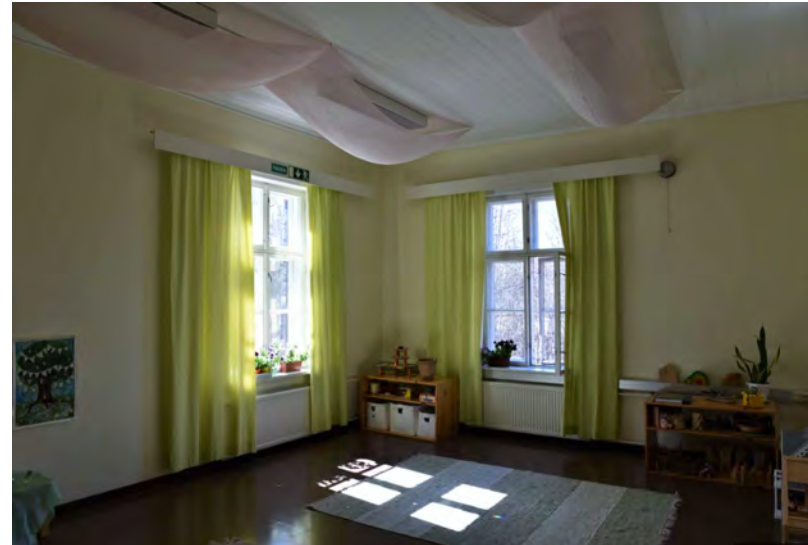
**Kuva:** Yläkerran kulmahuone: vanhat sisään-ulosaukeavat ikkunat, maalattu paneelikatto, laattalattia ja paneelipatterit.

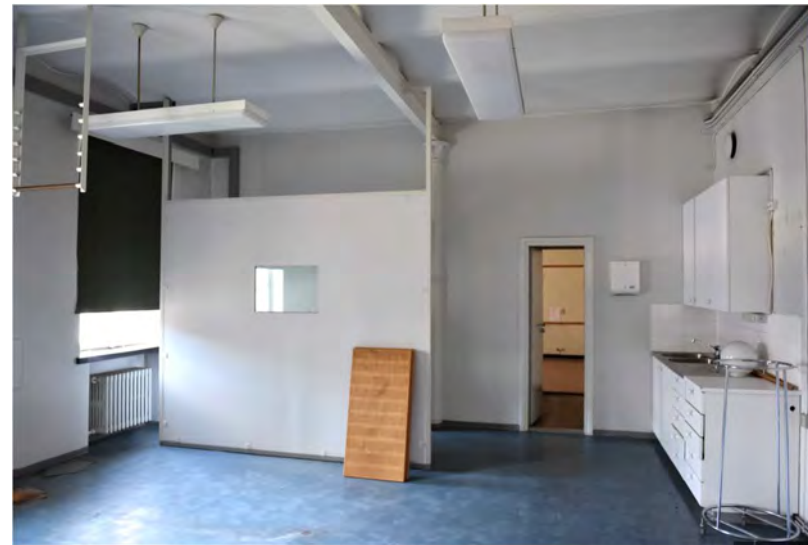
**Kuva:** Alakerran keittiö: vinyylilaatat ja puiset lattialistat, kappaholvikatto, rautapylväs ja palkki sekä mosaiikkibetoninen ikkunapenkki ja valurautapatteri.

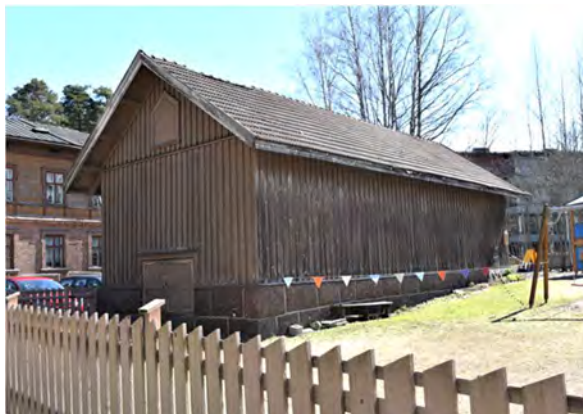
**Kuva:** Rakennuksessa on entisen Rakuunamäen varuskunta-alueen ainoa betonitiilikatto. Kiilaikkuna on suljettu levyllä.

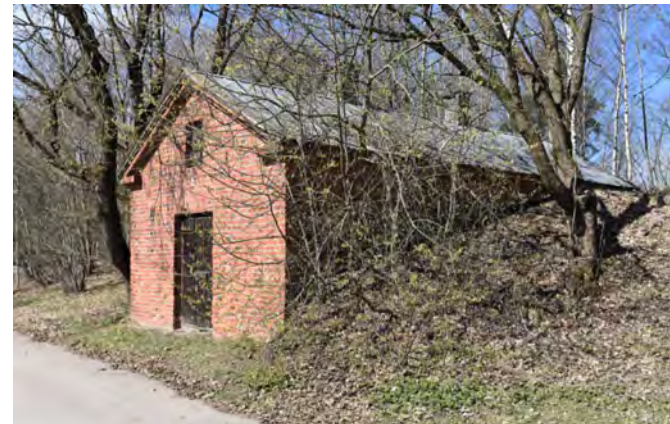
**Kuva:** Kellarirakennuksesta on uusittu vesikate ja ulko-ovi.
